# INFORME DE INTERVENCIÓN

CONSERVACIÓN Y RESTAURACIÓN DE TRECE PIEZAS DE ORFEBRERÍA Y UN CRÁNEO

COLECCIÓN INSTITUTO COLOMBIANO DE ANTROPOLOGÍA E HISTORIA-ICANH

MARÍA DE LA PAZ GÓMEZ FORERO
CONSERVADORA Y RESTAURADORA DE BIENES MUEBLES

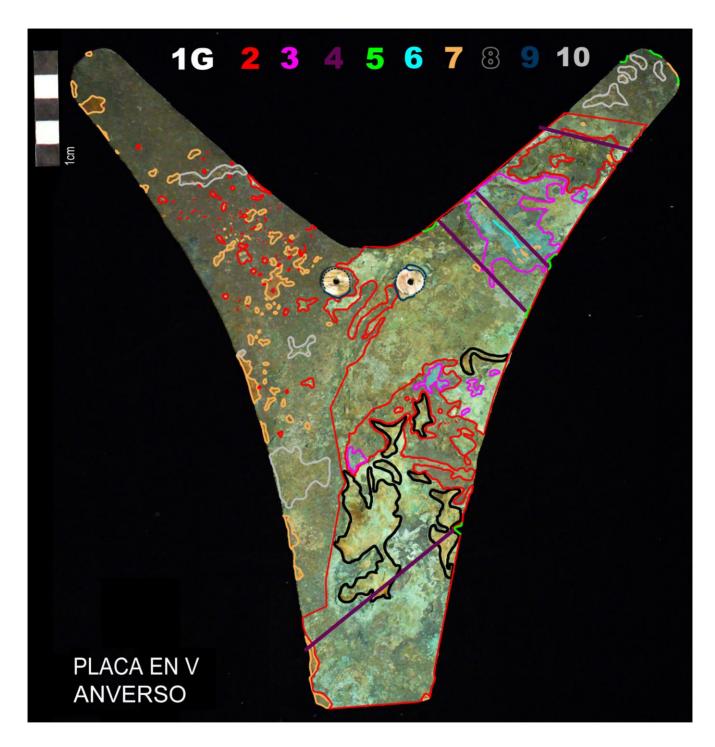
**Estado general:** Bueno. Productos de corrosión generalizados. Presencia de sales.

roductos de corrosión verde oscuro generalizados. 2 Productos de corrosión verde claro. 3 Productos de corrosión azules. 4 Deformación. 5 Faltantes. 6 Fractura. 7 Faltantes superficiales/Pátina anaranjada. 8 Fibras. 9 Material agregado: Adhesivo. 10 Concreciones anaranjadas.

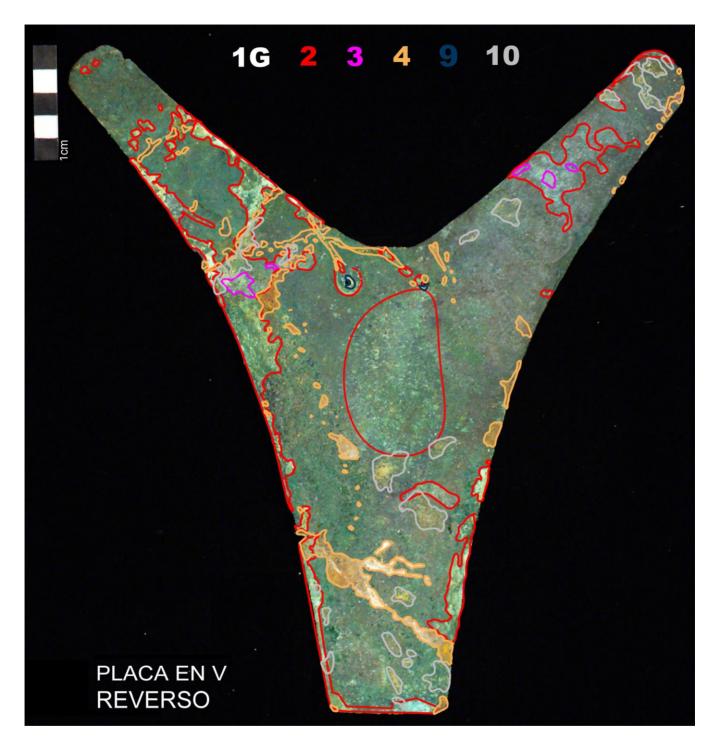
Productos de corrosión verde oscuro generalizados. 2 Productos de corrosión verde claro. 3 Productos de corrosión azules. 4 Deformación. 9 Material agregado: Adhesivo. 10 Concreciones anaranjadas.

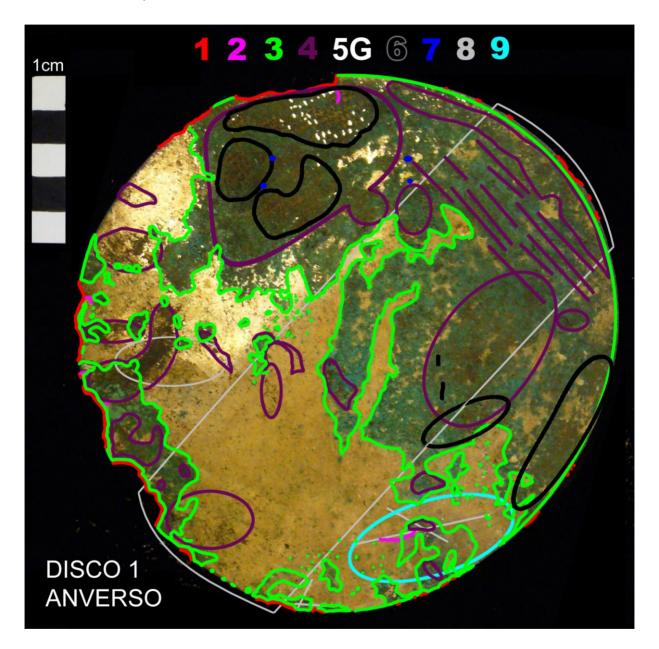
**Estado general:** Bueno. Frágil. Faltantes en los bordes. Productos de corrosión del cobre. Material textil adherido. Sucio. Posible presencia de sales.

1 Faltantes / Alteración cromática negra del núcleo. 2 Fracturas / Fisura. 3 Productos de corrosión verdes. 4 Tierra. Suciedad leve generalizada en el dorado a la vista. 6 Material textil adherido. 7 Deformación. 8 Rayones. 11 Marca de técnica: Perforaciones.

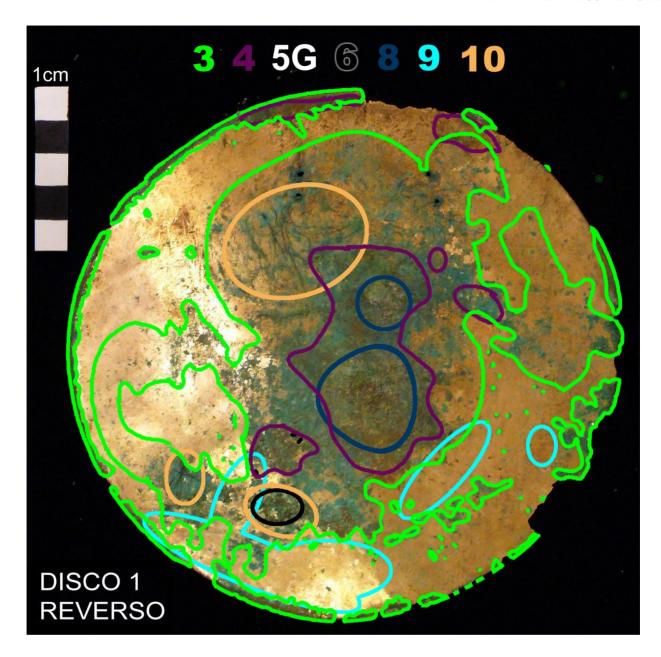
- 3 Productos de corrosión verdes. 4 Tierra. 🖅 Suciedad acumulada generalizada. 6 Material textil adherido. 8 Rayones.
- **9** Concreciones grises y blancas. **10** Fibras animales.

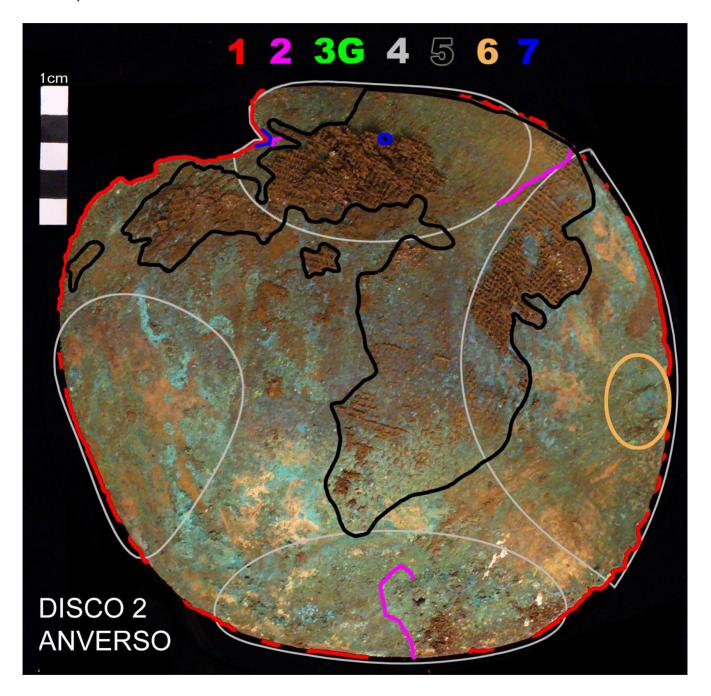
**Estado general:** Regular. Muy frágil. Productos de corrosión generalizados. Posible presencia de sales. Material textil muy débil adherido.

- 1 Faltantes / Alteración del núcleo a negro. 2 Fracturas. 3G Productos de corrosión generalizados. 4 Deformación.
- **5** Material textil adherido. 6 Fibras. 8 Marca de técnica: Perforaciones.

- 1. Eliminación del papel aluminio del empaque original.
- 2. Consolidación y fijado de los restos de material textil: paraloid B48N al 2% en acetona.
- 3. Marcha analítica de sales para descartar la presencia de cloruros activos en la pieza.
- 4. Desalinización por inmersión en agua destilada tibia.
- 5. Secado: aire frio, toallas de papel.
- 6. Limpieza química y/o mecánica: acetona puntual, jabón neutro, alúmina, agua destilada.
- 7. Refuerzo estructural de fracturas y faltantes: cérex, paraloid B48N en acetona.

- 8. Integración de faltantes con resanes: pasta cerámica.
- 9. Integración cromática de resanes: acuarelas.

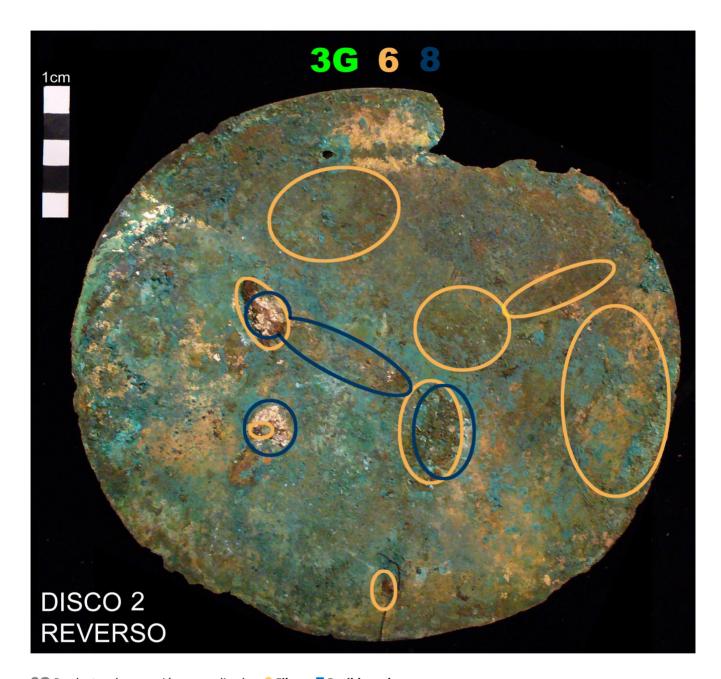
**3G** Productos de corrosión generalizados. 6 Fibras. 7 Posibles sales.

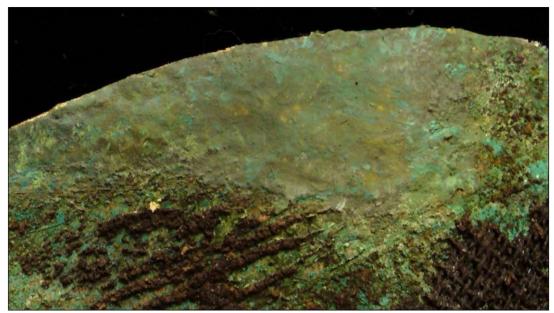
Borde superior derecho, anverso. Presentación final de resane estructural

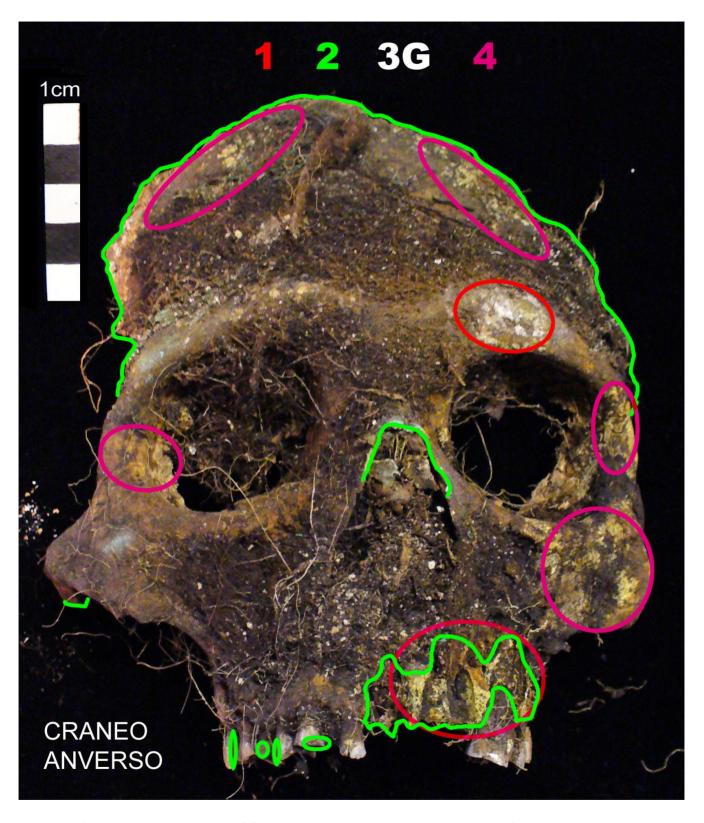
Estado General: Regular, incompleto y muy frágil. Rodeado de raíces y tierra. Muy húmedo

1 Posibles sales. 2 Faltantes. 3G Fibra vegetal, tierra, suciedad generalizadas. 4 Manchas amarillas.

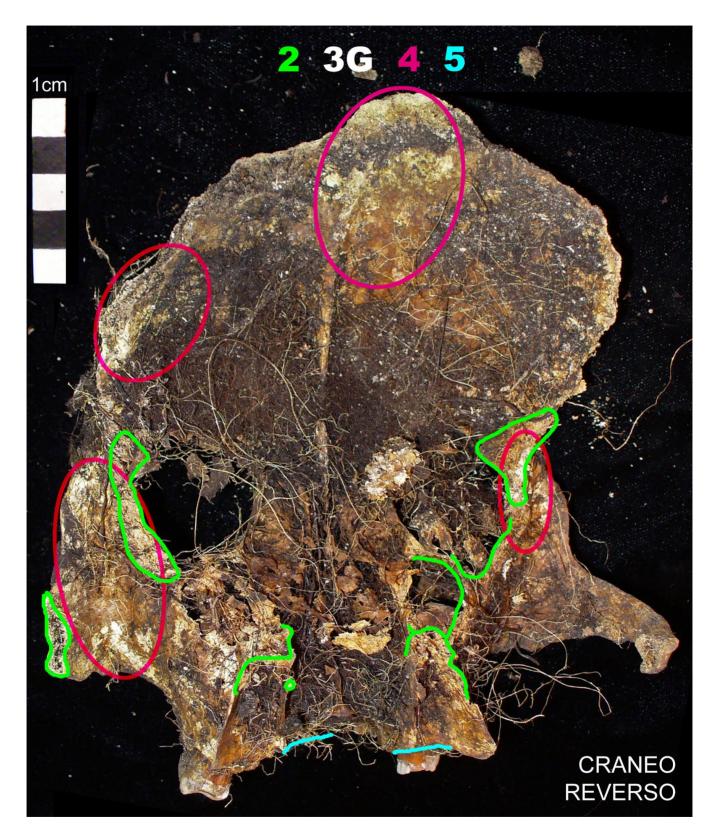
**2 Faltantes. 3G** Fibra vegetal, tierra, suciedad generalizadas. **4** Manchas amarillas. **5** Separación de molar.

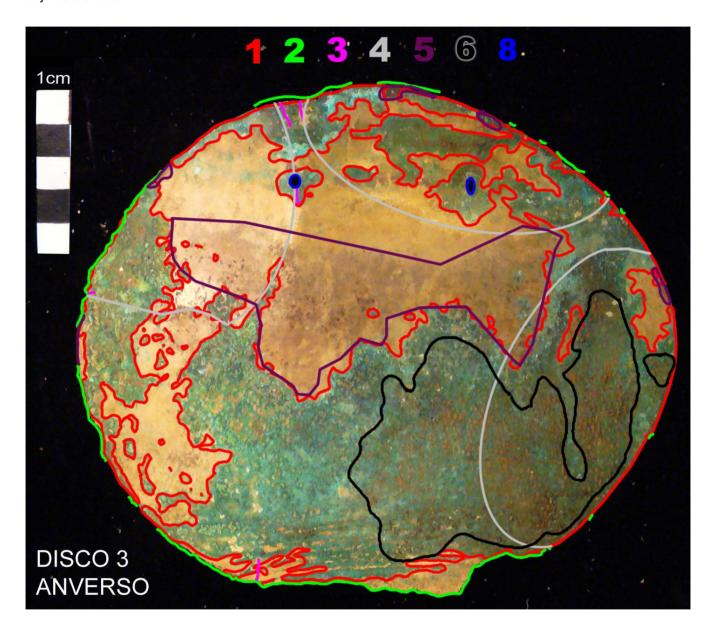
**Estado general:** Regular. Muy frágil, sobre todo en los bordes. Productos de corrosión generalizados. Presencia baja de cloruros.

1 Productos de corrosión verdes. 2 Faltantes. 3 Fracturas. 4 Deformación. 5 Desgaste del dorado. 6 Restos de fibras textiles. 8 Marca de técnica: perforaciones.

- 1. Se eliminó el papel aluminio del empaque original.
- 2. Consolidación y fijado de los restos de material textil: paraloid B48N al 2% en acetona.
- 3. Marcha analítica de sales: Negativa para carbonatos, positiva para cloruros.
- 4. Desalinización por inmersión: agua destilada tibia.
- 5. Limpieza de las partes libres de productos y textiles: alúmina, jabón neutro, agua destilada. Se eliminaron restos de tierra y fibras vegetales en: bisturí, espátula
- 6. Secado: aire frio toallas de papel.
- 7. Refuerzo estructural de bordes: cérex, paraloid B48N en acetona.

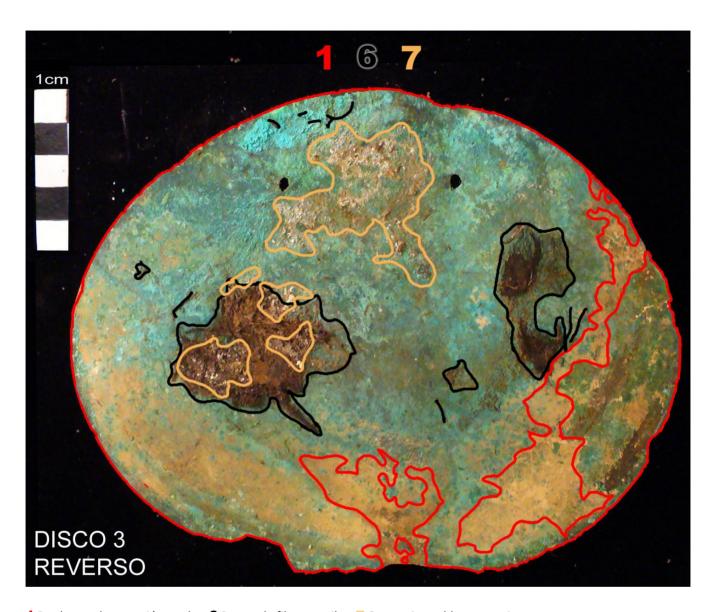
1 Productos de corrosión verdes. 6 Restos de fibras textiles. 7 Concreciones blancas y grises.

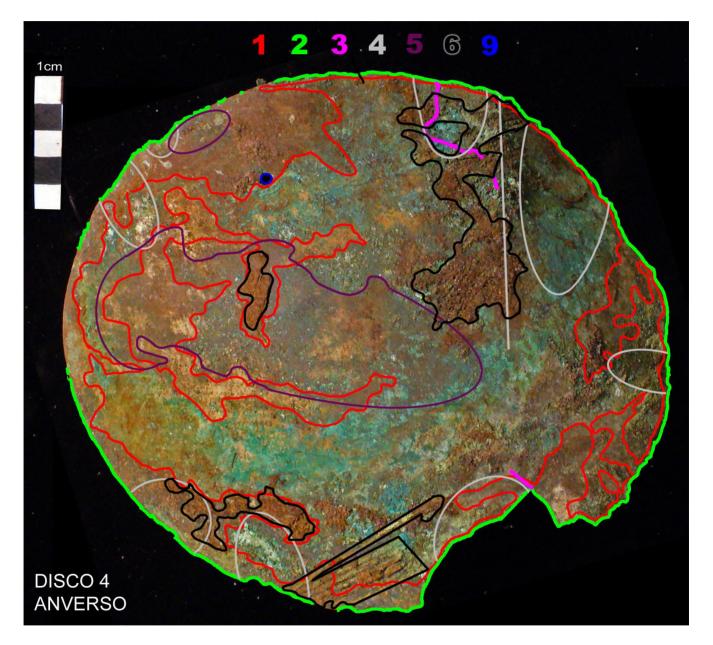
Estado general: Regular. Muy frágil en bordes. Corrosión y concreciones generalizadas. Carbonatos y cloruros.

1 Productos de corrosión verdes. 2 Faltantes. 3 Fractura. 4 Deformación. 5 Desgaste visible del dorado. 6 Restos de fibra textil. 9 Marca de técnica: perforaciones.

- 1. Se eliminó empaque original.
- 2. Consolidación y fijado de los restos de material textil: paraloid B48N al 2% en acetona.
- 3. Marcha analítica de sales: Positiva para carbonatos y cloruros activos en la pieza.
- 4. Desalinización por inmersión.
- 5. Limpieza: Se eliminaron las concreciones grises y blancas.
- 6. Secado: aire frio, toallas de papel.
- 7. Refuerzo estructural de fractura y faltante de bordes: cérex, paraloid B48N en acetona.
- 8. Resane: cérex, pasta mexicana, paraloid B48N en acetona.
- 9. Integración cromática de resane y refuerzo: Acuarelas.

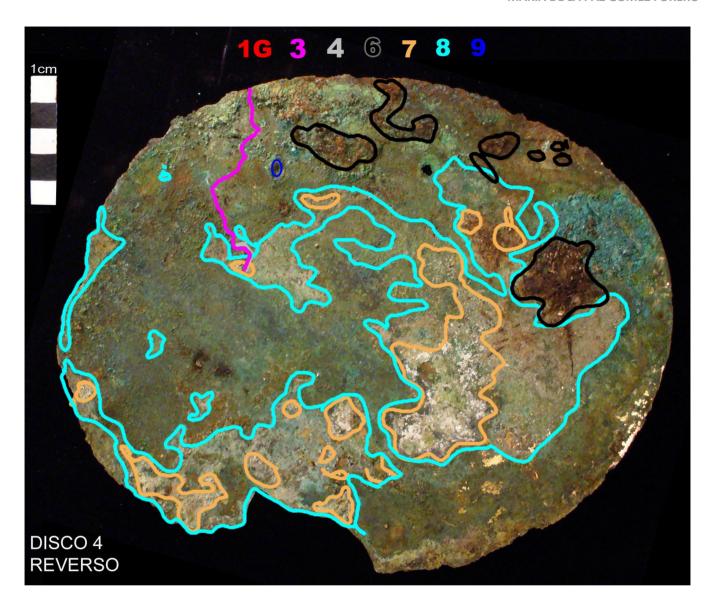
**1G** Productos de corrosión verdes generalizados. **3** Fractura. **4** Deformación. **6** Restos de fibra textil. **7** Posibles sales. **8** Concreción gris. **9** Marca de técnica: perforaciones.

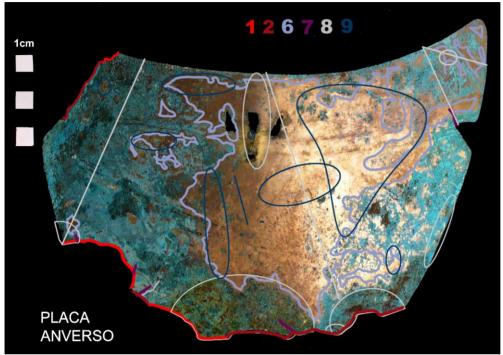
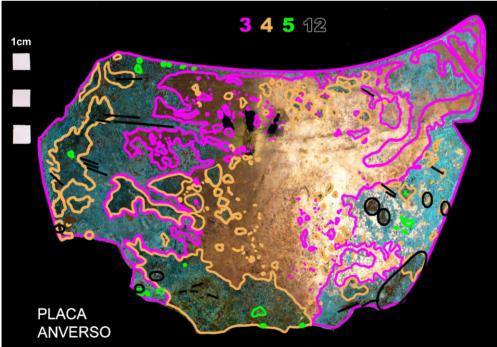
Estado General: Regular. Corroída y fragmentada en 10 partes con faltantes. Posible presencia de sales.

<sup>1</sup> Faltante. 2 Fragmentación.3 Productos de corrosión verde claro. 4 Productos de corrosión verde oscuro. 5 Cristales blancos. 6 Alteración cromática. 7 Fractura. 8 Deformación. 9 Rayones. 12 Fibras.

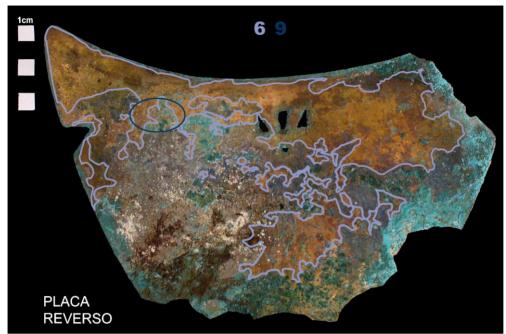
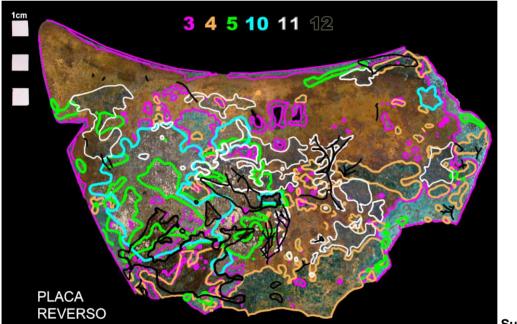
- 3 Productos de corrosión verde claro. 4 Productos de corrosión verde oscuro. 5 Cristales blancos. 6 Alteración cromática.
- **9** Rayones **10** Sales blancas. **11** Productos de corrosión azules. **12** Fibras.

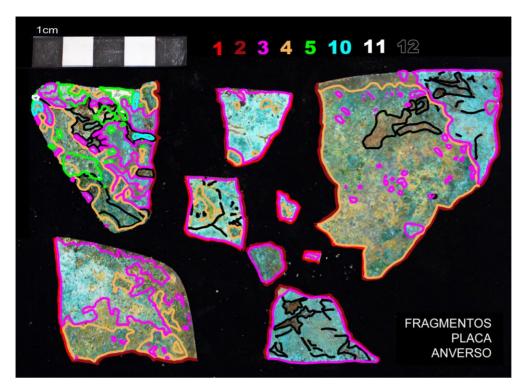
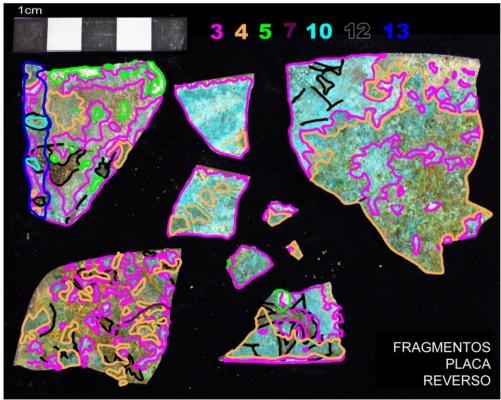
1 Faltante. 2 Fragmentación. 3 Productos de corrosión verde claro. 4 Productos de corrosión verde oscuro. 5 Cristales blancos. 6 Alteración cromática. 7 Fractura. 8 Deformación. 9 Rayones. 10 Sales blancas. 11 Productos de corrosión azules. 12 Fibras.

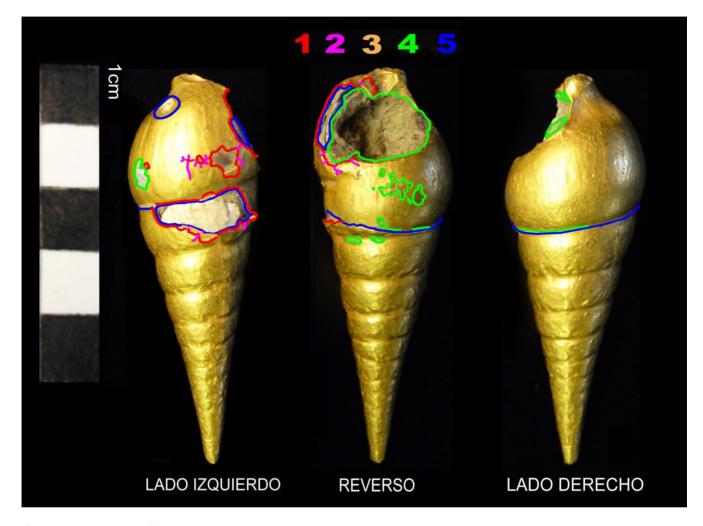
Estado general: Bueno. Faltantes en la lámina con pequeños pliegues y fracturas alrededor. Sucio.

1 Faltante. 2 Fractura. 3 Pliegue. 4 Concreciones. 5 Marcas de técnica.

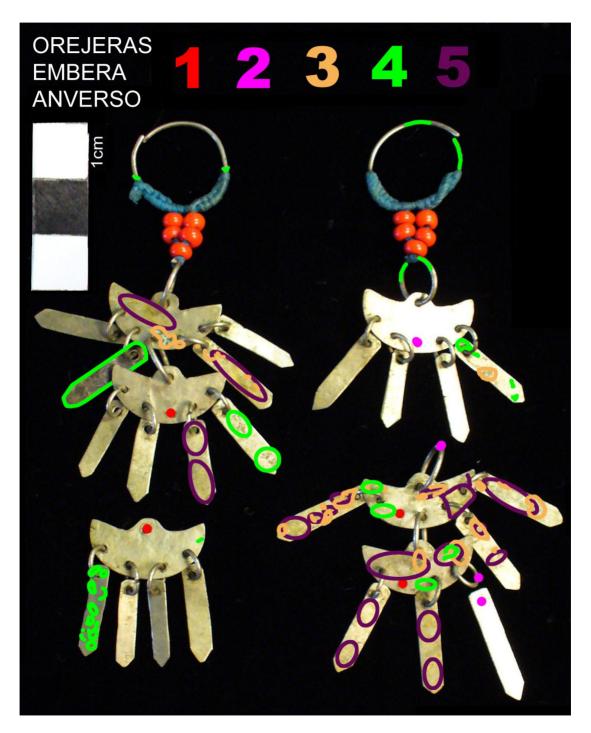
**Estado General:** Bueno. Partes sueltas. Faltan partes. Suciedad generalizada, manchas y algunos puntos de productos de corrosión.

1 Faltante. 2 Separación de partes. 3 Productos de corrosión verdes. 4 Oscurecimiento. 5 Productos de corrosión anaranjados u marrón oscuro.

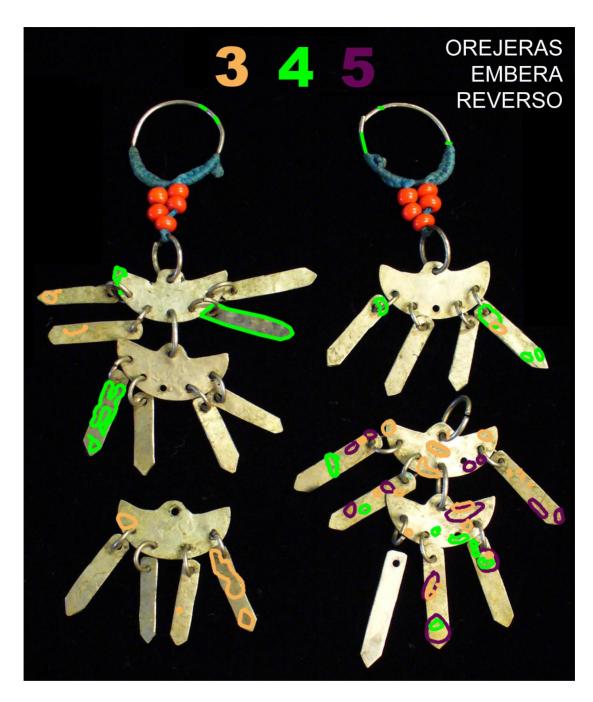
**1** Faltante. **2** Separación de partes. **3** Productos de corrosión verdes. **4** Oscurecimiento. **5** Productos de corrosión anaranjados u marrón oscuro.

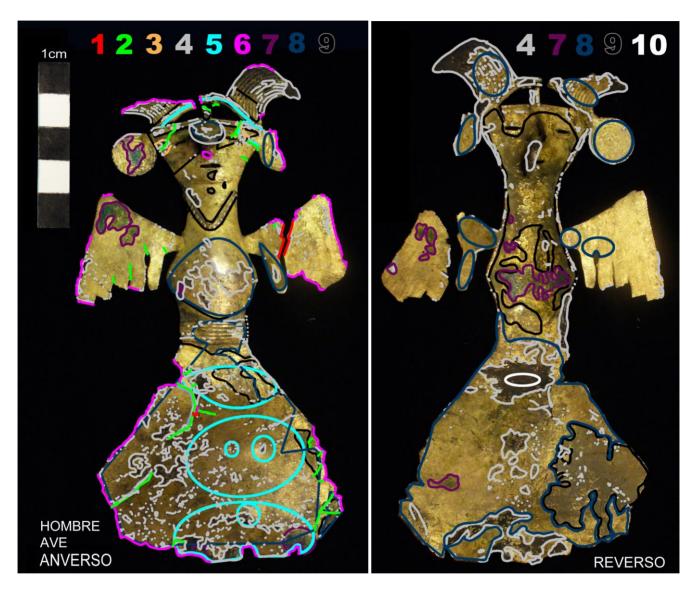
**Estado general:** Regular, fragmentada y frágil. Desgaste y debilidad superficial y del núcleo generalizados.

<sup>1</sup> Fragmentación. 2 Fracturas. 3 Fisuras/Grieta. 4 Faltantes superficiales de dorado. 5 Deformación. 6 Faltantes. 7 Productos de corrosión verdes. 8 Desgaste superficial. 9 Suciedad acumulada. 10 Rayones.

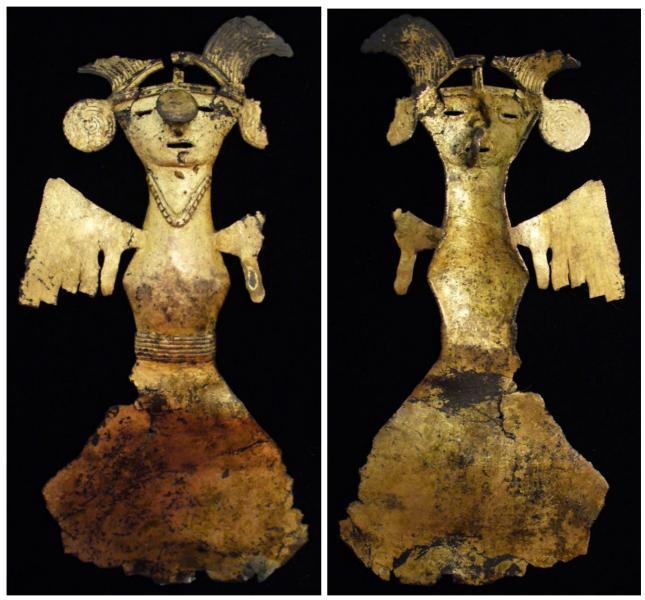
Finalización de limpieza, consolidación y capa de protección generalizadas

- 1. Limpieza mecánica: bisturí. Se eliminaron los productos de corrosión superficiales y la suciedad acumulada.
- 2. Limpieza, consolidación y capa de protección: paraloid B48N al 2% en acetona.

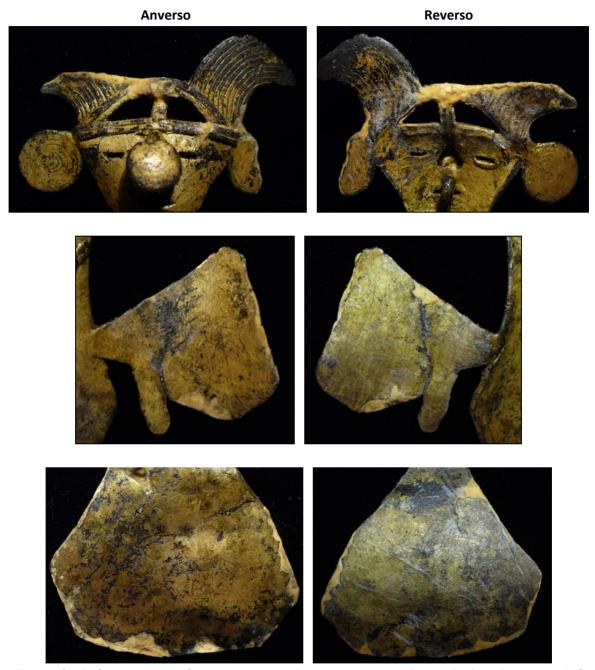
Detalles unión de fragmentos, refuerzos estructurales y resanes en cabeza, ala derecha y parte inferior

- 3. Unión del fragmento del ala izquierda con cianoacrilato y cérex con paraloid B48N en acetona.
- 4. Refuerzos estructurales con cérex y paraloid B48N al 2% en acetona en el reverso de la cabeza y la parte inferior y en el anverso y reverso de la unión del ala; para dar soporte estructural a las zonas y bordes debilitados por fracturas, fragmentaciones y faltantes y a los resanes; facilitar la manipulación y prolongar la intervención.

5. Resanes con pasta cerámica mexicana por el anverso, que dan mayor firmeza a la unión de los fragmentos y a los bordes puntiagudos y quebradizos de los faltantes.

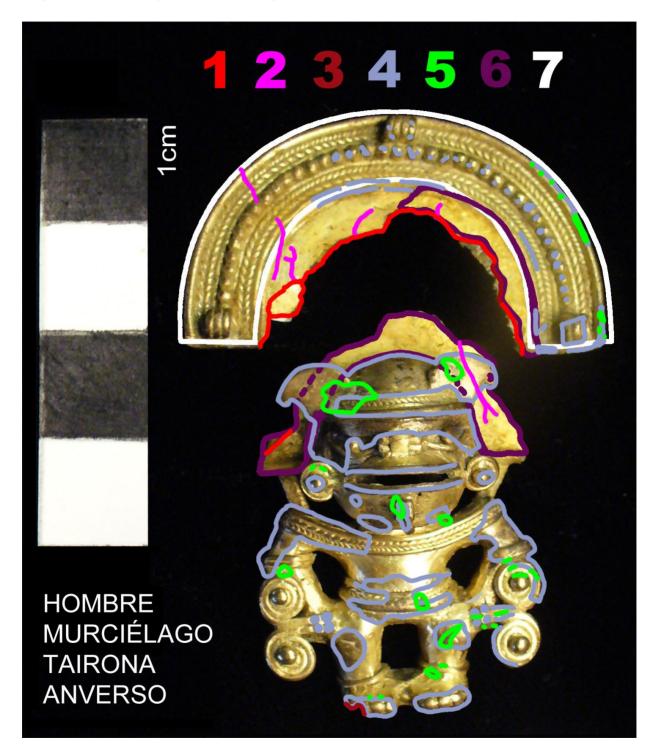
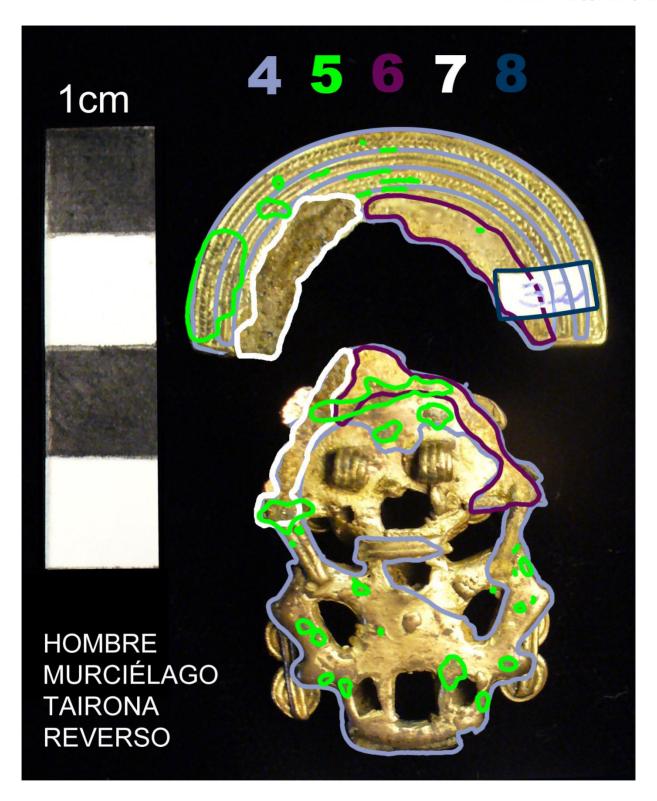
Fecha de elaboración: Lunes 27 de Julio de 2009 Estado general: Bueno, fragmentada. Muy frágil.

1 Fragmentación. 2 Fractura. 3 Faltante. 4 Desgaste o faltantes superficiales del dorado. 5 Productos de corrosión verdes. 6 Material agregado: resane, color y/o adhesivo. 7 Material agregado: Resina. 8 Material agregado: Etiqueta.

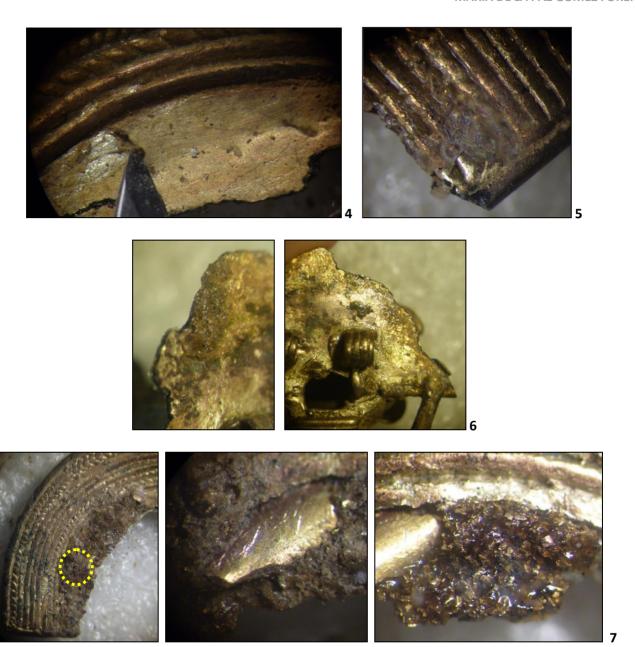
3. Centro Costado derecho Detalle

Las múltiples intervenciones que esta pieza ha recibido para solucionar lo estructural, como los faltantes y la unión de fragmentos, y otras sin un sentido claro en la superficie del mismo, han sido infructuosas para unir el tocado al cuerpo y en realidad impiden que esta unión se dé adecuadamente, generando desfases. En cuanto a lo estético, han cambiado el aspecto general en la zona, haciéndola parecer de una factura menos delicada, con menor volumen y una apariencia opaca y sucia.

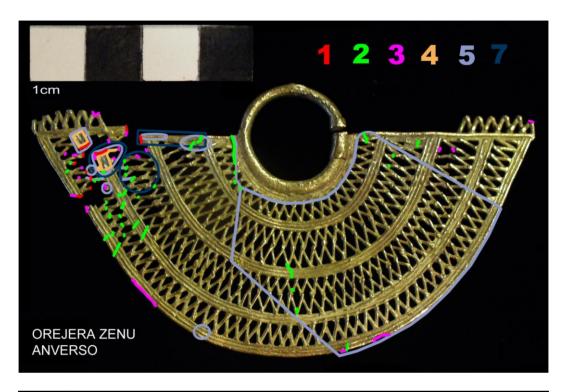
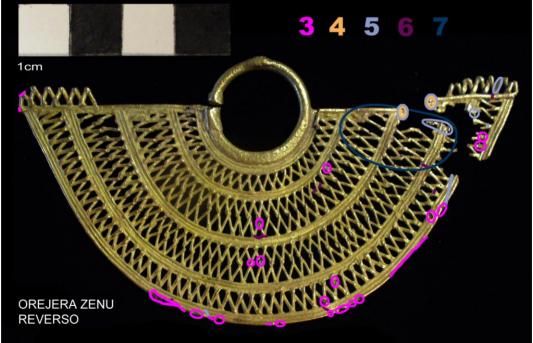
**Estado general:** Buena. Fragmentada y fracturada. Ligeramente sucia.

**1** Fragmentación. **2** Fractura. **3** Faltante. **4** Material agregado: Soldadura. **5** Deformación. Grieta. **6** Alteración cromática rojiza. **7** Alteración cromática rojiza.
