# NTC 6047

ACCESIBILIDAD AL MEDIO FÍSICO  
ESPACIOS DE SERVICIO AL CIUDADANO EN LA ADMINISTRACIÓN PÚBLICA

Informe de verificación  
del cumplimiento  
de los criterios de accesibilidad  
**ICANH**

**Parque Arqueológico Tierradentro**  
**Vereda El Escaño bajo (El Escaño Parque)**  
**Resguardo San Andrés de Pisimbalá**  
**Municipio de Inzá - Cauca**

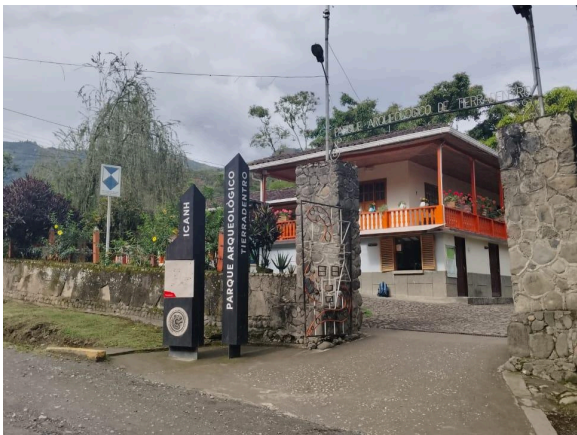
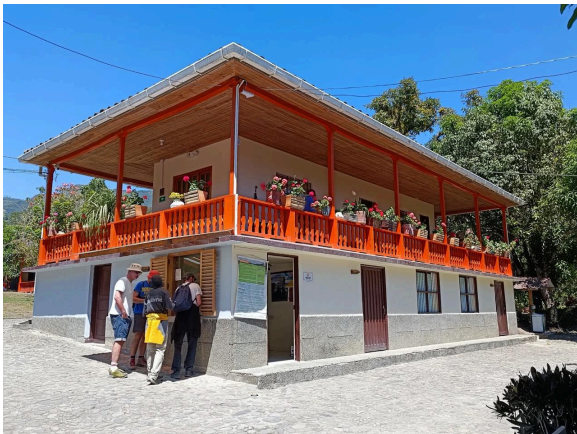
| SI CUMPLE | |
|---|---|
| <p><b>Descripción de cumplimiento:</b></p> <p>La zona de recepción se ubica a nivel del terreno de la vía, al cual se accede por medio de una rampa de baja inclinación a la cual llega a las áreas de servicios de apoyo.</p> | <p>Puerta de ingreso para ciudadanía</p> <p>Zona de recepción y taquilla</p> |

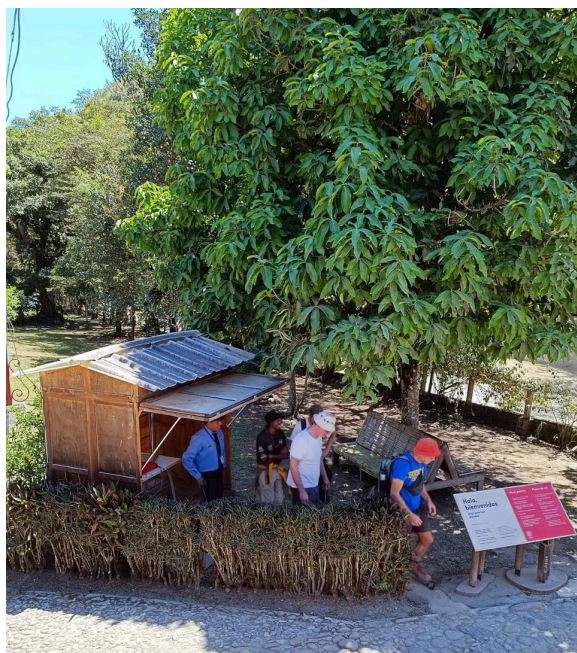
| SI CUMPLE | |
|---|---|
| <p><b>Descripción de cumplimiento:</b></p> <p>La zona de permanencia corresponde al área a nivel de terreno de acceso y en el que se encuentra el punto de información.</p> | <p>Zona de permanencia: Punto de información</p> |

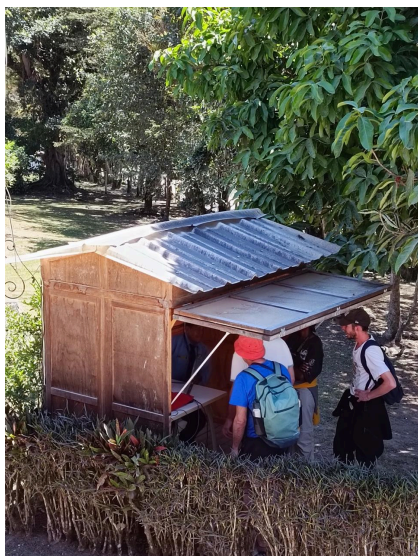
| SI CUMPLE | |
|---|---|
| <p><b>Descripción de cumplimiento:</b></p> <p>Para la atención a la ciudadanía en caso de requerirse se dispone una oficina en el área administrativa la cual se encuentra dotada con puestos de trabajo y sillas interlocutoras que permiten brindar la atención requerida, adicionalmente, se cuenta en un hall se encuentra ubicada una mesa de reuniones.</p> | <p>Punto de información al ingreso del parque</p> |

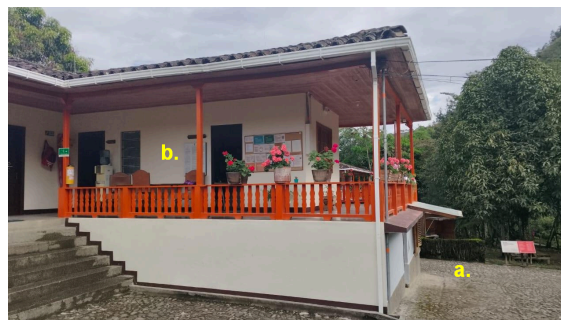
a. taquilla b. mesa de reuniones

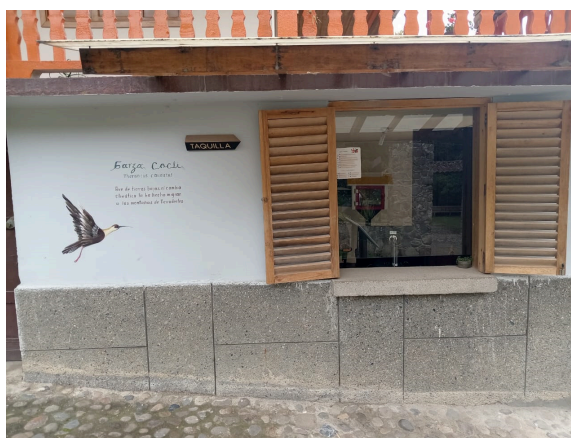
Taquilla con altura adecuada para la atención a la ciudadanía

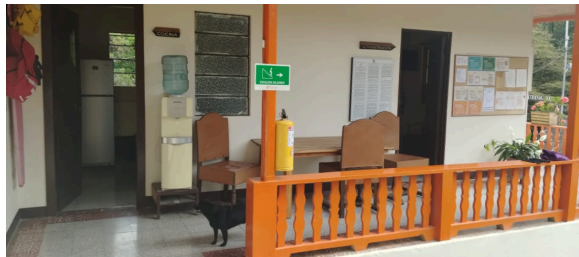
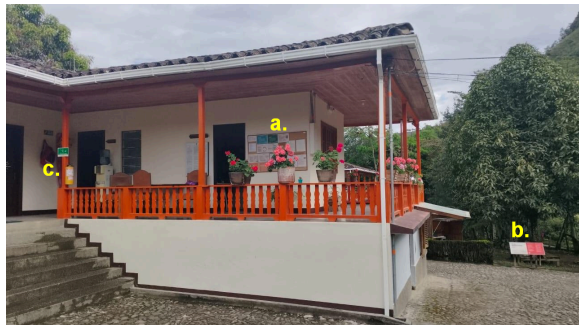
| SI CUMPLE | |
|---|---|
| <p><b>Descripción de cumplimiento:</b></p> <p>El área administrativa, cuenta con:</p> <ul style="list-style-type: none"> <li>- Oficina del administrador: incluye zona de archivo, y puestos de trabajo.</li> <li>- Instalaciones básicas: Cuenta con Internet, tableros de información, señalización para evacuación, señalización externa, entre otras.</li> </ul> | <p>Área de oficina Administrativa</p> <p>Interior oficina administrativa</p> <p>Instalaciones visibles: a. Cartelera. b. señalética. c. Elementos de seguridad</p> |

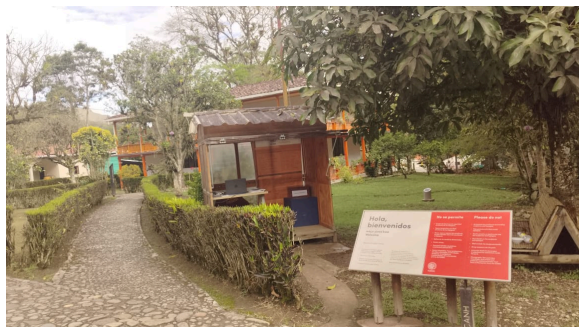
| SI CUMPLE | |
|---|---|
| | <p>Zona I. Recepción</p> |

4.1 Zona I Recepción: Rampa de bajo nivel de acceso peatonal, punto de información y taquilla

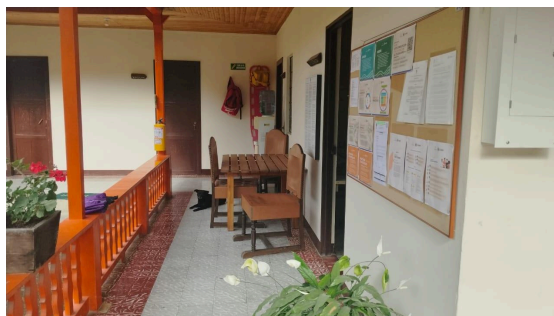
4.2 Zona II Permanencia: Correspondiente a la oficina administrativa y servicios complementarios: (espacio de atención en urgencias).

Zona II. de permanencia

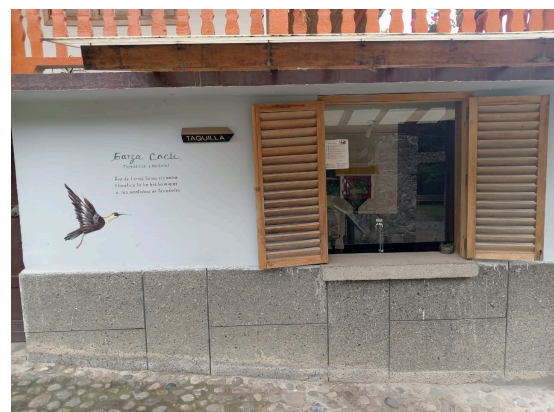
4.3 Zona III Atención: Correspondiente a las áreas de punto de información y taquilla.

Zona III Atención - Taquilla

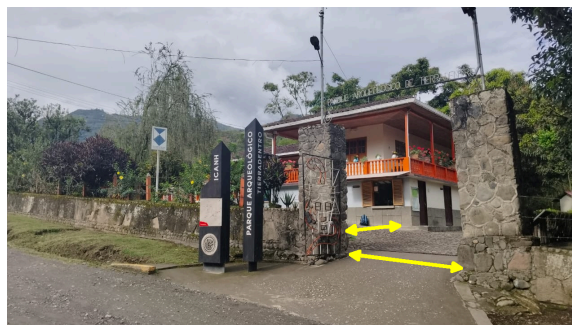
En todos los espacios como son rampa, hall de acceso, taquilla, corredores hacia los baños cuentan con anchos superiores a 80 cm.

Ancho de circulación superior a 80 cm.

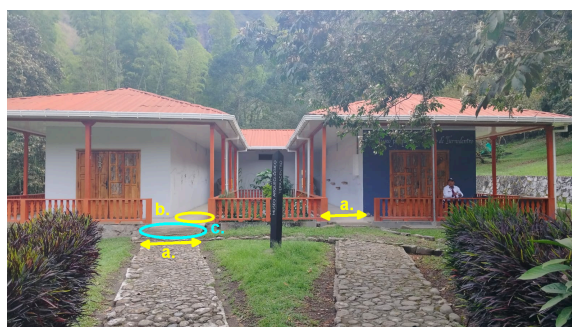
Los espacios de maniobra cuentan con un diámetro de 150 cm. se encuentran en la zona de tránsito, circulación y acceso, cumpliendo con lo establecido en los parámetros de este numeral.

a. Ancho superior a 80 cm. b. Área de maniobra superior a 150 cm. c. rampa de accesibilidad

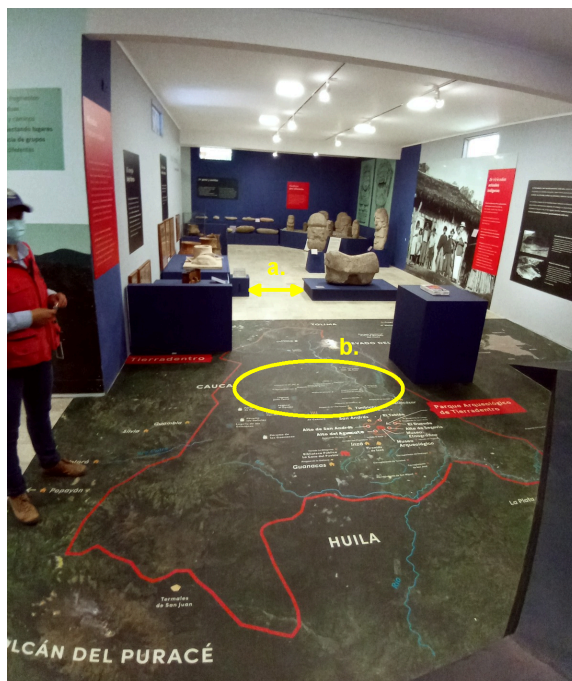
a. Ancho superior a 80 cm. b. Área de maniobra superior a 150 cm.

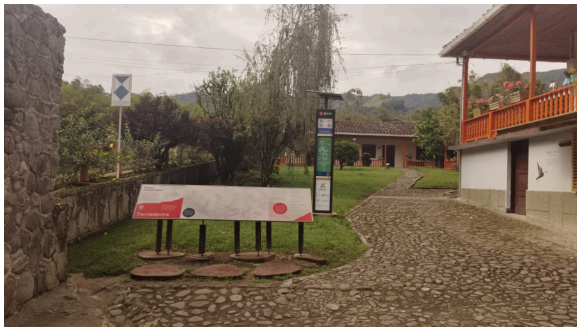
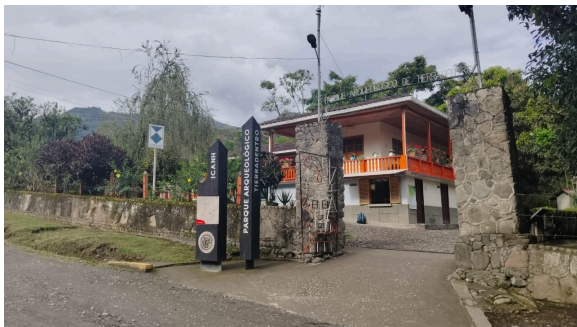
| SI CUMPLE | |
|---|---|
| <p>El recorrido entre la plazoleta ubicada en el nivel N+ 0,0, el punto de información, museo, taquilla y los servicios complementarios ubicado, se comunican por medio de rampas de menor nivel, cumpliendo con los parámetros establecidos en este numeral .</p> | <p>Vista general de la circulación horizontal</p> <p>Acceso al parque</p> |

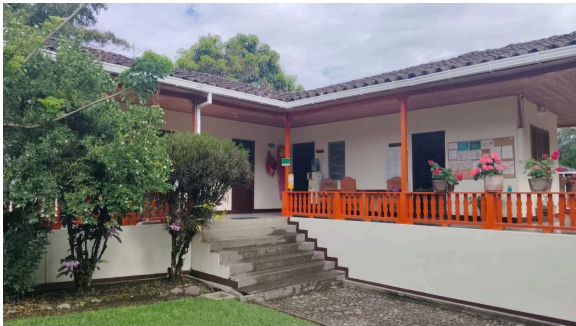
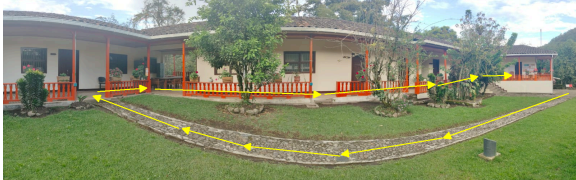
| SI CUMPLE | |
|---|---|
| <p>La circulación vertical entre la taquilla y la oficina administrativa del Parque se realiza a través de escaleras, la cual cuenta con las condiciones técnicas establecidas para este tipo de elementos, garantizando la circulación cómoda a pie, y para el acceso de una persona en silla de ruedas, puede realizar el recorrido a través del sendero que salva la diferencia de altura del terreno, garantizando su accesibilidad.</p> | <p>Circulación vertical entre taquilla y administración.</p> <p>Recorrido para acceder a la oficina de administración salvando la diferencia de altura del terreno.</p> |

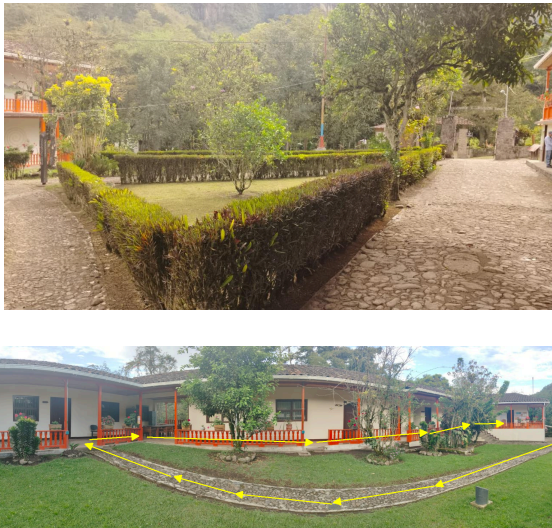
| SI CUMPLE | |
|---|---|
| <p>Para la circulación horizontal en los espacios de acceso a la ciudadanía, descrita en el numeral 8, existen rampas de menor nivel cumplimiento con los parámetros establecidos en este numeral.</p> | <p>Recorrido para acceder a la oficina de administración salvando la diferencia de altura del terreno.</p> |

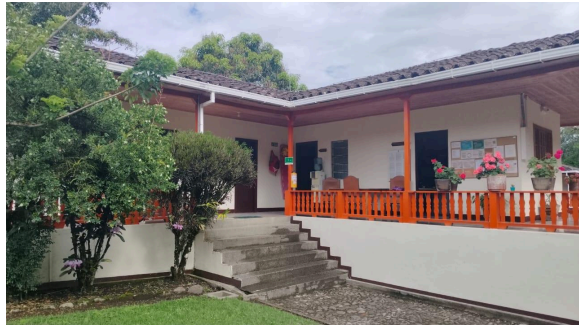
| SI CUMPLE | |
|---|---|
| <p>Para la circulación vertical en los espacios de acceso a la ciudadanía, descrita en el numeral 8, el acceso a la oficina administrativa cuenta con una escalera la cual cuenta con las condiciones técnicas establecidas para este tipo de elementos, garantizando la circulación cómoda a pie.</p> | |

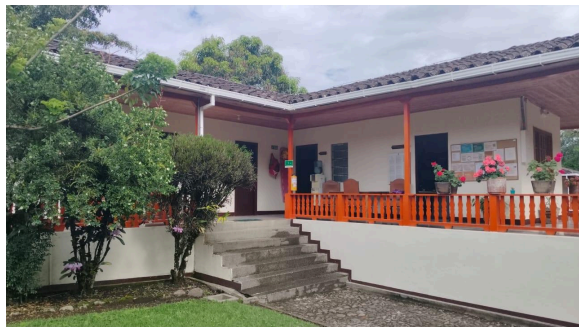
| SI CUMPLE | |
|---|---|
| <p>Los pasamanos ubicados en el recorrido de la rampa desde la taquilla hacia la oficina administrativa, cumplen con las condiciones técnicas establecidas para estos elementos.</p> | <br>Pasamanos circulación |

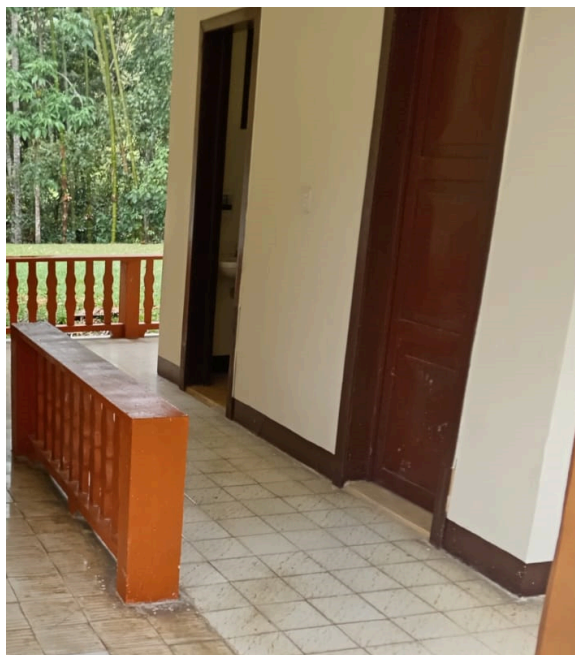
En los espacios destinados para el acceso de la ciudadanía de esta sede y servicios complementarios se cumple con los criterios establecidos en este lineamiento, dado que las dimensiones mínimas son superiores a las establecidas en el presente numeral.

Puertas baño museo Etnográfico

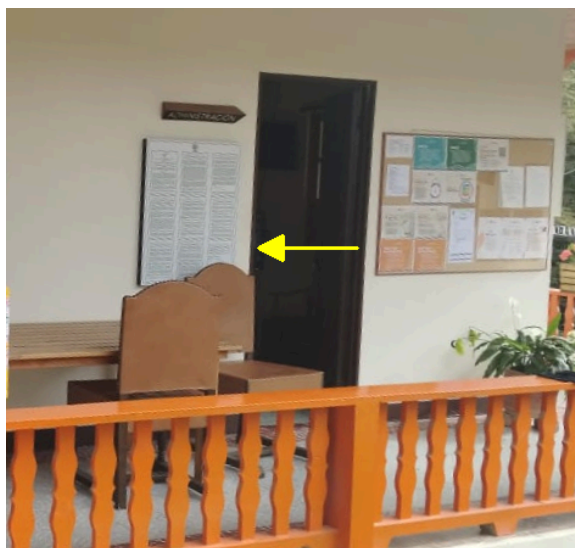
Puerta de acceso a área administrativa

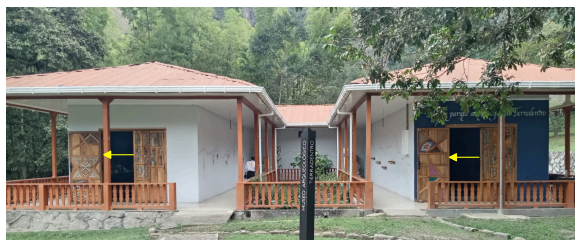
Puertas accesos museo

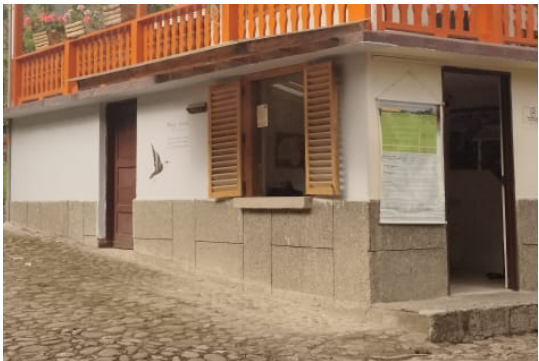
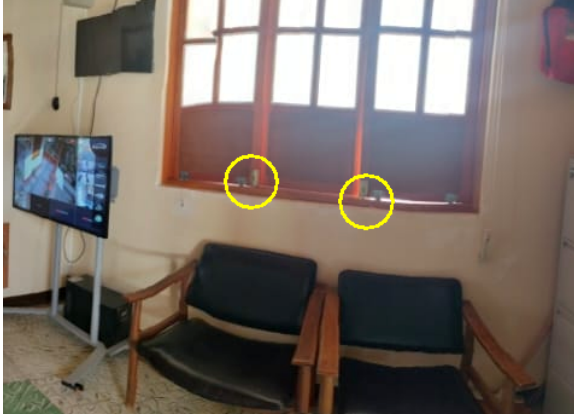
| SI CUMPLE | |
|---|---|
| <p>En los espacios destinados para el acceso de la ciudadanía de esta sede (Taquilla y oficina administrativa) se cumple con los criterios establecidos en este lineamiento, dado que las dimensiones mínimas son superiores a las establecidas en el presente numeral.</p> | <p>Ventana de la taquilla</p> <p>Ventana oficina administrativa con herrajes accesibles</p> |

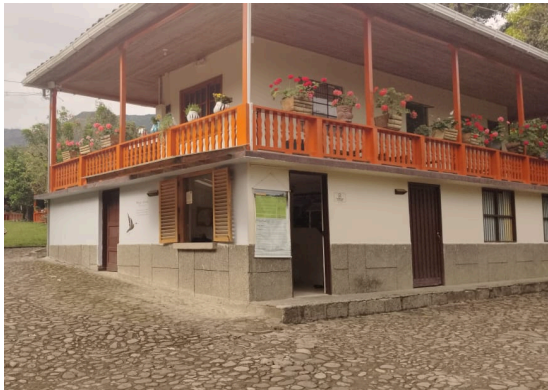
| SI CUMPLE | |
|---|---|
| <p>La zona donde se pueden generar filas corresponde a la taquilla para la compra de manillas de ingreso al parque. Al ser un espacio abierto cumple con las dimensiones, la iluminación y la ventilación establecidas en este lineamiento.</p> | <p>Zona donde se generan filas</p> |

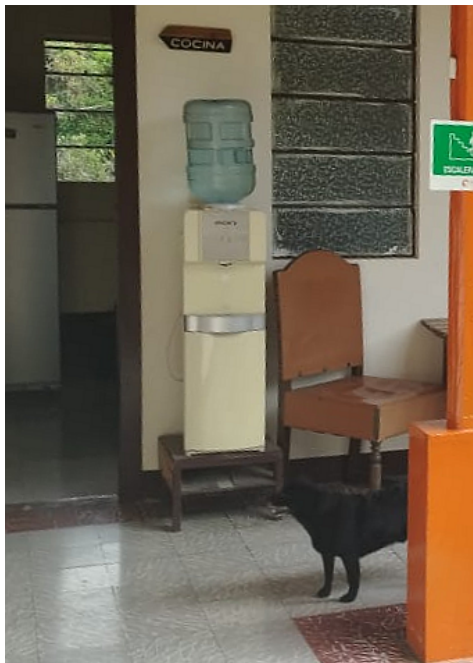
| SI CUMPLE | |
|---|---|
| <p>En esta sede, se cuenta con un dispositivo de hidratación ubicado en el hall del área administrativa.</p> | |

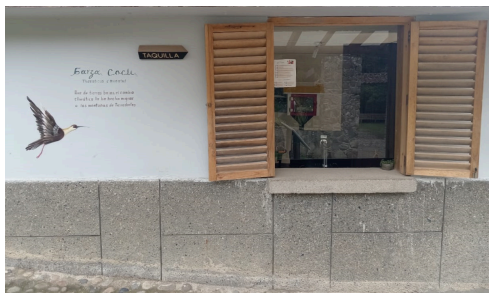
| SI CUMPLE | |
|---|---|
| <p>En esta sede se encuentra instalado un punto de pago con datáfono ubicado en la Taquilla el cual está adecuado de tal manera que cumple con las especificaciones de maniobra y accesibilidad descritos en este lineamiento.</p> | <p>Área de recaudo</p> |

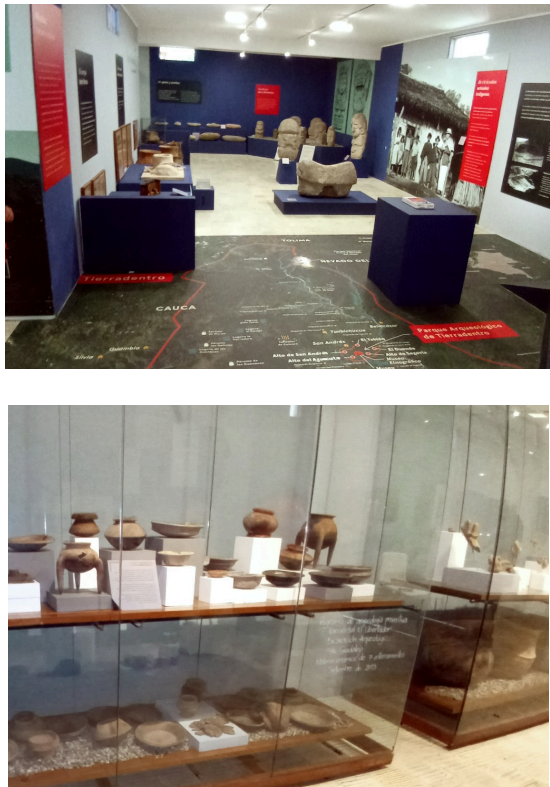
| SI CUMPLE | |
|---|---|
| <p>En esta sede se cuenta con equipamientos para museo de conservación preventiva, ubicados en el museo etnográfico y cumplen con las dimensiones de altura e iluminación determinados en este lineamiento.</p> | <p>vitrinas y equipamiento para la exhibición en el museo</p> |

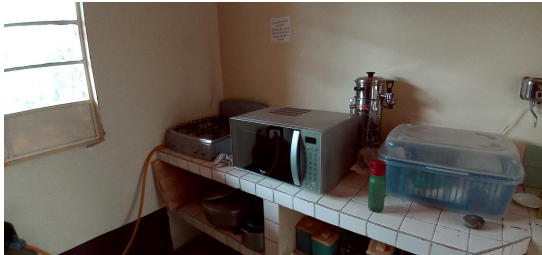
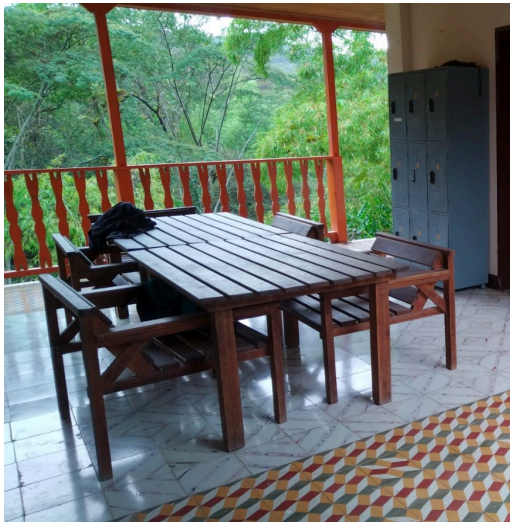
| SI CUMPLE | |
|---|---|
| <p>La cocina de uso exclusivo de los trabajadores, cumple con las dimensiones de accesibilidad, maniobrabilidad y distancia entre electrodomésticos, acorde con las condiciones técnicas definidas para este lineamiento.</p> | <p>Area de cocina</p> <p>Área de descanso para trabajadores</p> |

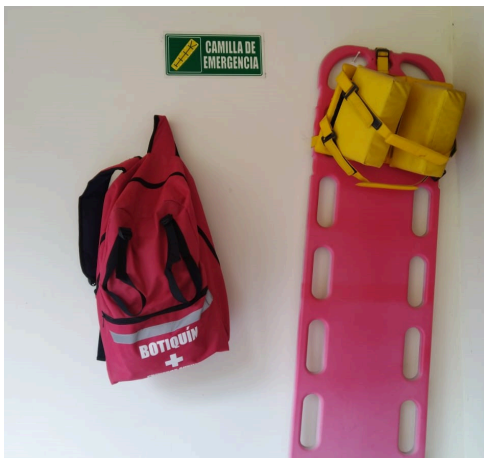
| SI CUMPLE | |
|---|---|
| <p>Se cuenta con un espacio de atención de emergencias, dotado de implementos básicos para la atención oportuna.</p> | <p>Kit de emergencias</p> |

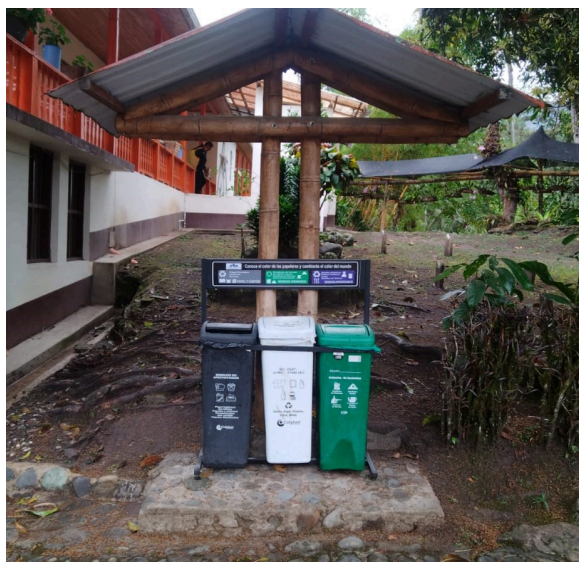
| SI CUMPLE | |
|---|---|
| <p>La zona de acopio de basuras se encuentra en la zona de mantenimiento del parque, por lo que la disposición para su recolección es adecuada.</p> | <p>Zona de recolección de basuras</p> |

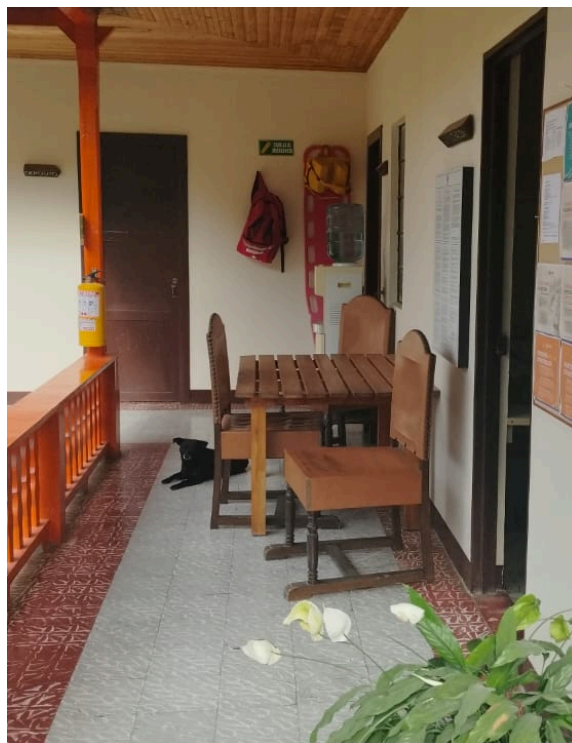
Los pisos se encuentran elaborados en materiales firmes y no permiten el deslizamiento en caso de estar mojado. Las paredes cuentan con acabado mate que evita reflejos innecesarios.

Detalle de materiales de pisos interiores

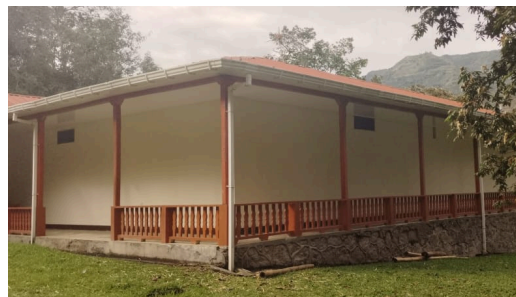
Detalle acabado de paredes

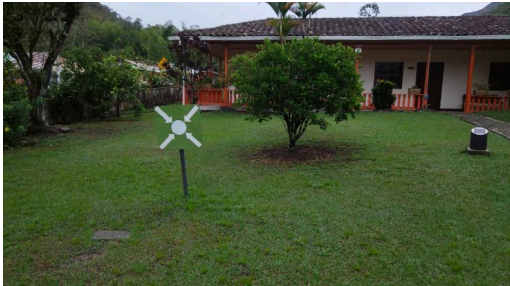
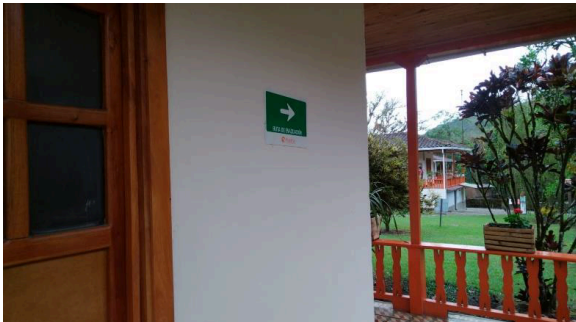
| SI CUMPLE | |
|---|---|
| <p>Las instalaciones del parque de Tierradentro cumplen con la ubicación estratégica y de contraste de las señales informativas de emergencia, las cuales permiten identificar rutas de evacuación y equipos para la atención de emergencias.</p> <p>Lo anterior permite a funcionarios, contratistas y visitantes visualizar de manera clara las rutas de evacuación y senderos peatonales por los cuales dirigirse en caso de una eventual emergencia.</p> | <p>Señalización punto de encuentro - evacuación</p> <p>Señalización punto de encuentro - ruta de evacuación</p> |

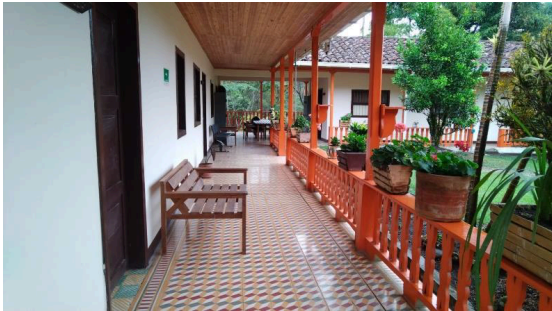
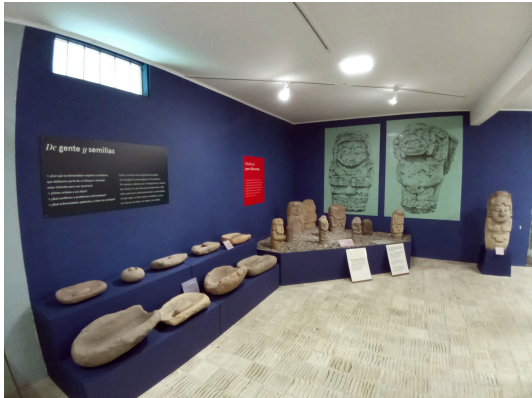
| SI CUMPLE | |
|---|---|
| <p>La iluminación externa en la zona comercial, la rampa de acceso a las zonas externas del museo es adecuada para el desplazamiento sin generar reflejos.</p> <p>La iluminación artificial en las áreas de circulación y el museo son adecuadas a la actividad a desarrollar en cada espacio.</p> <p>Se realizarán acciones de mejora continua y las inspecciones periódicas a zonas de trabajo que garantizarán el mantenimiento preventivo y correctivo de luminarias, asegurando así la identificación de cambios de nivel y la identificación clara de rampas, entradas, escalones facilitando la orientación al interior de las instalaciones del Parque Arqueológico Tierradentro del ICANH.</p> | <p>Iluminación natural</p> <p>Iluminación artificial</p> |

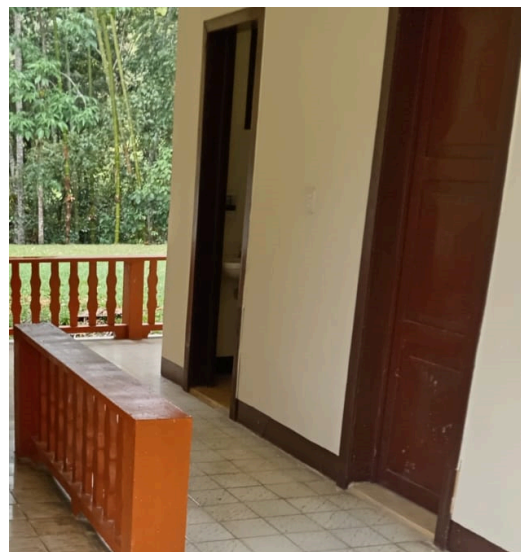
La iluminación de esta zona es principalmente natural pero también se cuenta con iluminación artificial, la cual se activa por medio de interruptores, elementos que se encuentran dispuestos según corresponde el lineamiento.

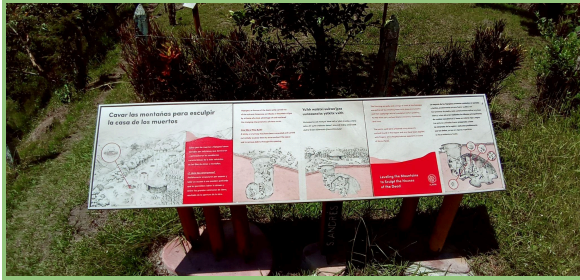
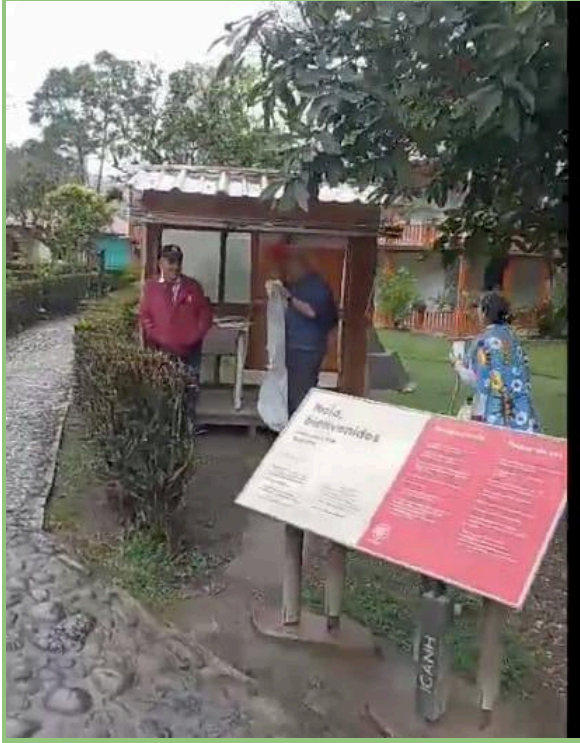
| SI CUMPLE | |
|---|---|
| <p>El recorrido para la ciudadanía del PA Tierradentro fue diseñada de manera que la circulación es intuitiva, sin obstáculos y con los espacios de señalización requeridos en cada ambiente.</p> <p>La señalética informativa requiere ajustes dado que presentan desgaste por uso y se debe actualizar.</p> | <div data-bbox="810 600 1391 878"> </div> <div data-bbox="810 913 1391 1653"> </div> <p data-bbox="890 1684 1311 1742">Plan de trabajo - Lineamientos 44 y 45<br/>Equipo de comunicaciones:</p> <p data-bbox="810 1769 1385 1848"><a href="https://docs.google.com/spreadsheets/d/1tAHBiAeeJlg-6lqY8a6s2NISr8BiwTF8/edit?usp=drive_link&amp;ouid=110651063223599725977&amp;rtpof=true&amp;sd=true">https://docs.google.com/spreadsheets/d/1tAHBiAeeJlg-6lqY8a6s2NISr8BiwTF8/edit?usp=drive_link&amp;ouid=110651063223599725977&amp;rtpof=true&amp;sd=true</a></p> |

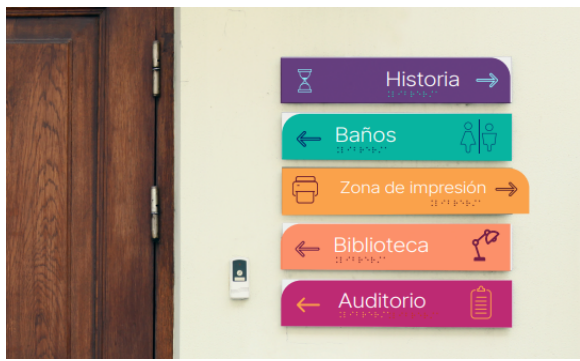
| SI CUMPLE | |
|---|---|
| <p>En el parque se manejan diferentes niveles de señalética:</p> <p>Informativos: Existen y corresponden a los espacios demarcados, pero requieren actualización porque en algunos casos presentan desgaste por uso acorde con el plan de trabajo del equipo de Comunicaciones.</p> <p>Se cuenta con plan de trabajo del equipo de Comunicaciones, el cual se llevará a cabo para continuar con la impresión e instalación de la señalética.</p> <p>Museológicos: corresponden a los textos que orientan al visitante tanto en el recorrido del parque como en el museo. Las correspondientes al parque fueron actualizadas recientemente y las del museo se van elaborando a medida que se modifica el guión museográfico. Esta señalética no hace parte de esta auditoría.</p> | <p>Plan de trabajo - Lineamientos 44 y 45<br/>Equipo de comunicaciones:</p> <p><a href="https://docs.google.com/spreadsheets/d/1tAHBiAeeJlg-6lqY8a6s2NISr8BiwTF8/edit?usp=drive_link&amp;oid=110651063223599725977&amp;rtpof=true&amp;sd=true">https://docs.google.com/spreadsheets/d/1tAHBiAeeJlg-6lqY8a6s2NISr8BiwTF8/edit?usp=drive_link&amp;oid=110651063223599725977&amp;rtpof=true&amp;sd=true</a></p> |
