ACCESIBILIDAD AL MEDIO FÍSICO
ESPACIOS DE SERVICIO AL CIUDADANO EN LA ADMINISTRACION PÚBLICA
Noviembre 2024

Informe de verificación del cumplimiento
de los criterios de accesibilidad
ICANH

**Parque arqueológico e histórico
Santa María la Antigua del Darién**
Vereda de Santuario
Corregimiento de Tanela
Municipio de Unguía-Chocó

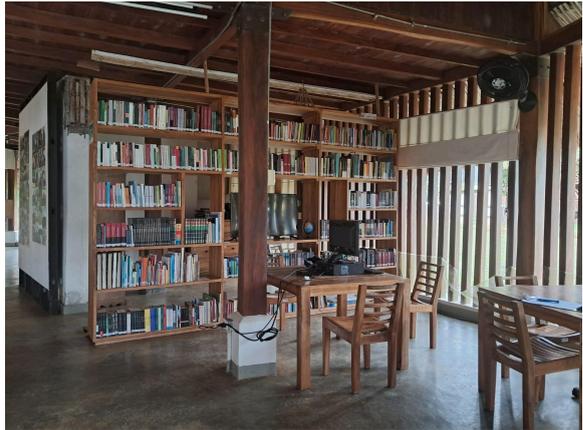
NO CUMPLE	
<p>Descripción de cumplimiento:</p> <p>Aunque actualmente se cuenta con un puesto de trabajo en la sala de lectura para atención a la ciudadanía, es necesario adecuar un espacio para el manejo administrativo del parque.</p>

<p>Puesto de trabajo sala de lectura</p>

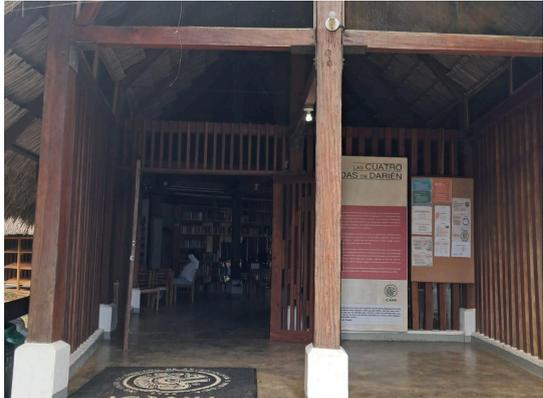
<p style="text-align: center;">Zona III Atención - sala de lectura</p>

NO CUMPLE	
<p>Descripción de cumplimiento:</p> <p>Actualmente el PA e Histórico Santa María la Antigua del Darién, no cuenta con los espacios específicos de éste lineamiento aparte de la sala de lectura y el museo.</p>

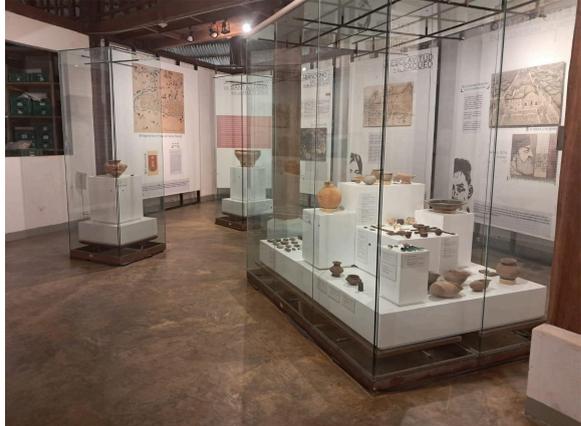
<p style="text-align: center;">Zona III Atención - Museo</p>

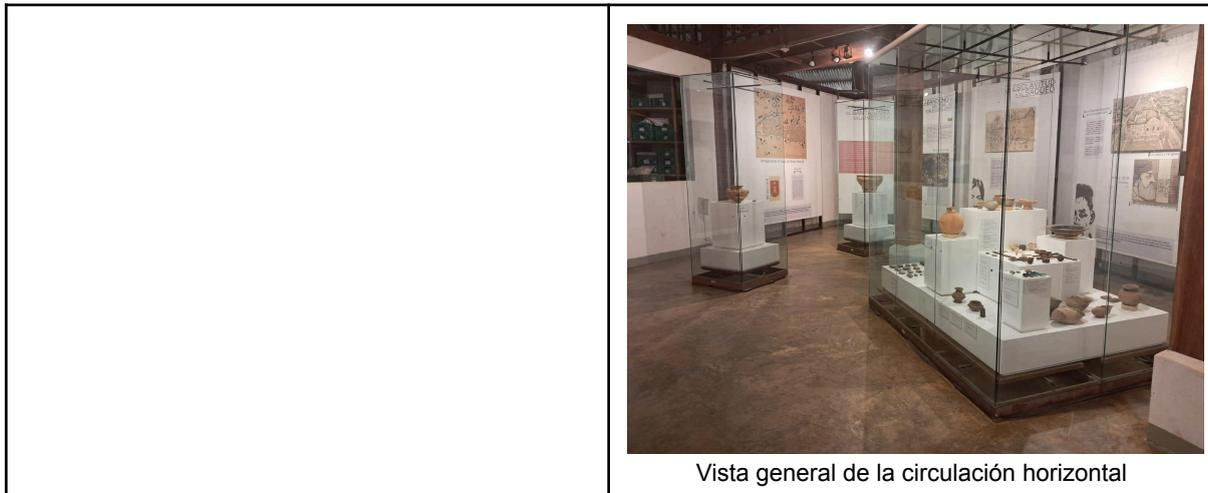
SI CUMPLE	
<p>Los espacios de maniobra cuentan con un diámetro suficiente en la zona de tránsito, circulación y acceso a las salas del museo y sala de lectura, permitiendo el desplazamiento de una persona en silla de ruedas, cumpliendo con lo establecido en los parámetros de este numeral.</p>	<div data-bbox="874 853 1321 1442" data-label="Image"> </div> <p data-bbox="874 1451 1321 1480">Circulación entre el el auditorio y el museo</p> <div data-bbox="836 1480 1359 1868" data-label="Image"> </div> <p data-bbox="943 1877 1254 1906">Pasillo en espacio de museo</p>

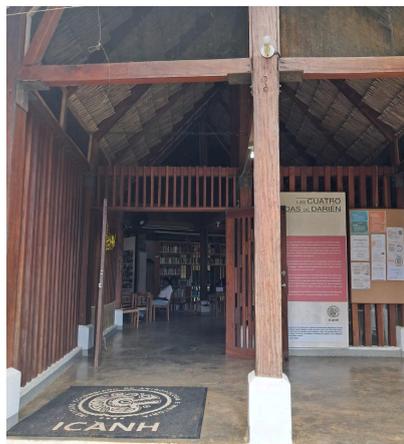
En los espacios destinados para el acceso de la ciudadanía de este parque se cumple con los criterios establecidos en este lineamiento, dado que las dimensiones mínimas son superiores a las establecidas en el presente numeral.

Puerta de entrada sala de lectura y museo

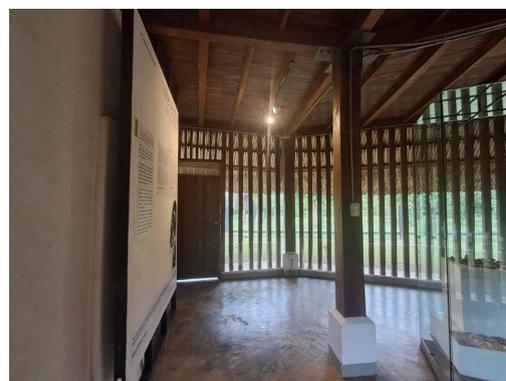
Puerta auxiliar museo

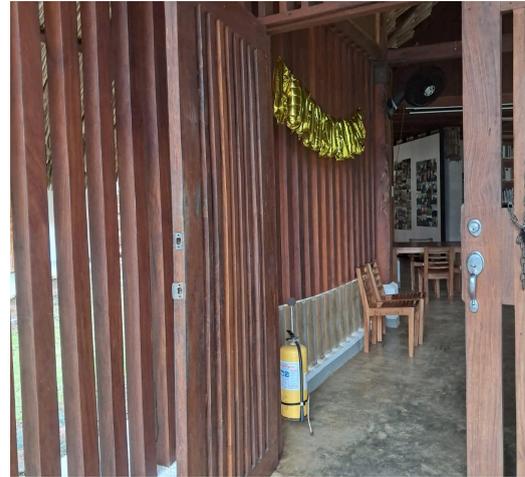
En los espacios destinados para el acceso de la ciudadanía de este parque (servicios complementarios) se cumple con los criterios establecidos en este lineamiento, dado que las dimensiones mínimas son superiores a las establecidas en el presente numeral.

Puerta acceso a sala de lectura y museo

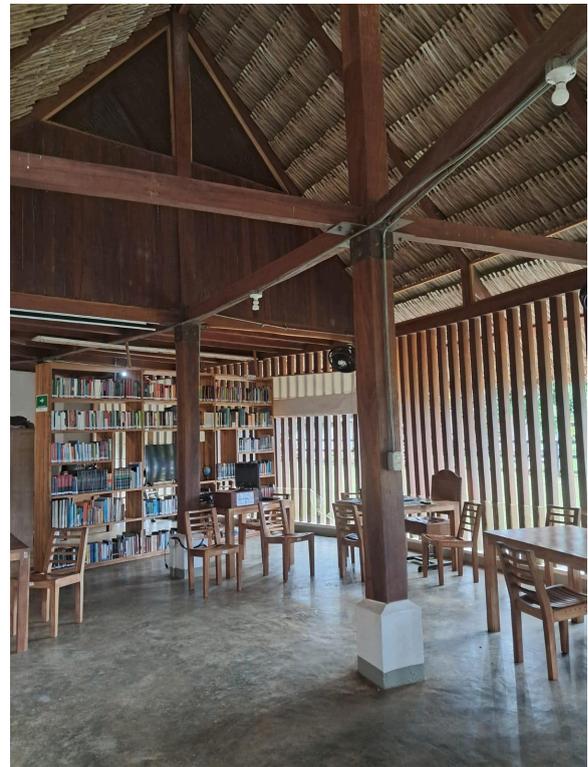
Pared con estructura de madera que permite la visibilidad y entrada de luz

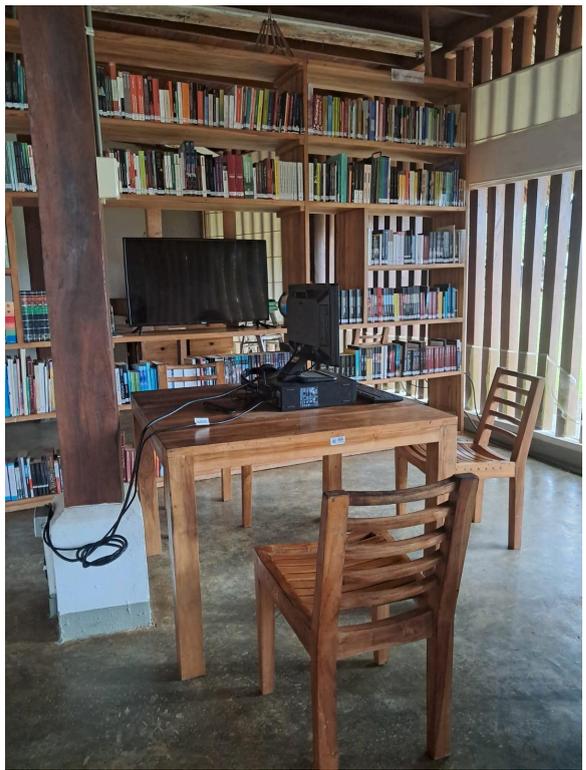
NO CUMPLE	
<p>Actualmente el PA e Histórico Santa María la Antigua del Darién, no cuenta con módulos de atención de acuerdo a este lineamiento, aparte de la sala de lectura y el museo.</p>

<p style="text-align: center;">Punto de atención a la ciudadanía en la sala de lectura que requiere mejora</p>

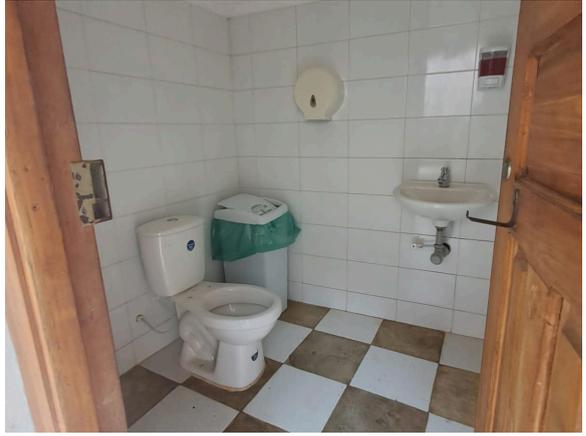
NO CUMPLE	
<p>Se cuenta con baños a disposición de la ciudadanía sin embargo, no cumplen con los aditamentos y medidas establecidas en este lineamiento.</p>

<p>Baño para público en general</p>

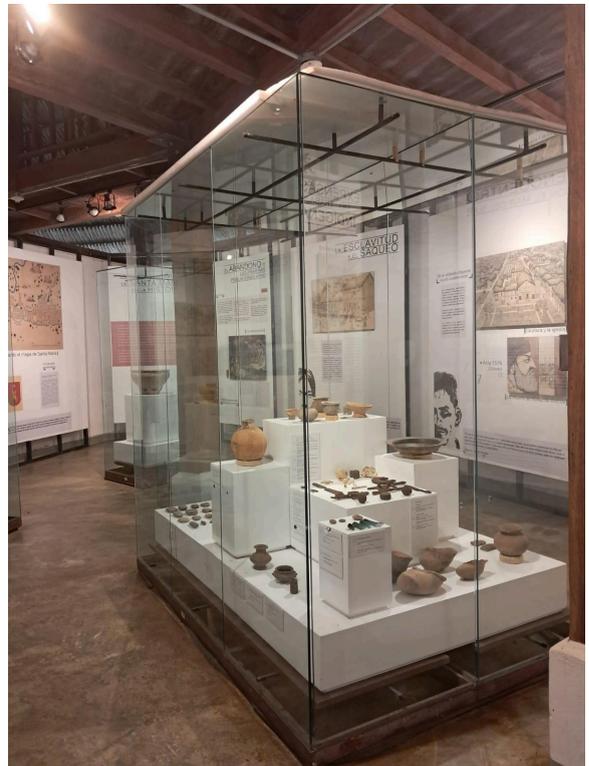
En esta sede se cuenta con equipamientos para museo de conservación preventiva y cumplen con las dimensiones de altura e iluminación determinados en este lineamiento.

Museo

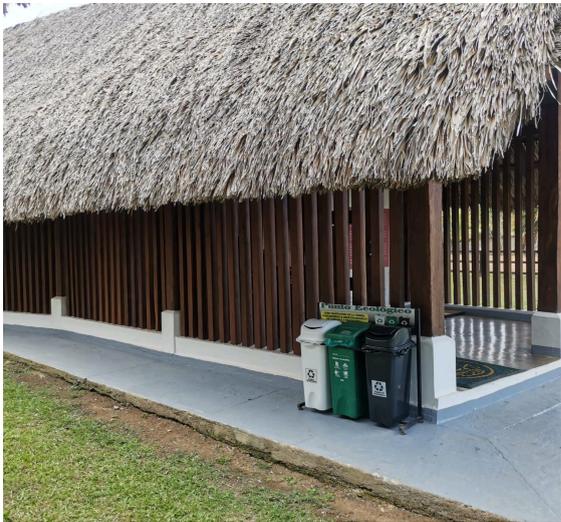
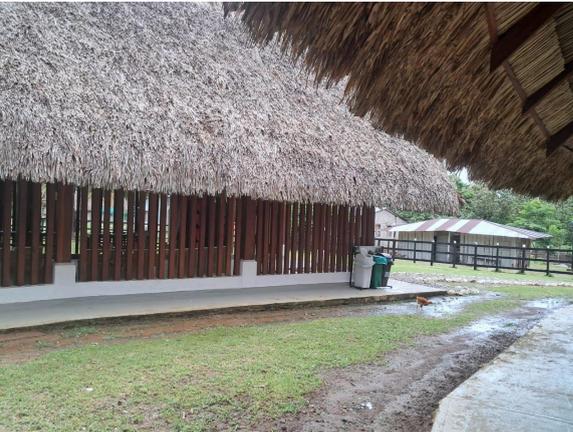
SI CUMPLE	
<p>Los puntos de acopio de basuras se encuentran en zonas en las que la disposición para su recolección es adecuada.</p>

<p style="text-align: center;">Punto de recolección de basuras</p>

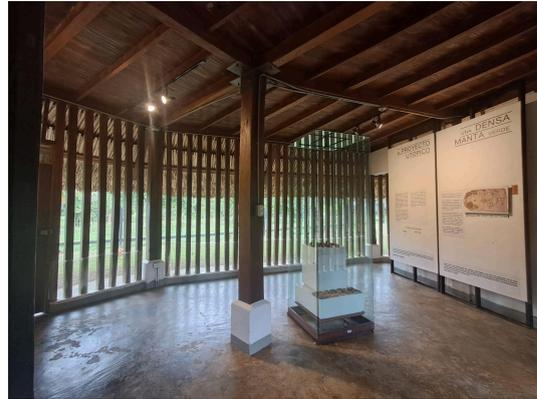
Los pisos se encuentran elaborados en materiales firmes y no permiten el deslizamiento en caso de estar mojado. Las paredes cuentan con acabado mate que evita reflejos innecesarios y en otros lugares la pared está elaborada en madera con espacios que permiten la entrada de luz natural.

Detalle de materiales de pisos y paredes

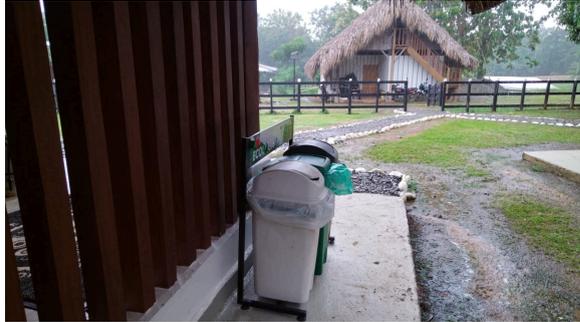
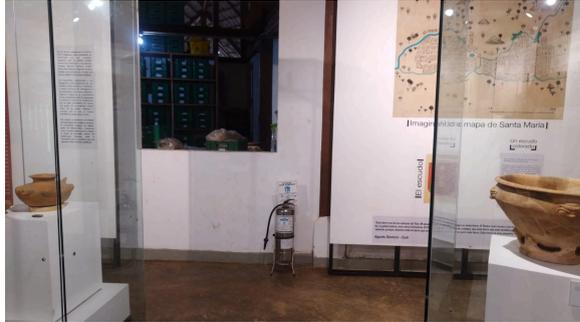
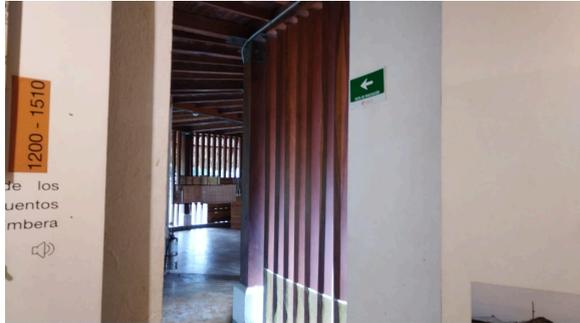
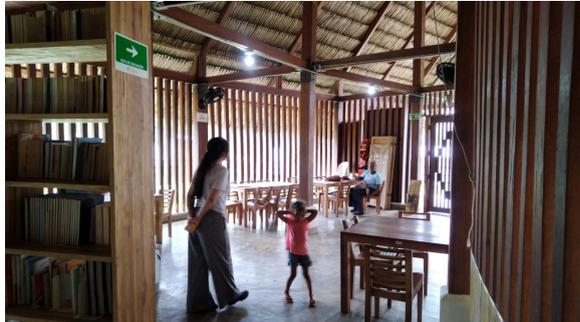
SI CUMPLE	
<p>Las instalaciones del Parque Santa Maria Antigua del Darién, cumplen con la ubicación estratégica de las señales informativas de emergencia, las cuales permiten identificar rutas de evacuación y equipos para la atención de emergencias.</p> <p>Lo anterior permite a servidores y visitantes, visualizar de manera clara las rutas de evacuación y senderos peatonales por los cuales dirigirse en caso de una eventual emergencia.</p> <p>La señalización existente deberá ser actualizada y garantizar el respectivo mantenimiento toda vez que por condiciones naturales “exposición al agua, radiación, humedad relativa” esta se deteriora o pierde prontamente visibilidad.</p> <p>Link:</p> <p>https://drive.google.com/file/d/1caeVU5dOERS7HcYAHy4qqhTJHUXNIE6j/view?usp=drive_link</p>

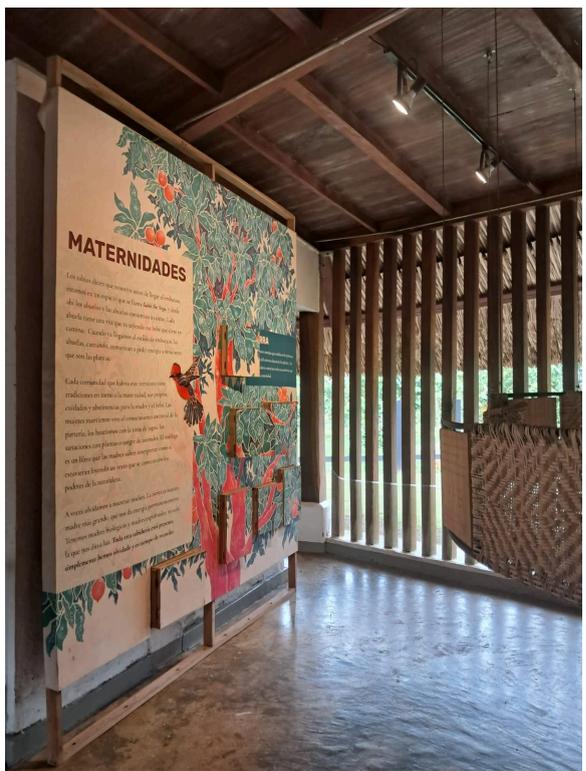
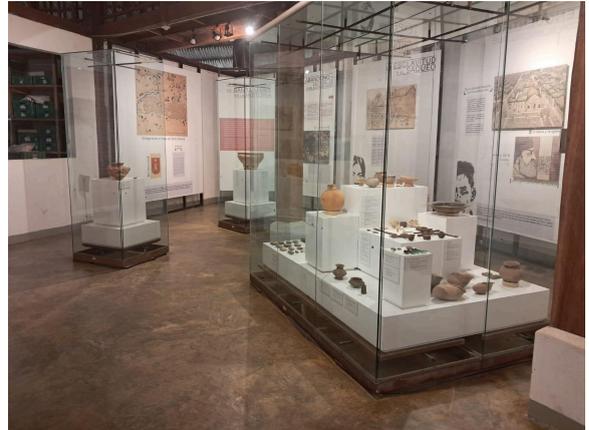
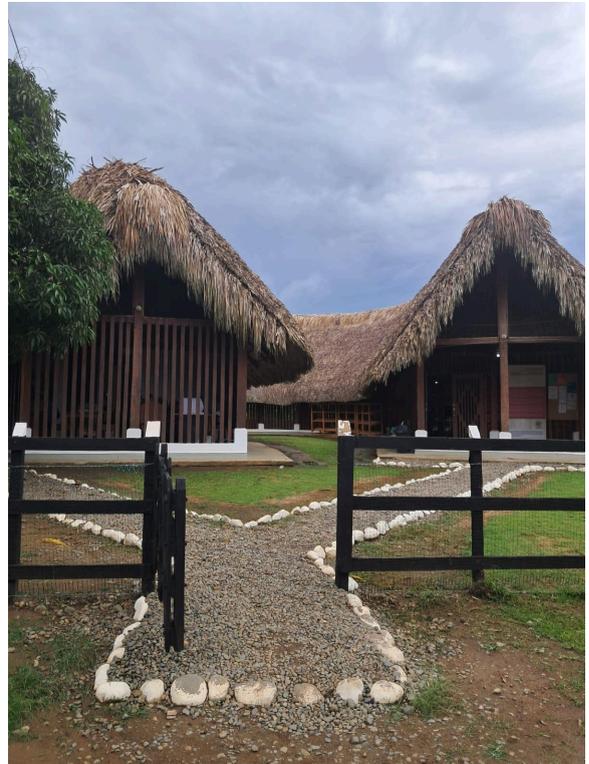
SI CUMPLE	
<p>La iluminación externa del sendero de acceso es adecuada para el desplazamiento sin generar reflejos.</p> <p>Lo anterior permite a servidores y visitantes movilizarse de manera segura por los senderos toda vez que la iluminación natural garantiza la fácil identificación de sobresaltos, desniveles y canales existentes en el mismo.</p> <p>La iluminación artificial existente en las áreas de circulación internas del museo y sala de lectura son adecuadas a la actividad a desarrollar en cada espacio.</p> <p>Tanto su ventilación, confort térmico e iluminación permiten garantizar la comodidad en actividades como lectura, contemplación de piezas arqueológicas y disfrute del espacio a propios y visitantes.</p> <p>Link: https://drive.google.com/file/d/1lo0OiEx2vMKwZKjwlp693RWtbUqyP-8/view?usp=drive_link</p>

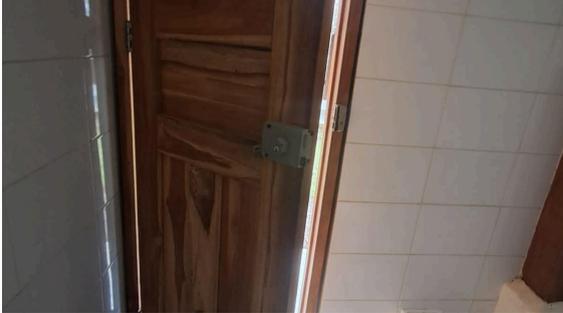
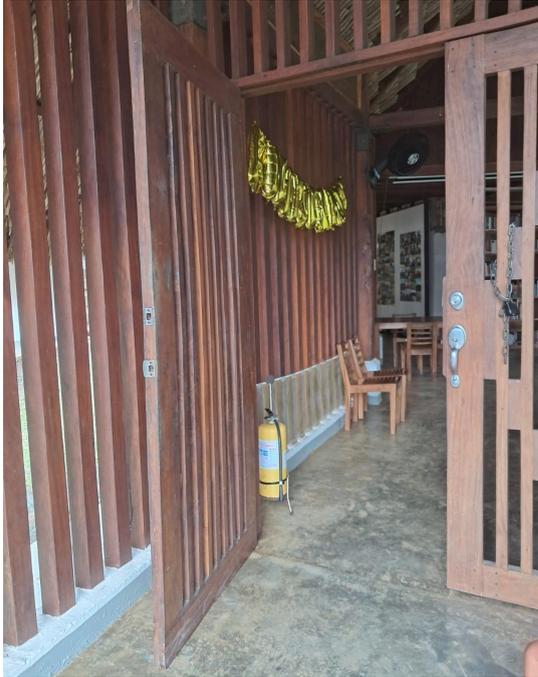
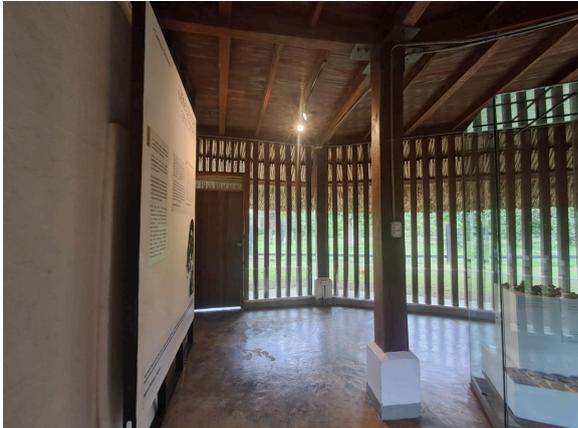
SI CUMPLE	
<p>En el área de acceso a la ciudadanía, en la zona de baños las manijas de las puertas cumplen con las dimensiones exigidas por este numeral.</p> <p>La iluminación de esta zona es principalmente natural pero también se cuenta con iluminación artificial, la cual se activa por medio de interruptores, elementos que se encuentran dispuestos según corresponde el lineamiento.</p>
