ACCESIBILIDAD AL MEDIO FÍSICO
ESPACIOS DE SERVICIO AL CIUDADANO EN LA ADMINISTRACIÓN PÚBLICA

Octubre 2024

Informe de verificación
del cumplimiento
de los criterios de accesibilidad
ICANH

Parque Arqueológico Alto de los Ídolos
Vereda Ídolos, Municipio de Isnos - Huila

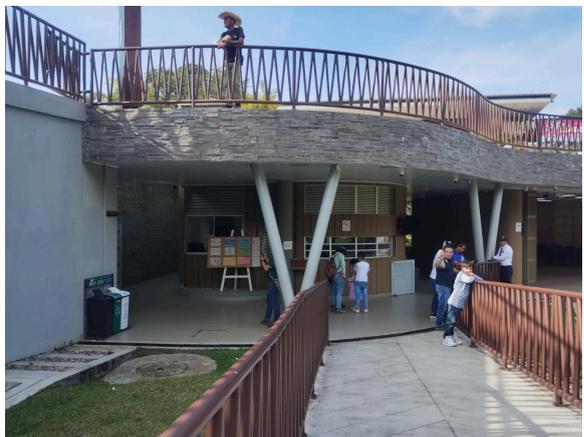
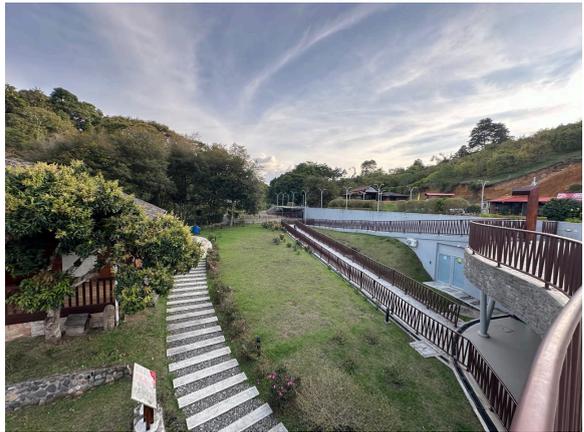
| SI CUMPLE | |
|--|---|
| <p>Descripción de cumplimiento:</p> <p>La zona de recepción se ubica en el Nivel +-3,00 metros del nivel del terreno de la vía, al cual se accede por medio de una rampa a la cual llega al filtro donde se encuentran las áreas de servicios de apoyo.</p> | <p>Zona de recepción, taquilla, auditorio e ingreso a servicios de apoyo</p> <p>Rampa de ingreso para ciudadanía</p> |

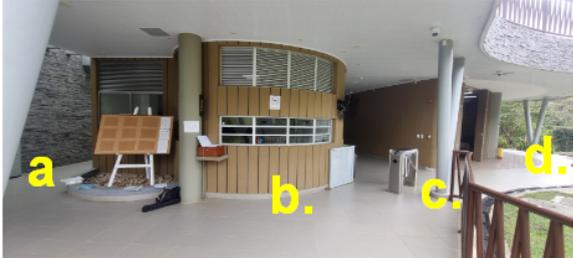
| SI CUMPLE | |
|--|---|
| <p>Descripción de cumplimiento:</p> <p>La zona de permanencia corresponde al nivel inferior de la edificación de acceso y en el que se encuentran:</p> <ul style="list-style-type: none"> - Servicios complementarios: Baños y espacio de atención de emergencias. - Taquilla | <p>Zona de permanencia: a. Acceso a baños y sala de atención de urgencias. b. Taquilla. c. ingreso público. d. Auditorio</p> |

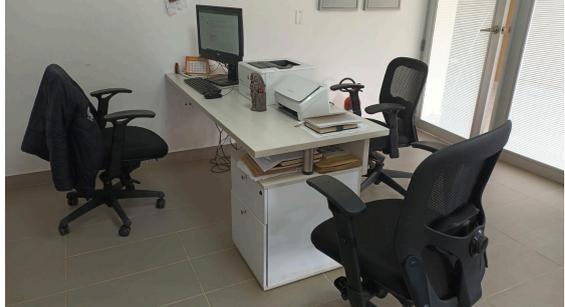
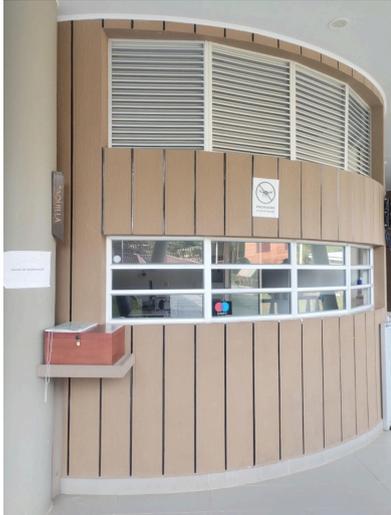
| SI CUMPLE | |
|--|---|
| <p>Descripción de cumplimiento:</p> <p>Para la atención a la ciudadanía en caso de requerirse se dispone una oficina en el área administrativa la cual se encuentra dotada con puestos de trabajo y sillas interlocutoras que permiten brindar la atención requerida.</p> | <p>Area administrativa con sillas locutoras</p> <p>Taquilla con altura adecuada para la atención a la ciudadanía</p> |

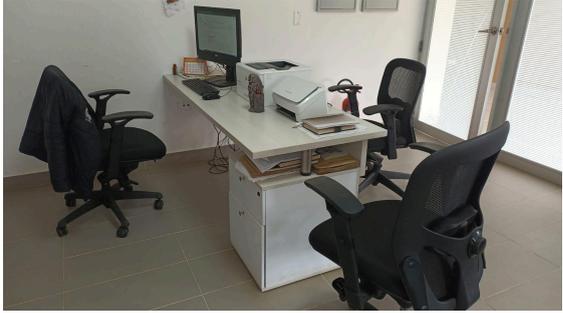
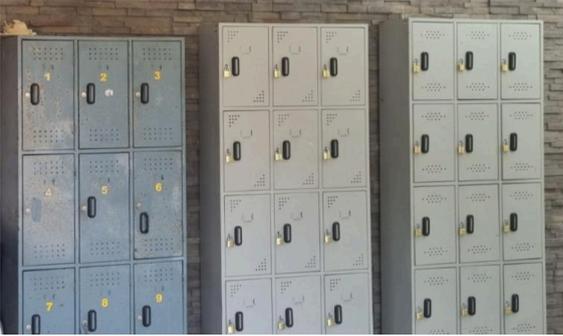
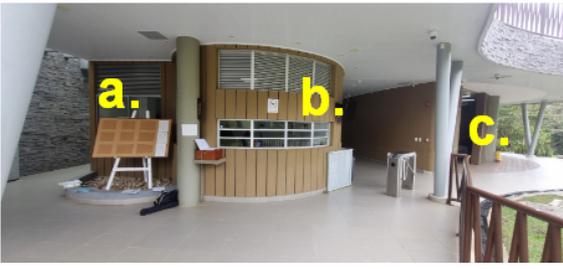
| SI CUMPLE | |
|---|--|
| <p>Descripción de cumplimiento:</p> <p>El área administrativa, cuenta con:</p> <ul style="list-style-type: none"> - Oficina del administrador: incluye zona de archivo, y puestos de trabajo. - Servicios generales internos: Correspondiente a la zonas de baños privados, cocineta, lockers y salón de convivencia. - Instalaciones básicas: Cuenta con Internet, tableros de información, señalización para evacuación, señalización externa, entre otras. | <p style="text-align: center;">Área de oficina Administrativa</p> <p style="text-align: center;">Lockers de la zona servicios generales internos</p> <p style="text-align: center;">instalaciones visibles: a. Cartelera. b. señalética. c. Elementos de seguridad</p> |

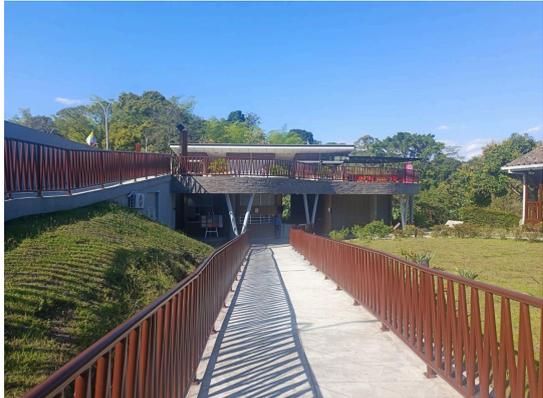
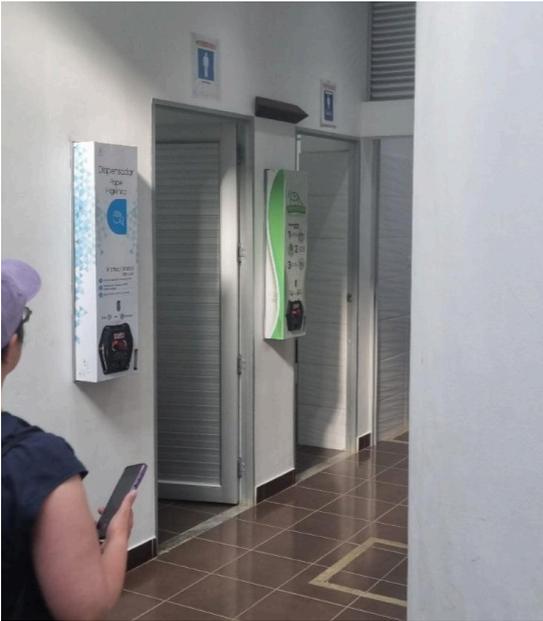
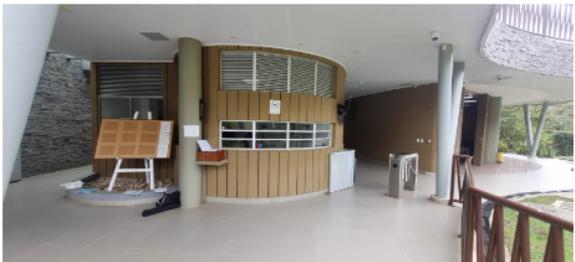
| SI CUMPLE | |
|---|--|
| <p>Descripción de cumplimiento:</p> <p>La sede del Parque Alto de los Ídolos cumple con las siguientes categorías que permiten la atención a la ciudadanía:</p> <p>4.1 Zona I Recepción: Rampa de acceso peatonal, vestíbulo de distribución al ingreso del parque así como a los servicios de apoyo</p> <p>4.2 Zona II Permanencia: Correspondiente a la Taquilla y servicios complementarios: (Baños y espacio de atención en urgencias).</p> <p>4.3 Zona III Atención: Correspondiente a las áreas de Museo y auditorio</p> <p>4.4 Zona IV. Administrativa: correspondiente a la oficina Oficina del administrador y servicios generales internos</p> | <p style="text-align: center;">Zona I. Recepción</p> <p style="text-align: center;">Zona I. Recepción - Baños para visitantes</p> <p style="text-align: center;">Zona II. de permanencia</p> |

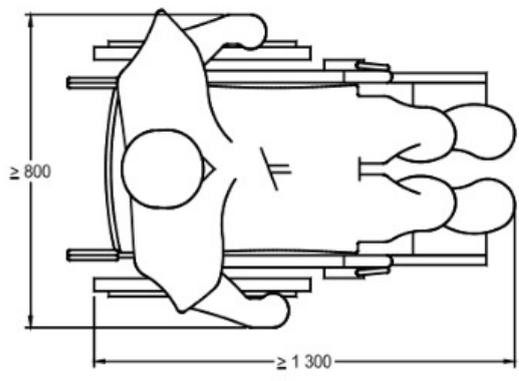
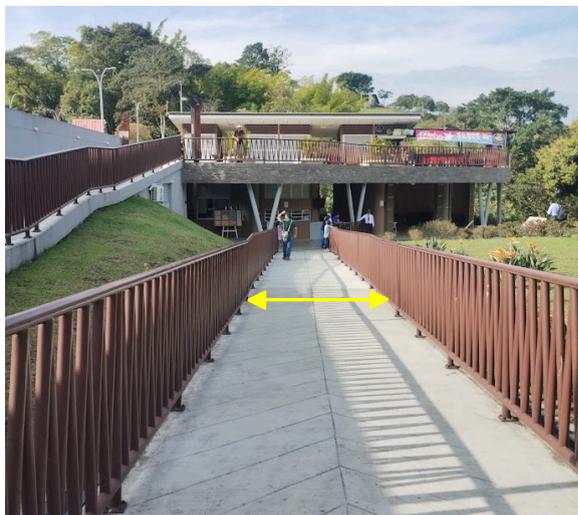
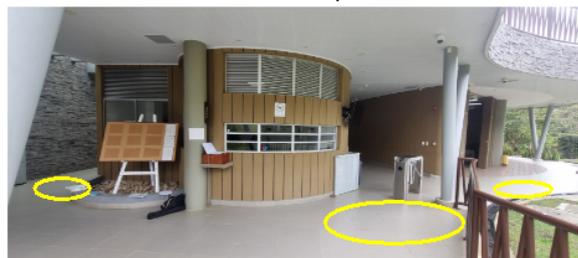
| SI CUMPLE | |
|--|---|
| <p>Descripción de cumplimiento:</p> <p>En todos los espacios como son rampa, hall de acceso, taquilla, corredores hacia los baños y auditorio cuentan con anchos superiores a 80 cm.</p> <p>Los espacios de maniobra cuentan con un diámetro de 150 cm. se encuentran en la zona de tránsito, circulación y acceso, permitiendo el desplazamiento de una persona en silla de ruedas, cumpliendo con lo establecido en los parámetros de este numeral.</p> | <p style="text-align: center;">Figura A.1. Huella de un usuario de silla de ruedas Especificación NTC 6047</p> <p style="text-align: center;">ancho de circulación superior a 80 cm.</p> <p style="text-align: center;">En amarillo, espacios de maniobra superiores a 150 cm de diámetro.</p> |

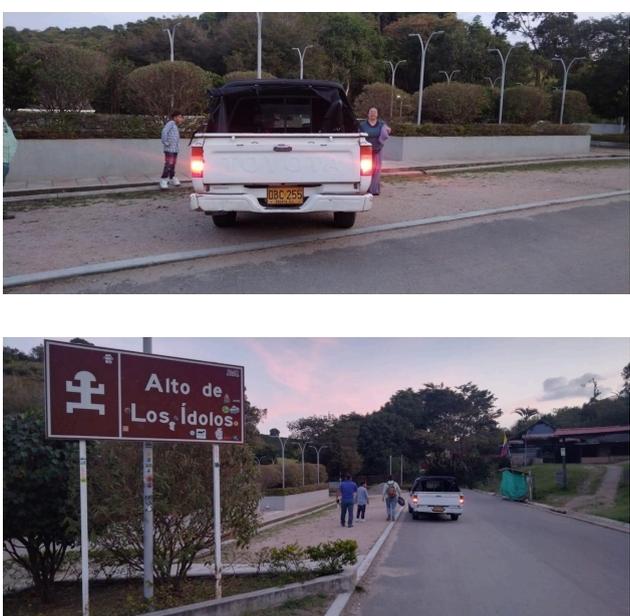
| NO CUMPLE | |
|---|--|
| <p>Actualmente se cuenta con una zona de estacionamiento, la cual no se encuentra demarcada, por lo que se requiere que esta demarcación se realice para indicar los espacios para estacionamiento accesible.</p> <p>Desde el equipo de Infraestructura, con el apoyo del profesional de seguridad en el trabajo se realizarán estas demarcaciones, siguiendo las indicaciones de la norma técnica.</p> | <p>Zona de parqueo actual del parque</p> |

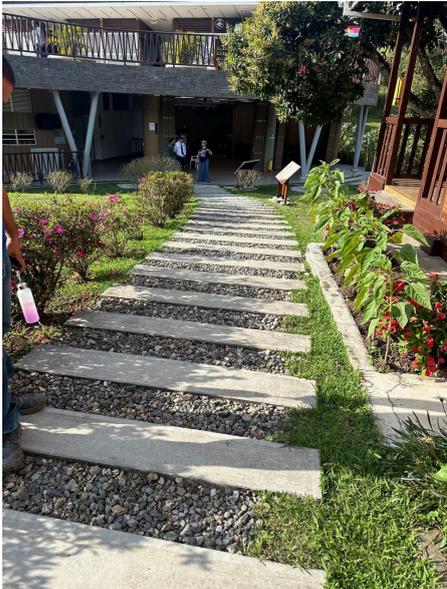
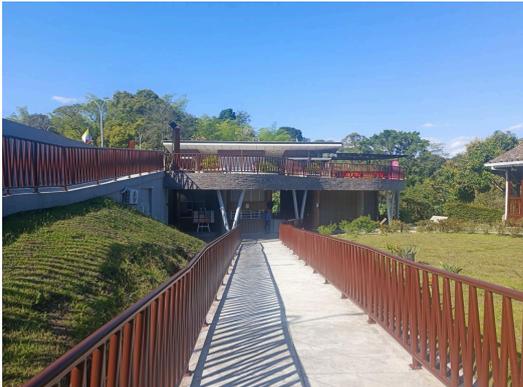
| SI CUMPLE | |
|---|---|
| <p>El recorrido entre la plazoleta ubicada en el nivel N+ 0,0, el auditorio y los servicios complementarios ubicado en el nivel N -3,00, se comunican por medio de la rampa de acceso, cumpliendo con los parámetros establecidos en este numeral .</p> <p>Respecto al acceso al Museo, cuenta con una rampa de ingreso que permite acceder a este espacio.</p> | <p style="text-align: center;">Circulación entre el el auditorio y el museo</p> <p style="text-align: center;">Rampa de acceso entre el N 0.00 y el N-3,00</p> |

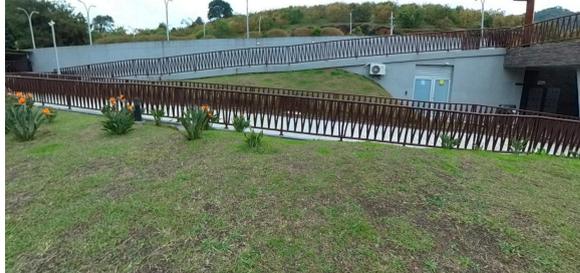
| SI CUMPLE | |
|---|---|
| <p>La circulación vertical entre el área de plazoleta y el acceso a los servicios del Parque se realiza únicamente a través de una rampa, la cual cuenta con las condiciones técnicas establecidas para este tipo de elementos, garantizando la circulación cómoda tanto a pie como a una persona en silla de ruedas.</p> | <p>Circulación vertical entre plazoleta y acceso a servicios</p> |

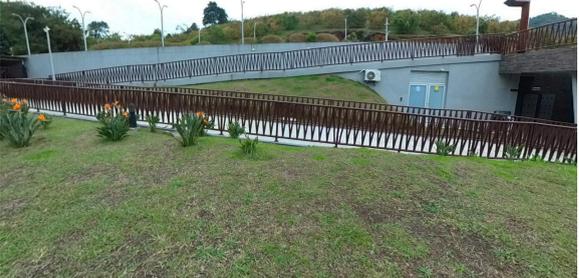
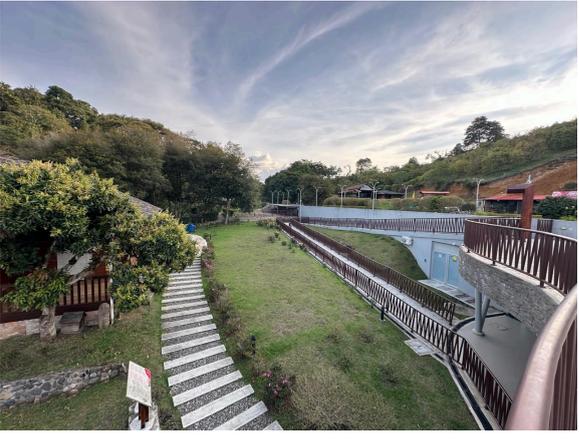
| SI CUMPLE | |
|--|--|
| <p>Las rampas cuentan con pasamanos que cumplen esta función, acorde con el numeral 12. de esta norma.</p> | |

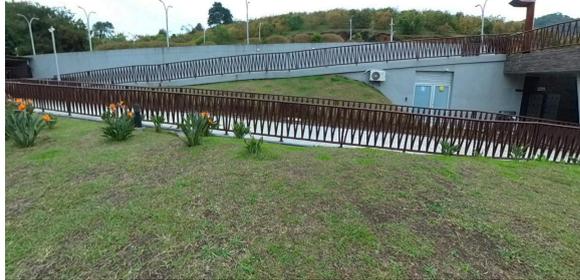
| SI CUMPLE | |
|---|---|
| <p>En las áreas donde se destinan rampas de acceso, están han sido construidas bajo los parámetros establecidos en la licencia de construcción, cumpliendo con la normatividad vigente.</p> | <p>Licencia de construcción: https://drive.google.com/file/d/1TswjBkyJOQSDeONBnXlo8bwi9KgGxFPa/view?usp=drive_link</p> |

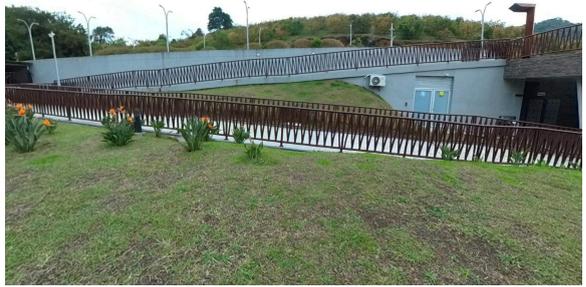
| <p>Los pasamanos de la terraza del piso comercial, así como la rampa de descenso cumple con las condiciones técnicas establecidas para estos elementos.</p> | |

Rampa con su respectivo pasamanos

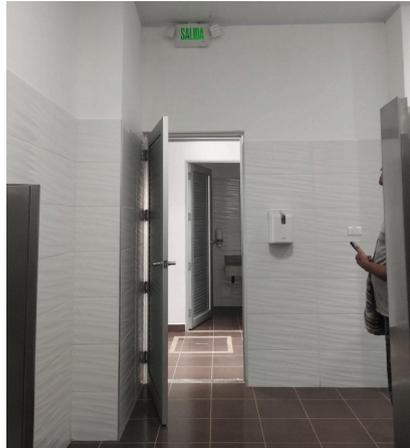
Puerta de baños

En los espacios destinados para el acceso de la ciudadanía de esta sede (servicios complementarios) se cumple con los criterios establecidos en este lineamiento, dado que las dimensiones mínimas son superiores a las establecidas en el presente numeral.

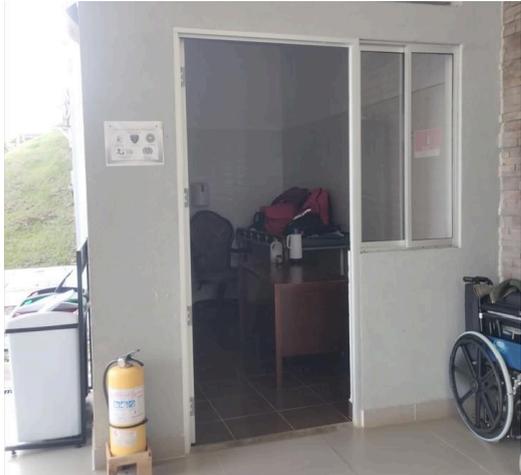
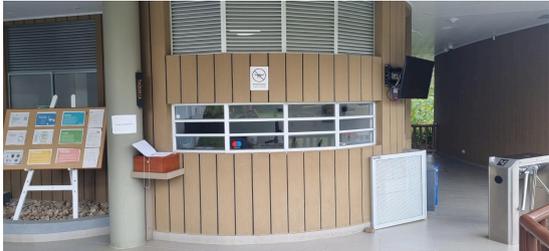
| SI CUMPLE | |
|---|---|
| <p>En los espacios destinados para el acceso de la ciudadanía de esta sede (servicios complementarios) se cumple con los criterios establecidos en este lineamiento, dado que las dimensiones mínimas son superiores a las establecidas en el presente numeral.</p> | <p style="text-align: center;">Ventana de enfermería</p> <p style="text-align: center;">Ventana de la taquilla</p> |

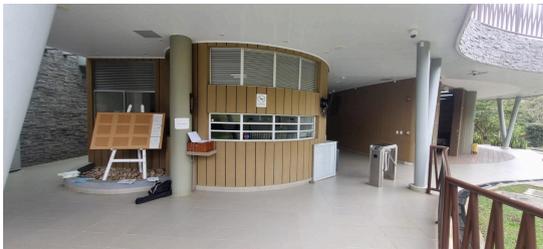
| SI CUMPLE | |
|---|---|
| <p>La zona donde se pueden generar filas corresponde a la taquilla para la compra de manillas de ingreso al parque. Al ser un espacio abierto cumple con las dimensiones, la iluminación y la ventilación establecidas en este lineamiento.</p> | <p style="text-align: center;">Zona donde se generan filas</p> |

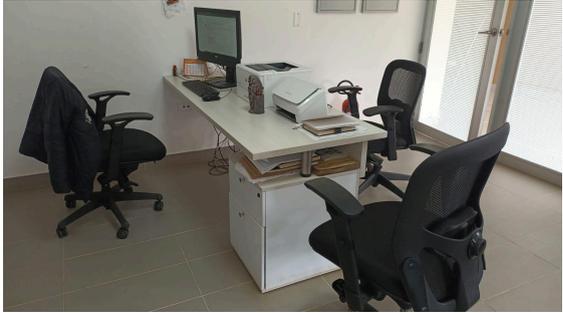
| SI CUMPLE | |
|--|--|
| <p>Corresponde al módulo de la taquilla, que permite al trabajador una posición adecuada para el cumplimiento de sus funciones y la atención adecuada a la ciudadanía.</p> | <p style="text-align: center;">Punto de atención a la ciudadanía</p> |

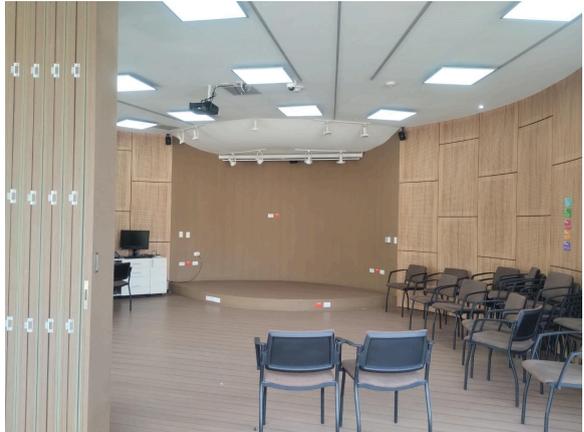
| SI CUMPLE | |
|---|--|
| <p>El auditorio del Parque Alto de los Ídolos se desarrolla a un solo nivel, con una tarima de solo un escalón, lo que permite que los expositores, así como el intérprete de lenguaje de señas sean visibles para los asistentes.</p> <p>El auditorio cuenta con las condiciones de iluminación, mejora auditiva, requeridos por la norma.</p> | <p style="text-align: center;">Vista al escenario del auditorio</p> |

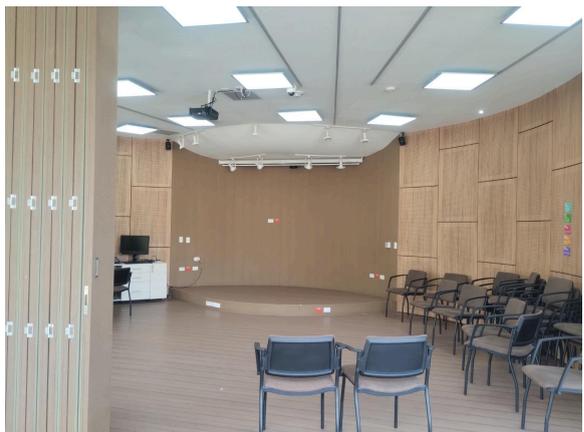
| SI CUMPLE | |
|---|--|
| <p>El Auditorio del Parque arqueológico Alto de los Ídolos cuenta con los espacios de observación que permiten el desplazamiento accesible de una persona en silla de ruedas con un espacio de maniobra suficiente.</p> <p>La silletería no es fija por lo cual un usuario en silla de ruedas se puede ubicar en un espacio que le sea favorable.</p> | |

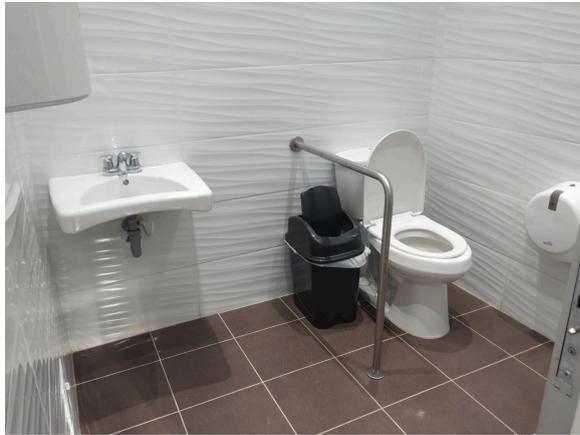
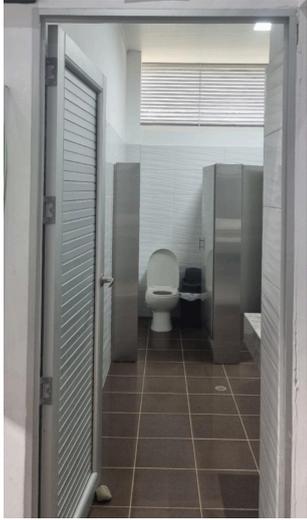
| SI CUMPLE | |
|---|--|
| <p>Las instalaciones sanitarias de acceso a la ciudadanía dispuestas en esta sede, cuentan con las especificaciones técnicas de dimensiones y aditamentos que permiten el acceso a personas con discapacidad.</p> | <p data-bbox="884 1211 1310 1240">Baño accesible para silla de ruedas</p> <p data-bbox="935 1771 1262 1800">Baños para público en general</p> |

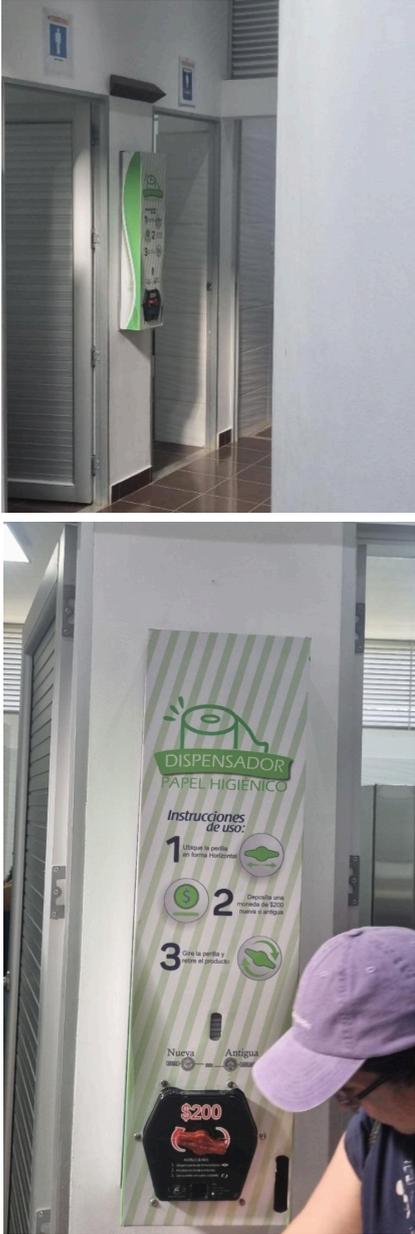
| SI CUMPLE | |
|---|--|
| <p>En el área de los baños se cuenta con dispensadores de elementos sanitarios los cuales cumplen con las condiciones de accesibilidad requeridas por la norma técnica.</p> | <p style="text-align: center;">Dispensadores de la zona de baños</p> |

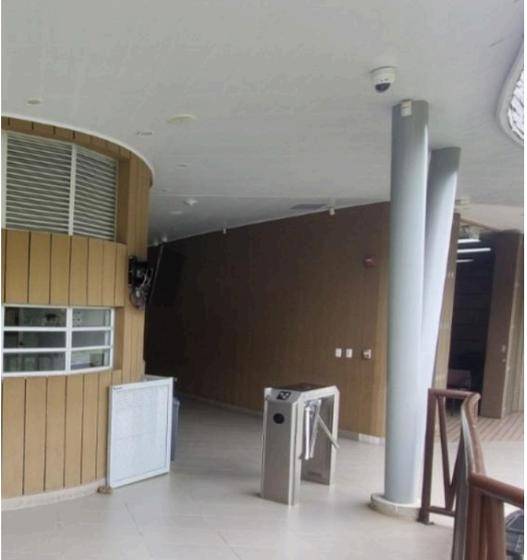
| SI CUMPLE | |
|---|---|
| <p>Esta sede del ICANH cuenta con sistemas de acceso de seguridad tipo torniquete con puerta para acceso a personas con discapacidad.</p> | <p>Torniquete de taquilla, y acceso habilitado para persona en silla de ruedas</p> |

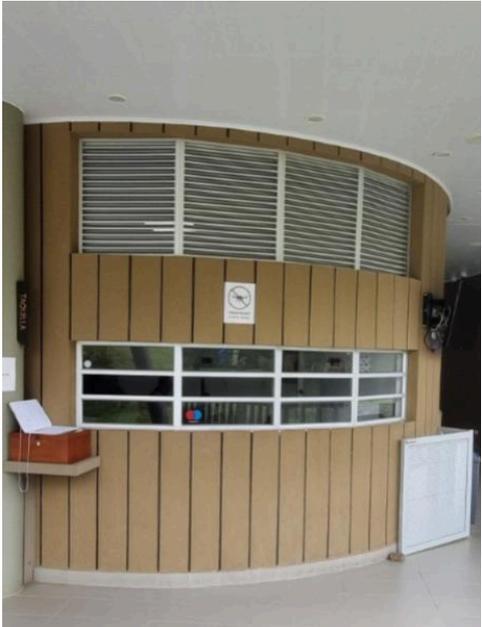
| SI CUMPLE | |
|--|---|
| <p>En esta sede se encuentra instalado un punto de pago con datáfono ubicado en la Taquilla el cual está adecuado de tal manera que cumple con las especificaciones de maniobra y accesibilidad descritos en este lineamiento.</p> | <p>Área de recaudo</p> |

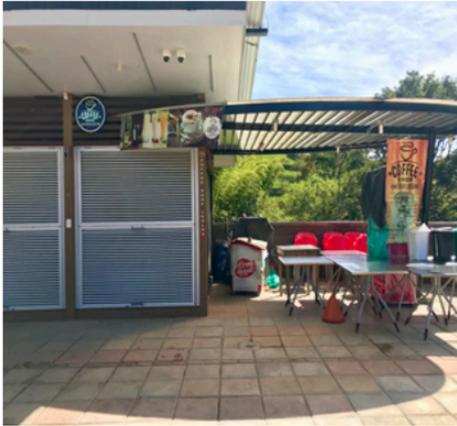
| SI CUMPLE | |
|---|---|
| <p>Los espacios de cafetería para los servidores cumplen con lo determinado en el presente lineamiento.</p> | <p style="text-align: center;">Area de cafetería</p> |

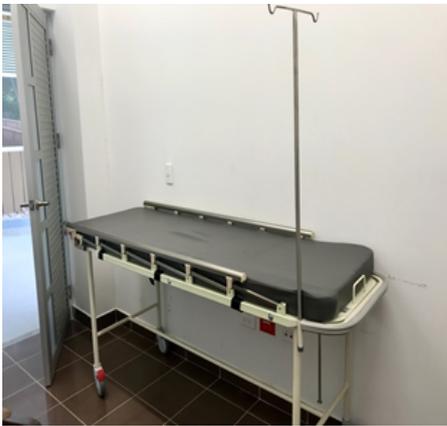
| SI CUMPLE | |
|---|--|
| <p>Se cuenta con un espacio de atención de emergencias dotado de implementos básicos para la atención oportuna.</p> | |

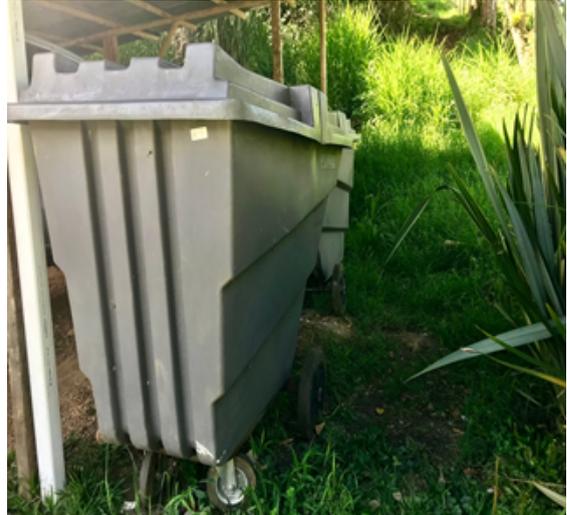
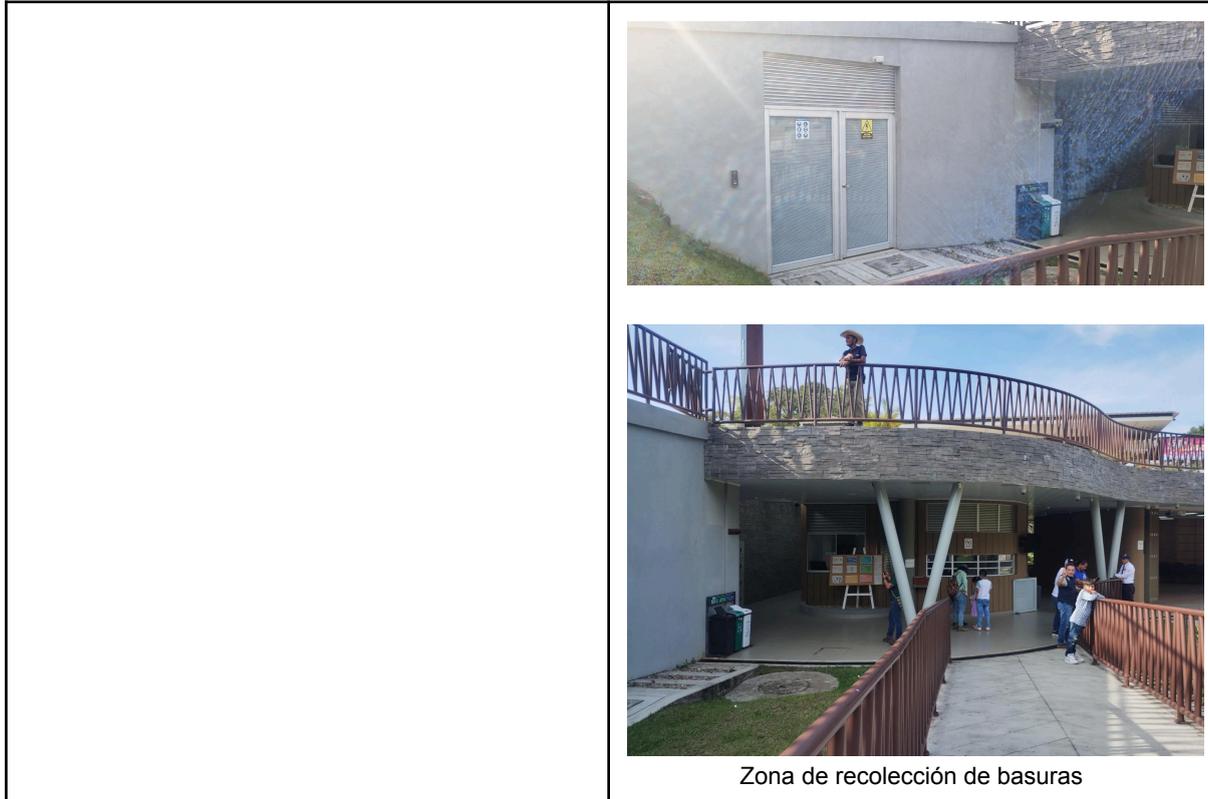
Zona de recolección de basuras

| SI CUMPLE | |
|---|--|
| <p>La zona de acopio de basuras se encuentra en la zona de mantenimiento del parque, por lo que la disposición para su recolección es adecuada.</p> | |

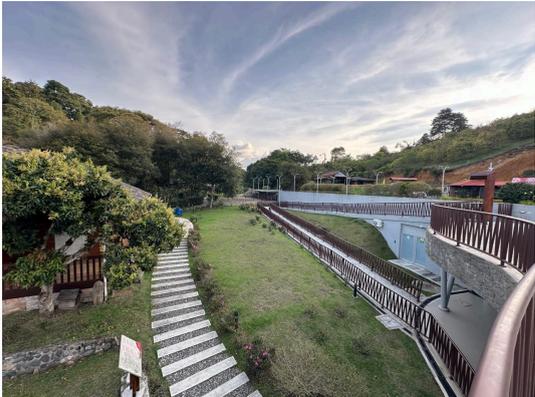
Detalle de materiales de pisos

| SI CUMPLE | |
|--|--|
| <p>Los pisos se encuentran elaborados en materiales firmes y no permiten el deslizamiento en caso de estar mojado. Las paredes cuentan con acabado mate que evita reflejos innecesarios.</p> | |

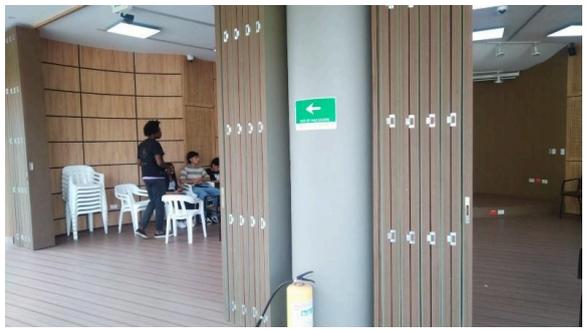
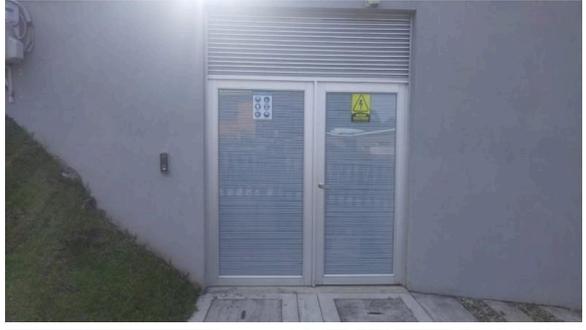
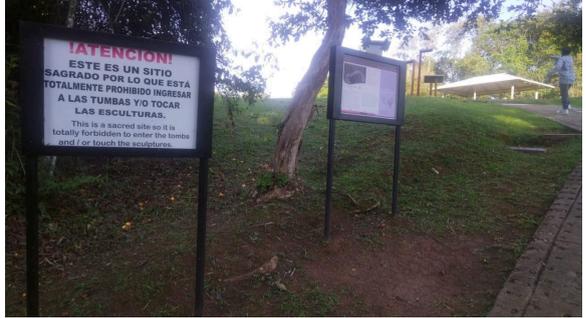
| SI CUMPLE | |
|--|---|
| <p>Las instalaciones del Parque de Alto de los Ídolos, cumplen con la ubicación estratégica de las señales informativas de emergencia, las cuales permiten identificar rutas de evacuación y equipos para la atención de emergencias.</p> <p>Lo anterior permite a funcionarios, contratistas y visitantes visualizar de manera clara las rutas de evacuación y senderos peatonales por los cuales dirigirse en caso de una eventual emergencia.</p> <p>Link: https://drive.google.com/file/d/1ijliawGg6qkHPW SM9NKFYvh8_PM8cpnX/view?usp=drive_link</p> | |

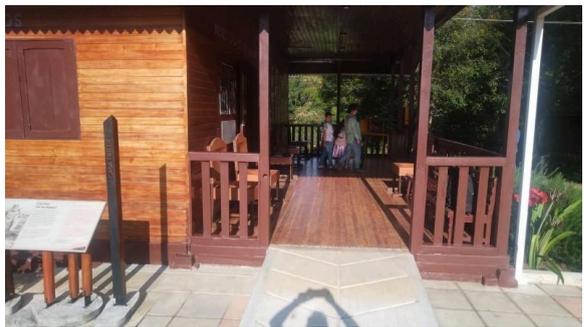
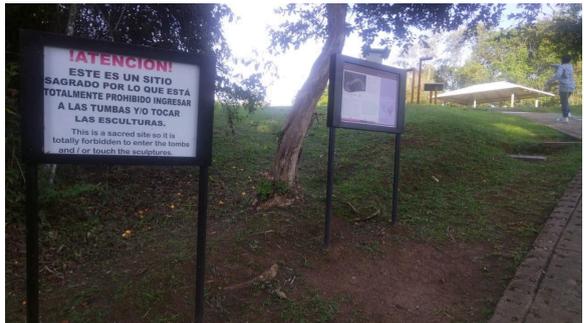
| SI CUMPLE | |
|---|---|
| <p>La iluminación externa del sendero de acceso es adecuada para el desplazamiento sin generar reflejos.</p> <p>La iluminación artificial en la casa en sus áreas de circulación, salas del museo y sala de lectura son adecuadas a la actividad a desarrollar en cada espacio.</p> <p>El componente de seguridad y salud en el trabajo y medio ambiente, realizará las gestiones pertinentes con la ARL Positiva, para realizar la inspección de evaluación “Niveles de Iluminación”, para las áreas administrativas en la vigencia del primer cuatrimestre del año 2025, este se propondrán teniendo en cuenta las horas asignadas por la ARL al ICANH de acuerdo con el plan de trabajo.</p> <p>Link: https://drive.google.com/file/d/1aivS3Z2yuDYTLZ3E1qVdfPDRE6BZCpzJ/view?usp=drive_link</p> | |

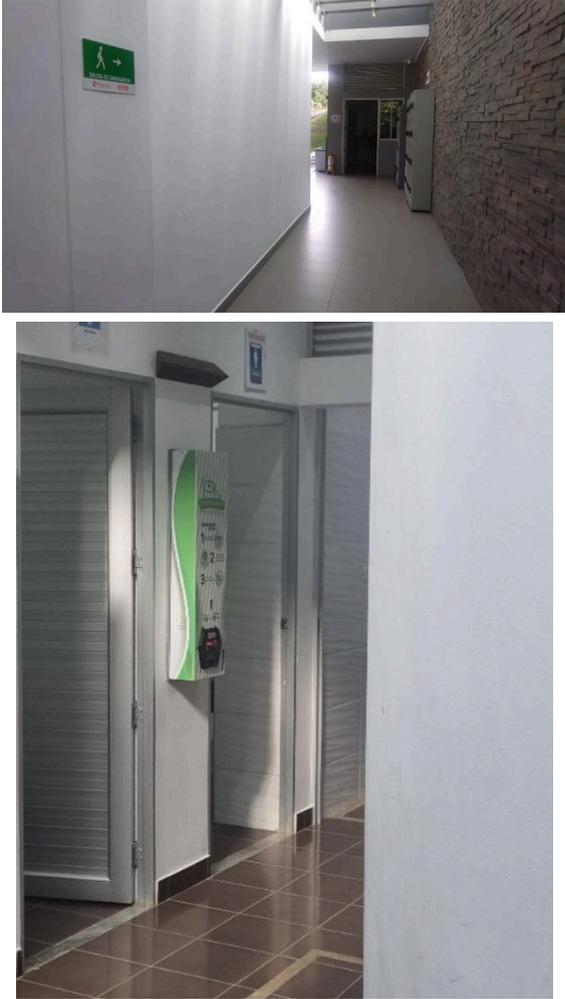
| SI CUMPLE | |
|---|---|
| <p>En el área de acceso a la ciudadanía, en la zona de baños las manijas de las puertas cumplen con las dimensiones exigidas por este numeral.</p> <p>La iluminación de esta zona es principalmente natural pero también se cuenta con iluminación artificial, la cual se activa por medio de interruptores, elementos que se encuentran dispuestos según corresponde el lineamiento.</p> | <p>The top photograph shows a hallway with a white wall on the left and a stone wall on the right. A green emergency exit sign is mounted on the white wall. The floor is light-colored. The bottom photograph shows a close-up of a door with a green and white accessible handle. The floor is tiled with a yellow tactile strip leading to the door.</p> |

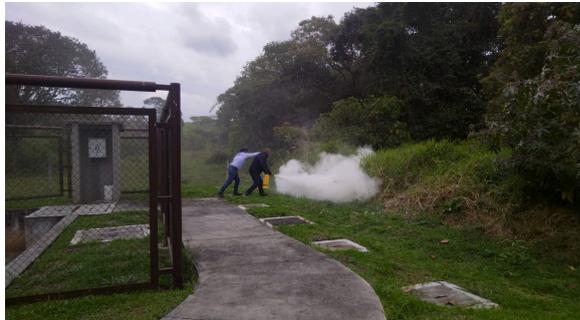
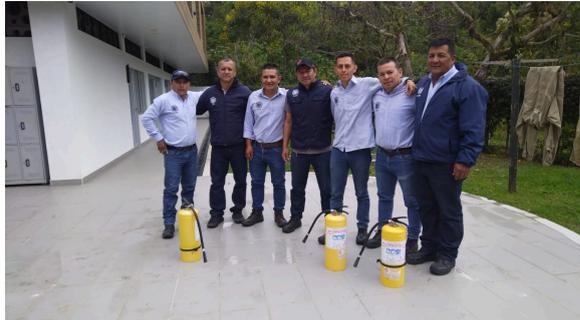
| SI CUMPLE | |
|---|---|
| <p>El ICANH, Cuenta para el parque Alto de los Ídolos con la creación documental del plan de emergencia, proporcionando a los funcionarios, contratistas y visitantes los elementos y conocimientos adecuados, para planear, organizar, dirigir y controlar actividades tendientes a mitigar las consecuencias de un evento súbito que pueda poner en peligro la estabilidad de la entidad y sus visitantes durante una emergencia.</p> <p>Así mismo se encuentra actualizada la Identificación de Peligros, Valoración de Riesgos y Determinación de Controles, bajo la metodología GTC 45, En ella se identifican los controles administrativos y constructivos requeridos para el control de cada uno de los riesgos identificados.</p> <p>El personal fue capacitado en manejo de extintores y atención a primeros auxilios el pasado mes de septiembre.</p> <p>Plan de emergencias PA Alto de los Ídolos: https://docs.google.com/spreadsheets/d/12kqmy3WfiXVITmxaUSIBd6MmLPhXs0Zn/edit?usp=dr</p> | |
