**MEMORANDO**

**ASUNTO:** Reporte de Informes finales de evaluaciones, seguimientos y auditorías en el marco del Plan Integral de Gestión de Control Interno, desde el mes de septiembre a noviembre de la vigencia 2023

- 037\_2023\_EC-PR-01-FO-03\_Formato Informe Auditoría Parques San Agustín, Ídolos y Tierradentro vigencia 2023.
- 038\_2023\_EC-PR-01-FO-03\_Formato Informe de seguimiento Racionalización de Trámites.

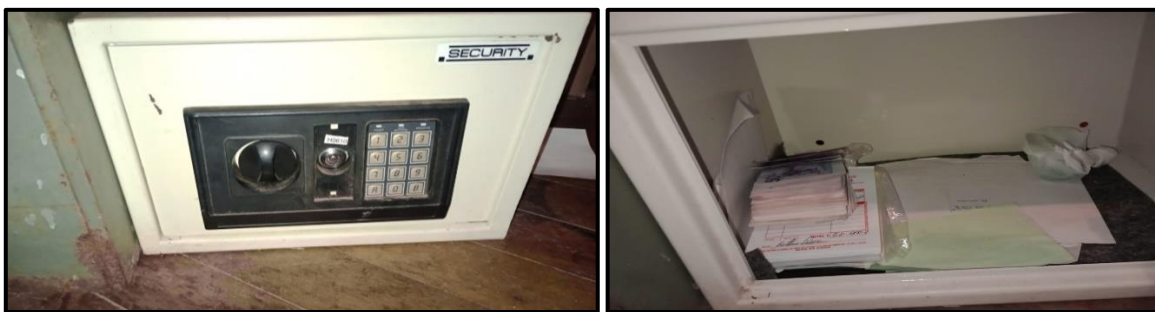
#### IMAGEN N°02 ELEMENTO PARA LA CUSTODIA DE RECURSOS EN EFECTIVO

Respecto a los elementos o sitios para la custodia de los recursos en efectivo, se identificó oportunidad de mejora en el parque arqueológico de los Ídolos, dado que corresponde a una caja fuerte móvil, que puede trasladarse o perderse con facilidad y la cual fue encontrada en la casa museo Juan Friede, sitio que a partir de la remodelación del parque está siendo usada como bodega de almacenamiento del parque.

La Oficina de Control Interno establece oportunidad de mejora a la caja fuerte móvil ubicada en la sede administrativa del parque arqueológico de Ídolos para la custodia de los recursos recaudados en efectivo por entrada de visitantes a dicho parque; se recomienda a la Alta Dirección que se revise la posibilidad de realizar modificaciones a la pared interna de taquilla o en donde se considere que existe mayor seguridad de los recursos para empotrar dicho elemento y que este quede fijo, para de esta manera mitigar y controlar la materialización de riesgos por pérdida y robo del elemento y los recursos allí depositados.

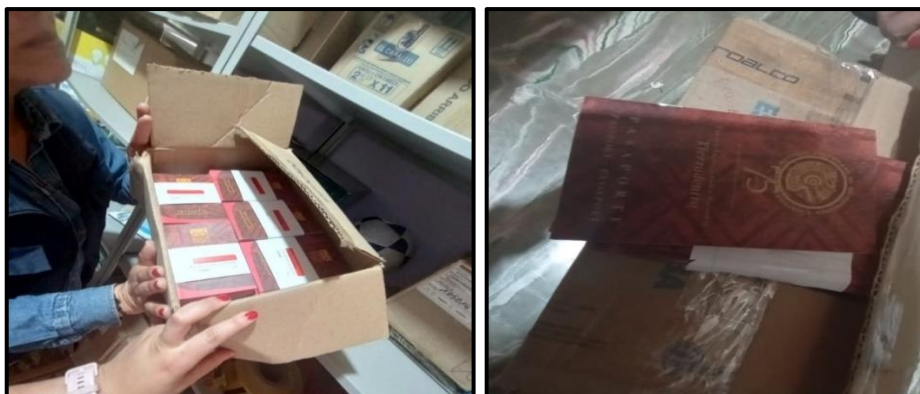
#### IMAGEN N°09 PASAPORTES OBSOLETOS PARA LA BAJA 2023

Se establece una observación con posibilidad de no conformidad en futuras auditorías al área de Almacén del ICANH, dado que dichos pasaportes se encuentran en custodia del administrador del parque desde hace más de cuatro años, los cuales por su obsolescencia estaban programados para la baja, a los largo de estas vigencias los pasaportes han sido almacenados en el parque, con posibilidad de materialización de riesgos en cuanto a posibilidad de pérdida de recursos como consecuencia de activarlos con un nuevo precio y ponerlos en venta; se identifica inoportuna gestión en cuanto a la baja de dichos elementos y el control por parte del Almacén.

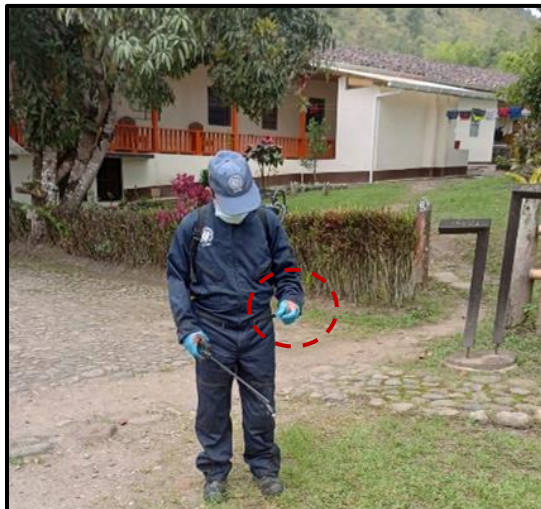
#### IMAGEN N°17 ELEMENTOS DE SEGURIDAD IDENTIFICADOS EN TRABAJO DE CAMPO.

De igual forma se identificó y se evidenció que no se ha entregado dotación correspondiente al periodo evaluado, incumplimiento los requisitos normativos de la Ley 70 de 1988 en su numeral N° 1 en cual se indica:

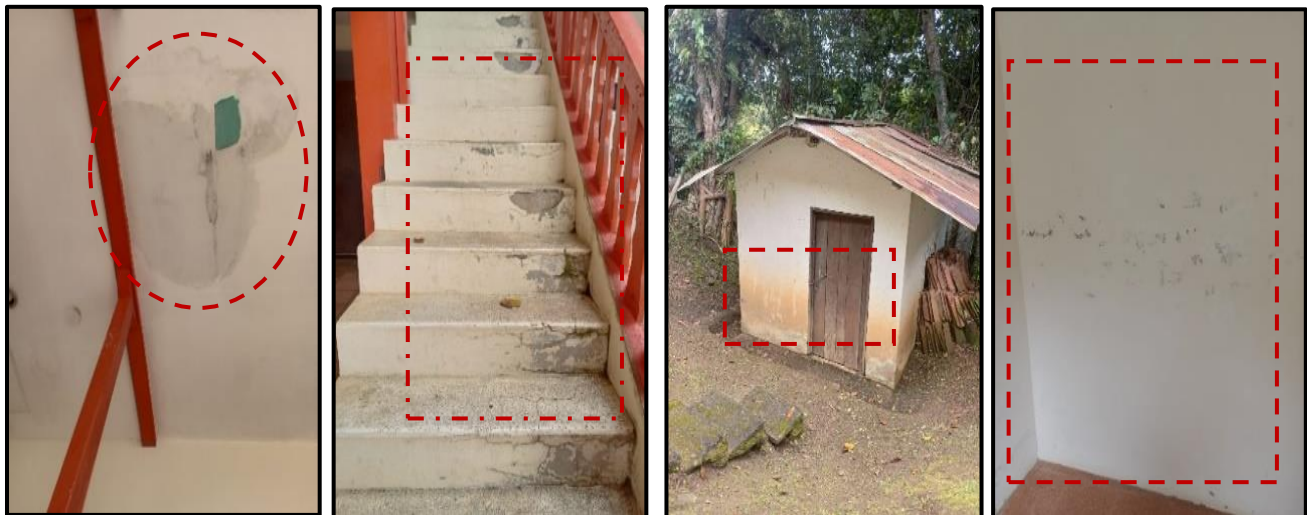
#### IMAGEN N°20 ESPACIOS QUE REQUIEREN MANTENIMIENTO

*Fuente: Registro fotográfico equipo auditor*

- Se debe priorizar los trabajos de obra a realizarse en la anterior taquilla o infraestructura, teniendo en cuenta que el estado de la infraestructura de las columnas evidencian daño total con afectación de caída o derrumbe; por lo cual genera riesgo para trabajadores del parque y más aún a visitantes dado que los baños públicos se encuentran ubicados en la misma infraestructura; la caída no controlada de dicha infraestructura puede ocasionar al ICAANH riesgos en cuanto a demandas por afectación a visitantes, pérdidas económicas y pérdidas humanas, por inoportunidad en gestiones de la Entidad.

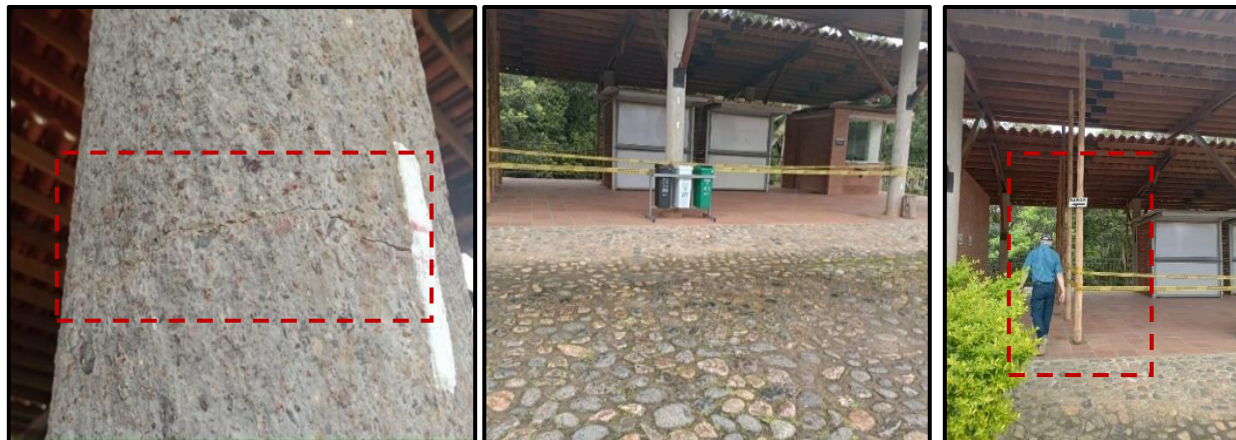
#### IMAGEN N°21 ANTIGUA TAQUILLA CON AFECTACIÓN DE INFRAESTRUCTURA

*Fuente: Registro fotográfico equipo auditor*

- Es necesario realizar adecuación de espacio del actual espacio de taquilla, dado que se encuentra en una caseta provisional fuera del encerramiento del parque, generando riesgos en cuanto a pérdida de recursos recaudados por ingreso al parque teniendo en cuenta que no todos los días son consignados los recursos; además de ser una infraestructura endeble y con apariencia de descuido, siendo este sitio la primera imagen y el lugar donde se genera el primer acercamiento con los visitantes nacionales y extranjeros del parque.

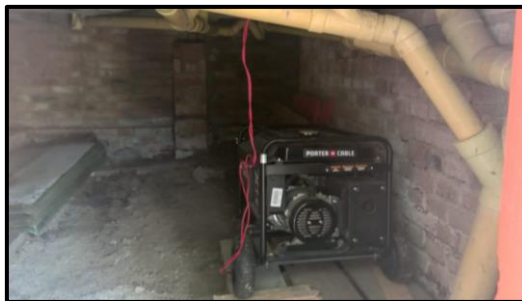
#### **IMAGEN N°23 PLANTA ELÉCTRICA PARA MANTENIMIENTO**

- Respecto a las Plantas eléctricas, Control Interno, identificó que en el Parque Arqueológico de San Agustín cuentan con dos plantas móviles para suministro de energía en dicha zona, una principalmente para la taquilla, dado que el sustenta de energía en la zona es intermitente y con el fin de garantizar el servicio y el registro es usada para dichos trámites y la segunda es utiliza ocasionalmente dado que presenta fallas intermitentes y requiere mantenimiento y reparaciones; desde la Oficina de Control Interno se recomienda se evalué dentro de las necesidades del ICAANH una planta eléctrica con mayor capacidad de cobertura en todo el parque, con

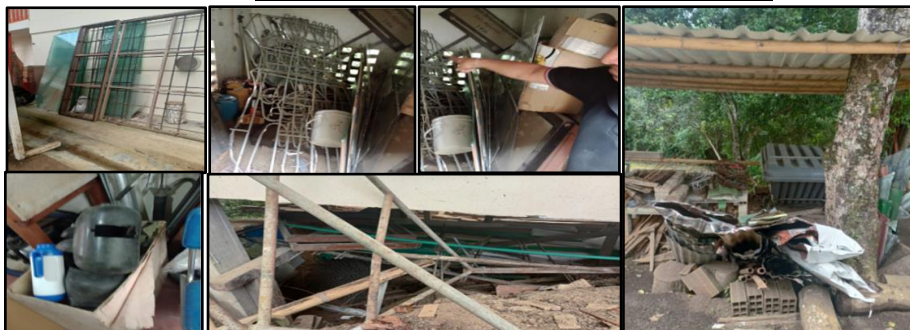
#### **IMAGEN N°24 ZONAS COMUNES Y BODEGAS**

Pese a identificarse personal destinado para dicha labor, la Oficina de Control Interno, observó desorden en lugares como bodegas de herramientas, de elementos para la baja, depósitos de libros, elementos de aseo, insumos y espacios comunes; por lo anterior se establece recomendación en cuanto a mantener todos los espacios de la sede administrativa en orden, aseados y visiblemente adecuados; para mantener una imagen de pulcritud y orden.

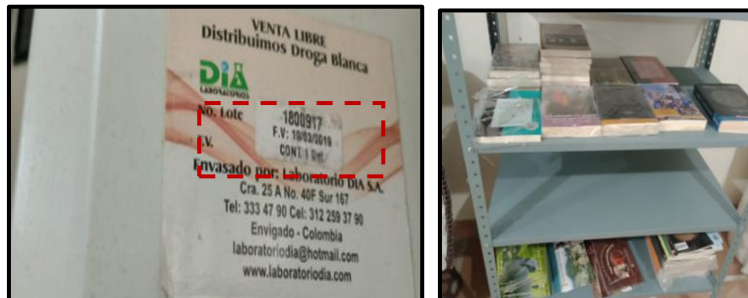
#### IMAGEN N°25 INSUMOS DE MANTENIMIENTOS Y LIBROS

Así mismo respecto a insumos de consumo para mantenimientos es necesario que se organicen de manera cronológica de vencimiento y que estos sean usados de fechas más antiguas de vencimiento a más reciente; lo anterior obedece a que se identificaron galones de formol con fecha de vencimiento en 2019, los cuales siguen siendo útiles para las cubiertas pero que deben ser empleados antes de las nuevas compras o reasignar algunos de esos galones a otros parques para darle una pronta salida y que no se genere la sensación de usar insumos vencidos por fecha en los parques arqueológico.

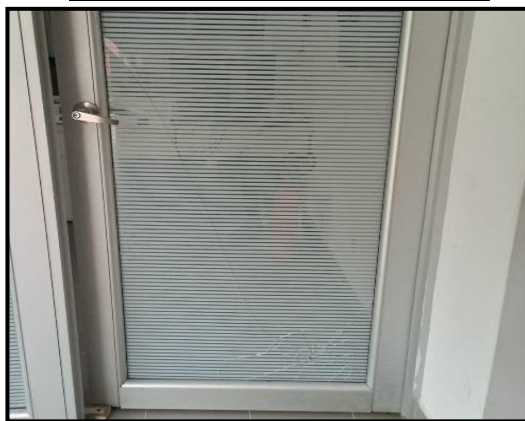
**IMAGEN N°26 PUERTA DE TAQUILLA**

- Asimismo, se requiere reparación en la puerta de taquilla, debido a que esta sufrió un golpe y el vidrio se fragmento, representando riesgo en relación con los recursos recaudados por la venta de boletería, dado que lo ingresado es guardado en esta oficina, además, considerando que este se almacena en una caja fuerte que no está empotrada a la pared, es decir que con facilidad podría ser retirada del lugar; así como generar riesgos a los trabajadores oficiales en caso de ruptura total.

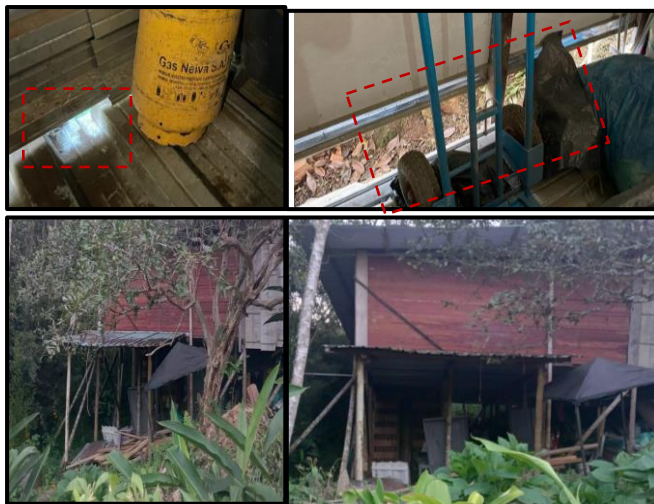
**IMAGEN N°27 DETERIORO EN TALLER**

- Es importante iniciar, en la medida de lo posible, la obra destinada para la bodega de almacenamiento de herramientas, insumos y materiales de reparación – garantías mantenimientos, ya que actualmente la infraestructura que es usada para tal fin representa un riesgo para los trabajadores al estar sostenida de manera rudimentaria y teniendo en cuenta que los trabajadores permanecen gran parte de su tiempo en la estructura que puede colapsar y que incluso, a la fecha presentaba huecos en el suelo, el cual está constituido por laminas que no están diseñadas para el suelo de una edificación.

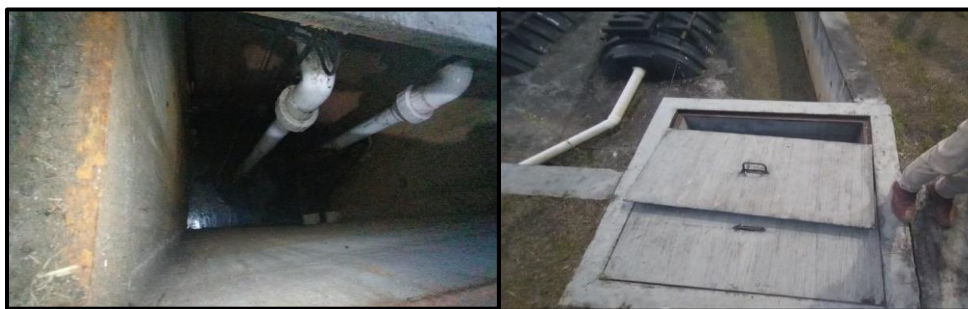
#### IMAGEN N°28 POZO SEPTICO

- Es indispensable que se inicien trabajos con las bombas de agua y pozos sépticos, ya que, durante el proceso de auditoría, las bombas de agua tuvieron fallas en su funcionamiento, generando que el parque perdiera suministro de agua por medio día y requiriendo que se realizara una intervención de emergencia la cual no estaba planeada y pudo llevar a que el parque no pudiera desarrollar sus actividades con normalidad, cortando de esta manera los servicios para los visitantes, quienes posiblemente pudieron haber adquirido sus entradas en otros parques (debido a la tripleta que se entrega) y generando así malestar en los interesados o bien, la imposibilidad de recibir ingresos por la compra de nuevas entradas.

En relación al pozo séptico, este ha presentado fallas en cuanto al almacenamiento y tratamiento de aguas, esto a razón de que cuando se enciende para iniciar sus labores, se escucha el esfuerzo que realiza la máquina, además es importante señalar que se ha solicitado dicho mantenimiento desde hace más de dos años y la no realización de este puede llevar a que se tapen las cañerías sin la posibilidad de que el agua fluya y afectando el servicio de acueducto y alcantarillado. Para efectos de la evidencia, esta oficina recopiló en video las dificultades observadas en relación al pozo séptico, los cuales reposan en el archivo correspondiente a esta auditoría.

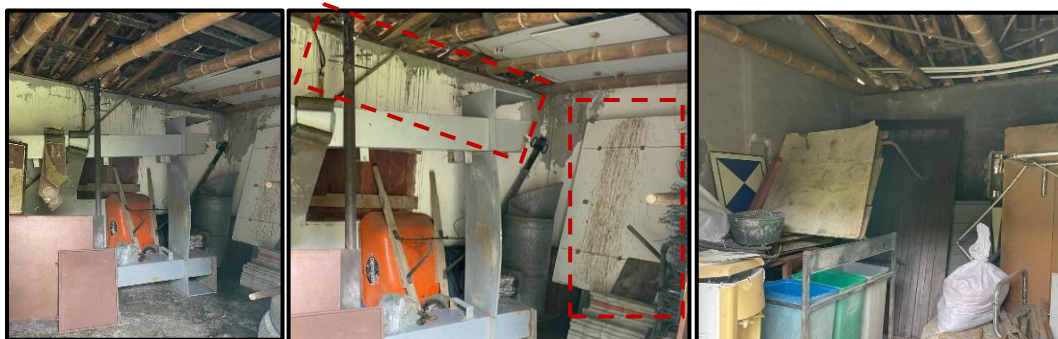
#### IMAGEN N°30 BODEGA DE ALMACENAMIENTO

- Asimismo se requiere mantenimiento en la bodega de almacenamiento, ya que esta tiene condiciones en donde los trabajadores pueden ser afectados, representando un riesgo para estos, teniendo en cuenta que, dado que es una edificación antigua con un techo alto y sin ventanas, es una zona donde diferentes animales como murciélagos y roedores deciden refugiarse, en ella se pueden observar desechos de estos animales, significando de esta manera posibles riesgos de zoonosis, al exponer a las personas que entran a estos sitios a enfermedades que pueden transmitirse de estos animales a los humanos; debido a esto, esta oficina se permite recomendar que se adecue la infraestructura para que los animales no tengan acceso por el techo y de así no tengan posibilidades de instalarse allí, de igual manera se recomienda que estos sitios de bodega cuenten con una correcta ventilación, teniendo en cuenta que esto es fundamental para garantizar la salud de los trabajadores y que puedan realizar sus labores en las condiciones adecuadas.

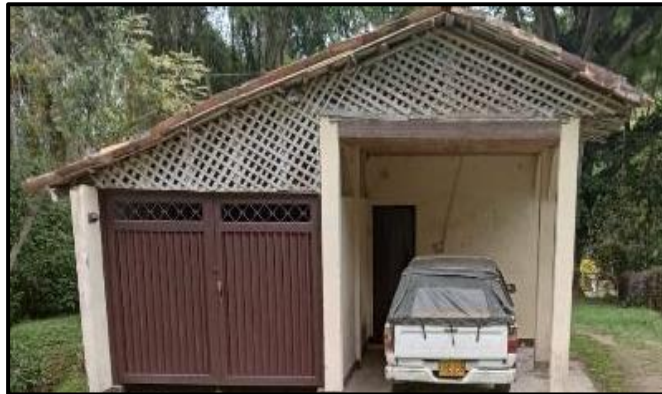
**IMAGEN N°31 VEHICULO QUE REQUIERE MANTENIMIENTO**

Se requiere, de manera urgente, que se implementen acciones relacionadas a la camioneta que presenta daños y fallas en su funcionamiento, teniendo en cuenta que esta ya había sido reportada por la Oficina de Control Interno con anterioridad; frente a esto, se recomienda que se realice mantenimiento y arreglos a esta camioneta con el fin de que no se siga deteriorando por desuso o si bien no es posible el mantenimiento, que esta sea llevada a un proceso de remate, para que de esta manera se puedan recuperar recursos que le serán de utilidad al ICAANH.

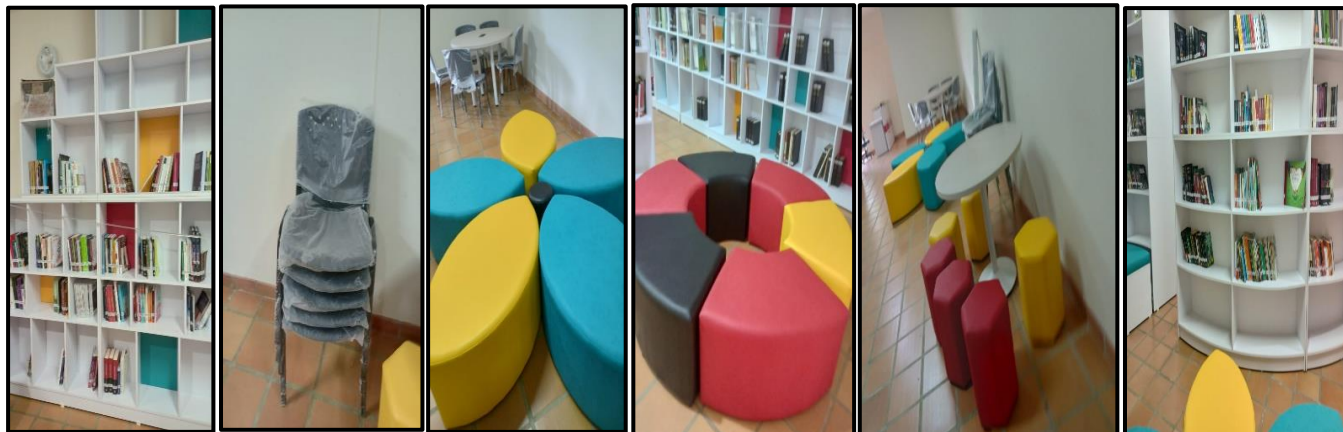
#### IMAGEN N°32 MOBILIARIO DE BIBLIOTECAS Y MATERIAL BIBLIOGRÁFICO

Respecto a mobiliarios de las Salas de Lectura y libros en sitios, la Oficina de Control Interno, evidenció que, en Parque Arqueológico de San Agustín y Tierradentro, existen mobiliarios nuevos sin uso y espacios destinados para dicha función, no obstante, no se encuentran abiertos al público, lo que permite deducir que existe deterioro de mobiliario y material bibliográfico puesto en sitio en estado nuevo por desuso o inhabilitación de espacios para la comunidad.

10. Se sigue evidenciando mobiliario en desuso en salas de lectura de parques arqueológicos, generando riesgos de detrimento patrimonial debido a la adquisición de bienes, deterioro y perdida sin uso alguno de estos, se deben establecer los planes anuales para habilitar salas de lectura y hacer uso adecuado de mobiliario y libros.

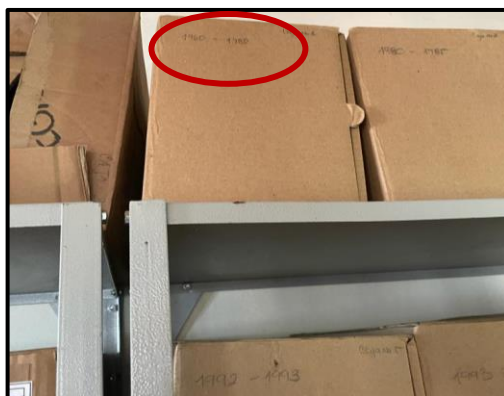
#### IMAGEN N°38 MATERIAL DOCUMENTAL

En cuanto a la gestión documental del parque Tierradentro, se constató que a la fecha permanecían cajas de archivo desde el año 1960, es decir que tienen más de 60 años de encontrarse en las instalaciones del parque, esto presenta una problemática dado que, por el volumen de material, este está siendo almacenado en el sitio destinado para la sala de lectura de ese parque, asimismo la tenencia de documentos tan antiguos representan un riesgo en cuanto al deterioro de los documentos, lo cual puede afectar la disponibilidad e integridad de la información.

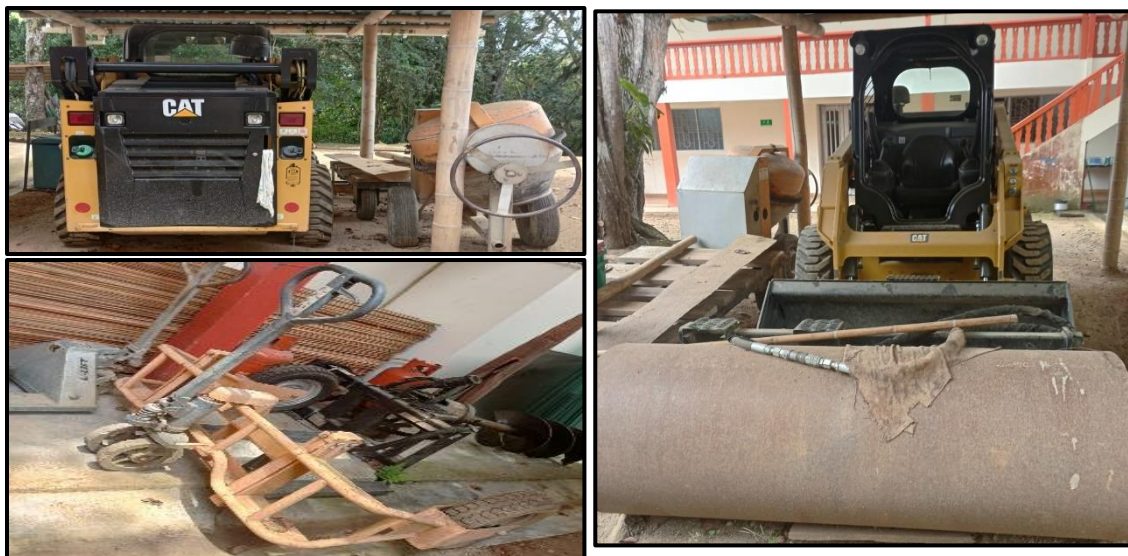
#### IMAGEN N°40 MAQUINARIA IDENTIFICADA

De esta misma manera se pudo constatar que en el parque Arqueológico de San Agustín hay una maquinaria que no se encuentra registrada en los inventarios del almacén, además, no se tiene claridad de si esta fue una donación del Ministerio de Cultura de hace más de 15 años, esta se encuentran en calidad de préstamo o si fueron adquiridos por el ICANH, teniendo en cuenta que la información suministrada por parte del administrador señala que esta fue donada por el Ministerio de Cultura; lo que significa que se tienen elementos en custodia de administradores, los cuales se encuentran fuera del radar, por tal razón hay una falta de controles que permitan asegurar que no existan pérdidas.

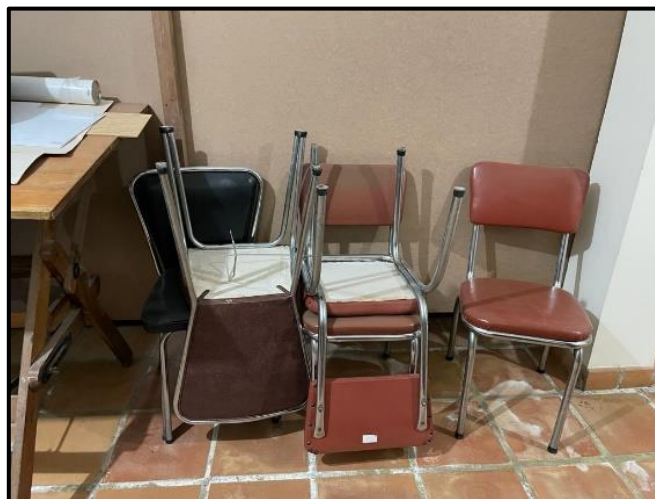
#### IMAGEN N°41 BIENES PARA LA BAJA

Por último, se pudo observar que en el parque aún se encuentran elementos que, de acuerdo a lo indicado por el administrador del parque, llevan muchos años en proceso para la baja. Esto representa una problemática porque la presencia de estos elementos genera que se vean los espacio desordenados, adicionalmente si alguien desconoce el estado de los bienes, puede ocurrir algún accidente por su utilización.

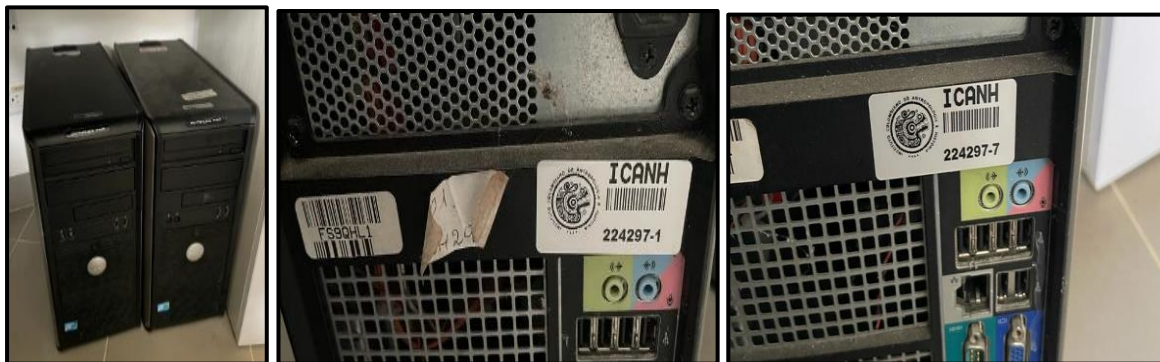
#### IMAGEN N°43 INVENTARIOS DE ACTIVOS ICANH

Por último, se evidenciaron elementos para la baja que aún no han iniciado su trámite correspondiente, dado que con anterioridad una persona de almacén se dirigió al parque a recoger otros elementos que ya estaban para la baja y los elementos identificados hasta la fecha de la auditoría no habían sido reportados, estos corresponden a los ID 224297-1 y 224297-7.

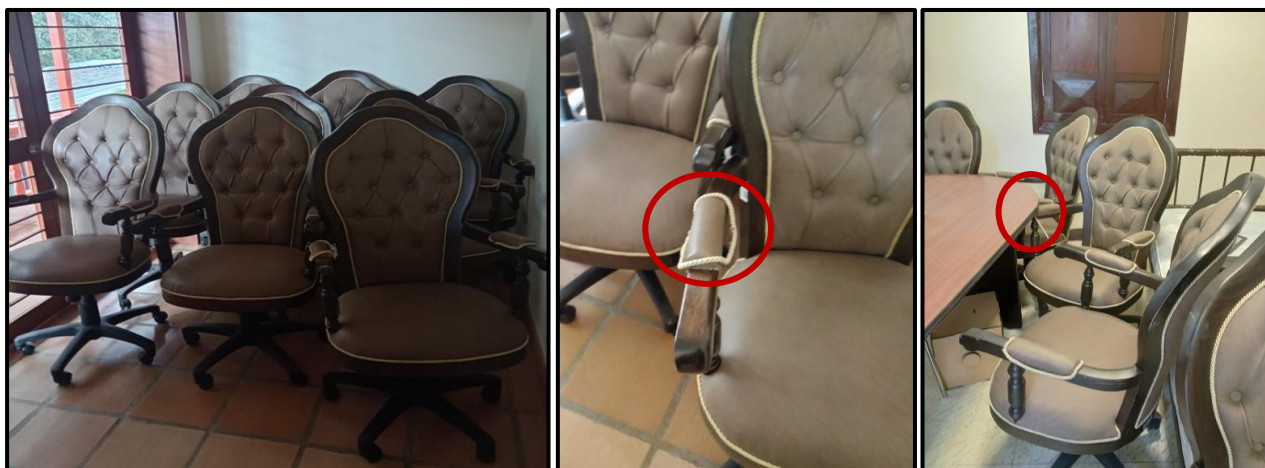
#### IMAGEN N°45 SILLAS POLTRONAS SIN USO

Esta Oficina se permite informar que, en el recorrido realizado por el equipo auditor a las sedes administrativas de parques arqueológicos, evidencio que existen sillas poltronas con ruedas en desuso, almacenadas en espacios como las bibliotecas o cuartos de alojamiento para evitar mayor deterioro a los elementos; es necesario precisar que, por su gran tamaño, no son de fácil ubicación en taquillas u oficinas de los parques. Desde su asignación en los inventarios de parques arqueológicos no han sido usadas y algunas ya presentan deterioro, por lo que es necesario que, desde la sede Bogotá, se realicen mesas de trabajo con el fin de definir qué realizar con dichos elementos.

Teniendo en cuenta la cantidad de elementos puestos en sitio que no están siendo usados y que pueden sufrir deterioros por el almacenamiento en los tres parques arqueológicos, es importante que se evalúe la posibilidad de gestionar estos elementos hacia otras sedes en donde sí sean necesarios, ya que se pudo observar que muchos de ellos se encuentran incluso envueltos en plástico y en zonas en donde no hay acceso al público, es decir que no están dispuestos para ningún fin, o en su defecto, se revise la posibilidad de mejorar las condiciones para permitir el uso de estos, ya que otra de las razones de su desuso es porque las instalaciones tienen ciertas características que no permiten que estos elementos sean utilizados; para de esta manera evitar posibles delitos contra la Administración Pública.
