# **DOCUMENTACIÓN, ESTUDIOS E INTERVENCIONES DE LOS HIPOGEOS EN ESTADO DE CONSERVACIÓN CRÍTICO EN EL PARQUE ARQUEOLÓGICO NACIONAL DE TIERRADENTRO.**

## **INFORME FINAL**

PROYECTO FIAN 2025-2026

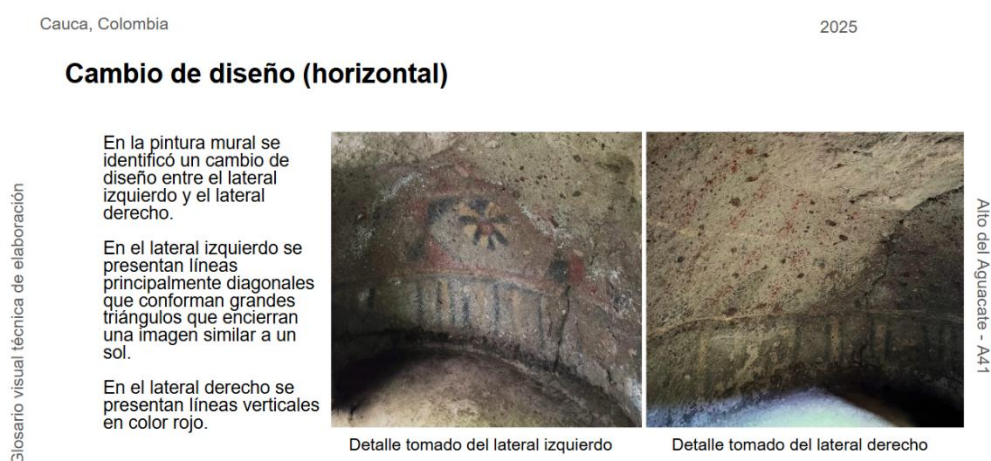
*Ilustración 8. Ejemplo de glosario visual, técnica de elaboración del hipogeo A41. Fuente: proyecto FIAN 2025-2026.*

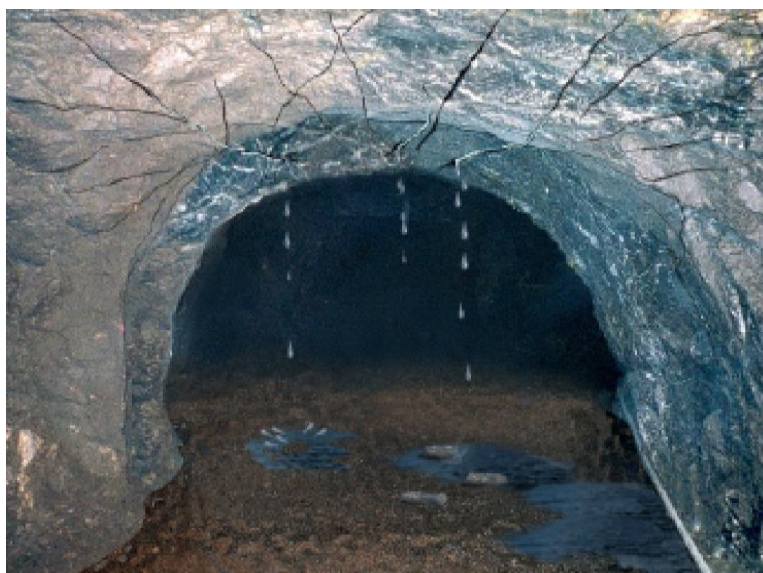
- Interacción agua – roca. La infiltración del agua a través de los espacios intergranulares de la roca (porosidad primaria) y de las diaclasas y/o fracturas (porosidad secundaria), lubrica las discontinuidades, lava el material de relleno y permite que las piezas de roca se muevan o aflojen, ocasionando desprendimientos o grietas.

*Ilustración 24. Proceso de infiltración del agua a través de las diaclasas.*

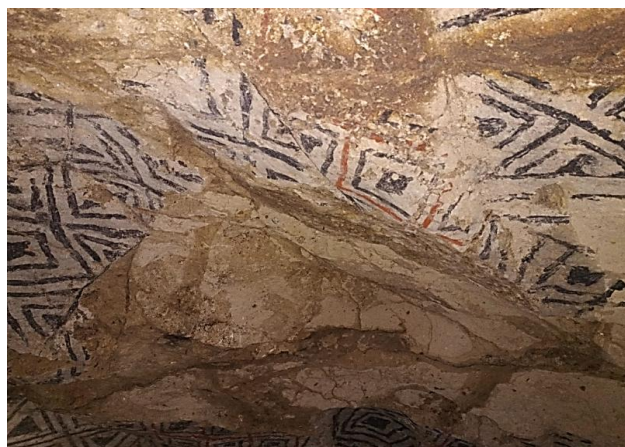
*Ilustración 26. Pérdida de pieza en forma de cuña a nivel de bóveda*

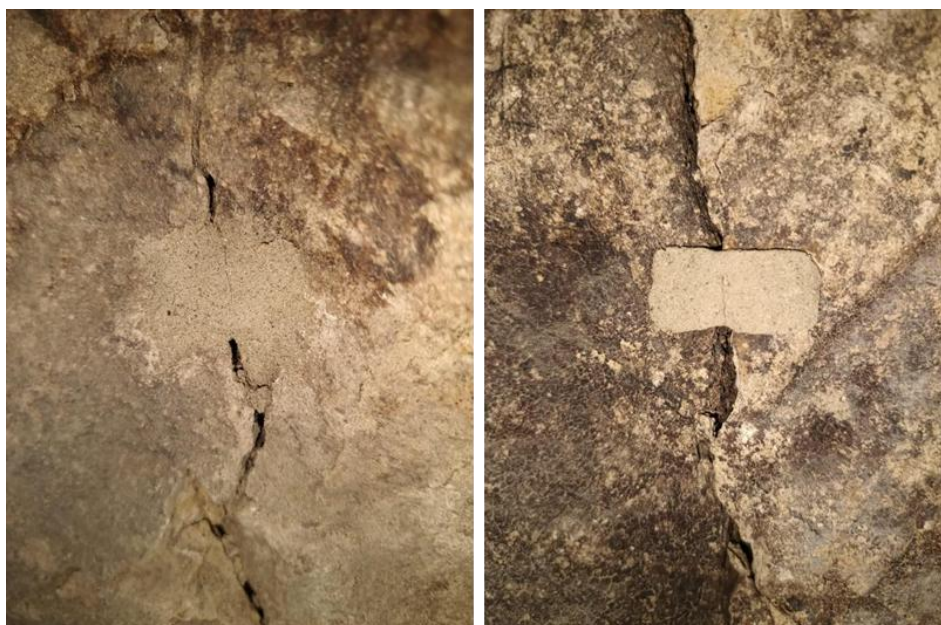
*Ilustración 27. Testigos instalados en las diaclasas.*

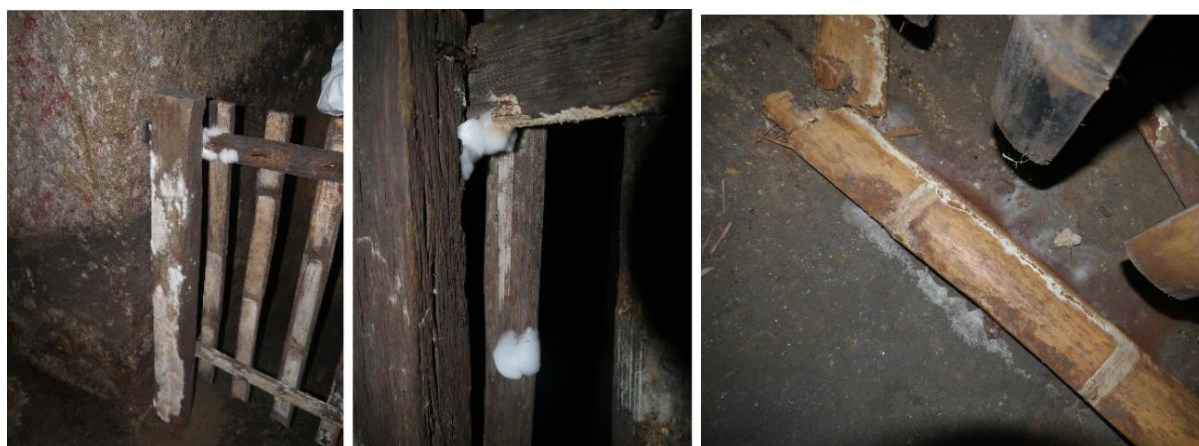
*Ilustración 28. Cerca de madera deteriorada, la cual puede ser fuente de nutrientes para organismos y hongos xilófagos. Fotografías tomadas por Antonio Guarnizo-Pérez*

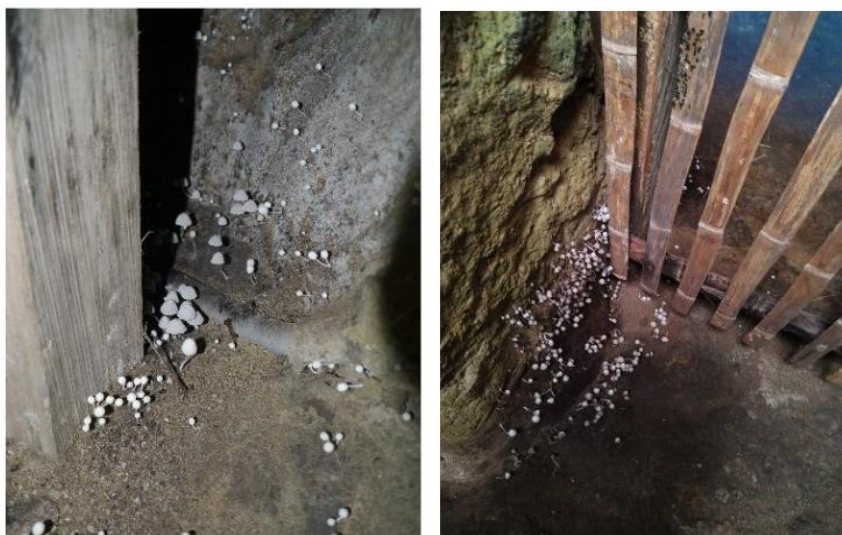
*Ilustración 29. Crecimientos de macrohongos posiblemente asociados a la descomposición de la madera. Fotografías tomadas por Antonio Guarnizo-Pérez*

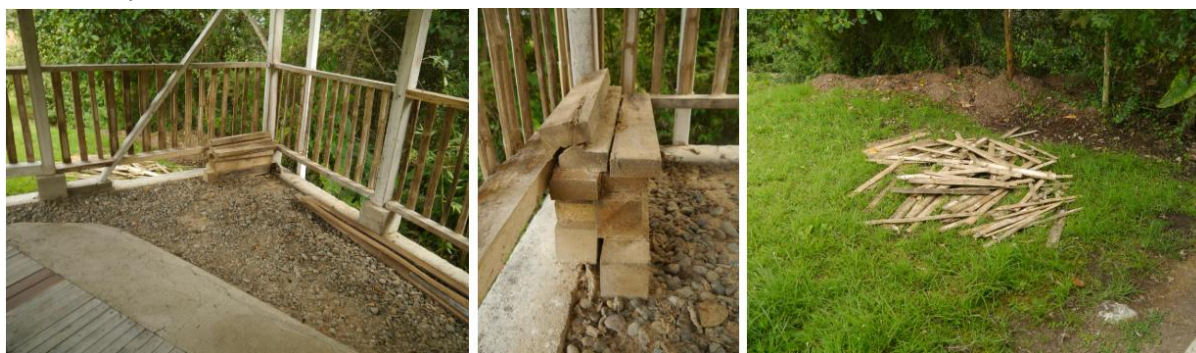
No solo de evidencia actividad biológica al interior de los hipogeos, sino también al exterior donde los cobertizos y puertas de ingreso presentan hendiduras y perforaciones por insectos, además de zonas donde la acumulación de madera puede traer consigo un lugar favorable para artrópodos u organismos que de alguna manera busquen recursos nutricionales o de refugio como es el caso de los arácnidos y culebras (Ilustración 30).

*Ilustración 30. Materiales cercanos a los hipogeos, los cuales pueden ser funcionales para organismos o especies xilófagas como fuente nutricional o bien como resguardo. Areas cercanas al hipogeo S5. Fotografías tomadas por Antonio Guarnizo-Pérez*

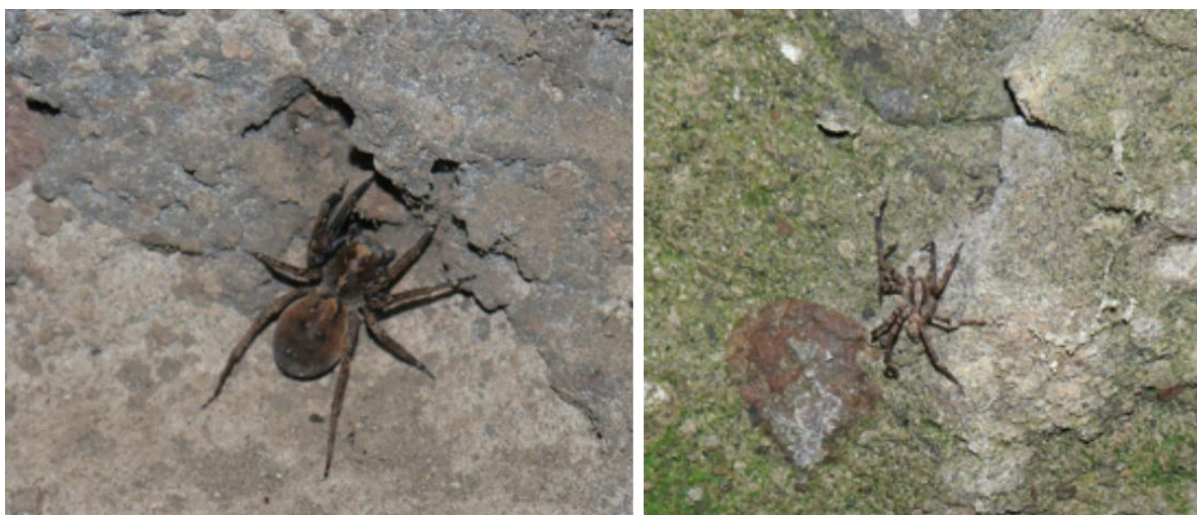
Las arañas aparecen como los ejemplares más comunes en los hipogeos dadas las condiciones ambientales y la oferta alimenticia que estos les puede proveer además de las grietas y hendiduras donde pueden desarrollar sus viviendas. Al igual que en el contrato No. 460-2023 se reporta la presencia de estos individuos identificados como arañas de la familia *Lycosidae* (Ilustración 32).

*Ilustración 32. Araña de la familia Lycosidae. Fotografías Antonio Guarnizo-Pérez*

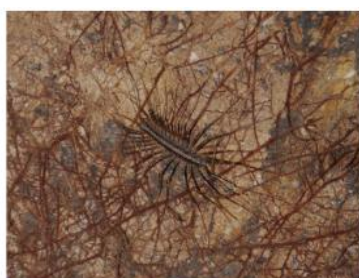
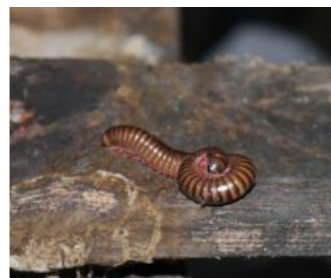
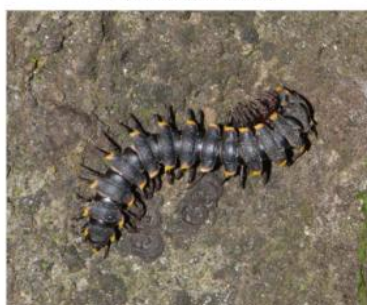
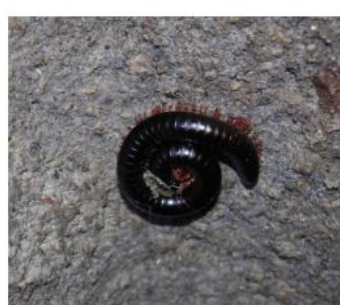
Por otro lado, la biología de los diplópodos asocia a formación de túneles a especies excavadoras de las familias *Spirobolida* y *Julidae* en especial de los géneros *Julus* spp., *Ommatoiulus* spp. y *Cylindroiulus* spp., siendo el primer genero asociado a un modo de vida troglóxena (recurrentes de cuevas, pero no de forma intencional) mientras que los dos géneros siguientes se encuentran mayormente asociados a un modo de vida en cavernas (troglófilas) donde llevan a cabo sus respectivos ciclos de vida, donde las hembras una vez fecundadas entierran sus huevos en galerías o fisuras del suelo (Ilustración 34) (Melic, 2015).

*Ilustración 34. Ejemplares del orden Myriapoda encontrados en los hipogeos. Fotografías Antonio Guarnizo-Pérez*

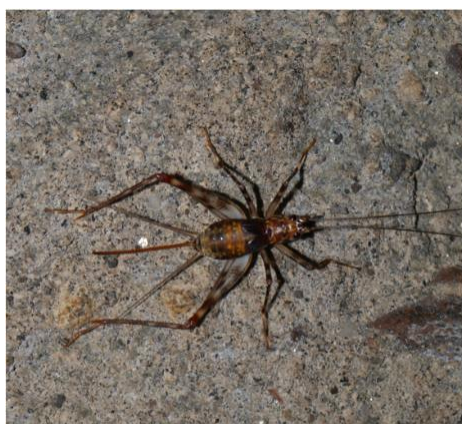
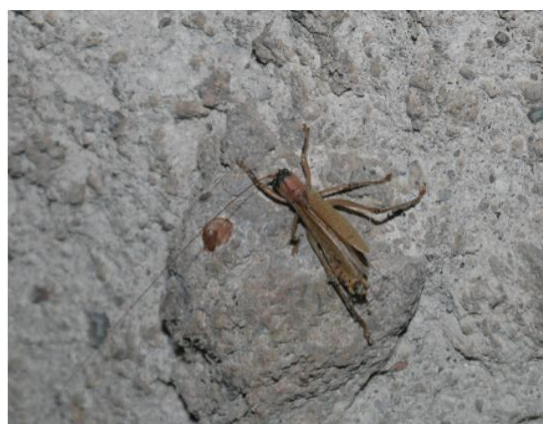
Se pudo establecer que estos organismos emplean las grietas y como tal la cámara del hipogeo como área de refugio y descanso en los momentos del día, donde su actividad es baja, mientras que la noche suelen salir de sus nidos para forrajear y suplir sus necesidades nutricionales (Taylor, 2005). Los hipogeos al ser ambientes cálidos con humedades relativas altas, pueden ser un ambiente propicio para su óptimo desarrollo. Estos ejemplares fuera de ser un riesgo directo son un indicador del equilibrio del ecosistema, promoviendo la activación de ciclos biogeoquímicos.

*Ilustración 35. Orden Orthoptera, individuos que se encontraron asociados a las superficies y grietas. Fotografías Antonio Guarnizo-Pérez*

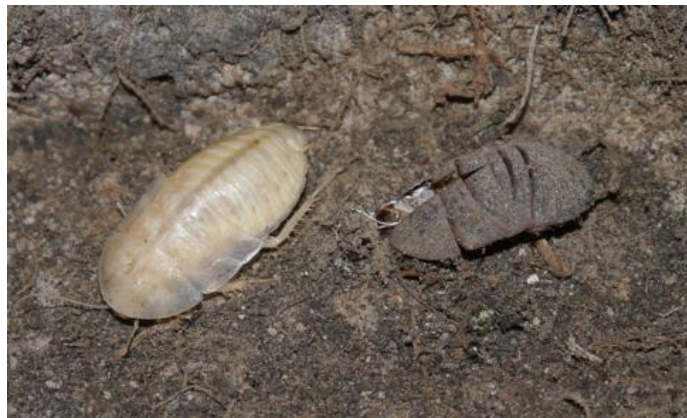
*Ilustración 36. Orden Blattodea, se observa el momento en el ejemplar realizo su muda de exoesqueleto (ecdisis).  
Fotografías Antonio Guarnizo-Pérez*

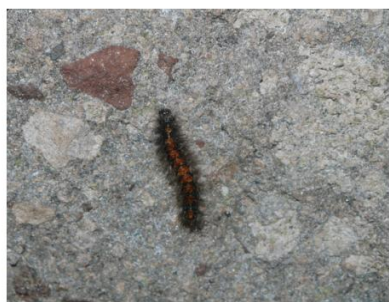
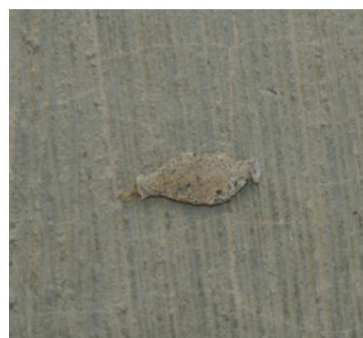
Por otro lado, se reportan indicadores asociados a ejemplares de la familia Tineidae, siendo un grupo diverso, con hábitos queratófagos y quitinófagos, es decir, se alimentan de materiales ricos en queratina y quitina: plumas, pelo, pieles, restos animales, madera, guano y otros detritos orgánicos. Las larvas suelen estar asociadas a ambientes húmedos y con materiales en descomposición. Como método de estrategia al ambiente y depredadores, las larvas crean estuches o cápsulas con guano y fibras, dentro de los cuales pupan y se protegen (Ilustración 38) (Byun et al., 2014).

*Ilustración 38. Lepidoptera. Fotografías tomadas por Antonio Guarnizo-Pérez.*

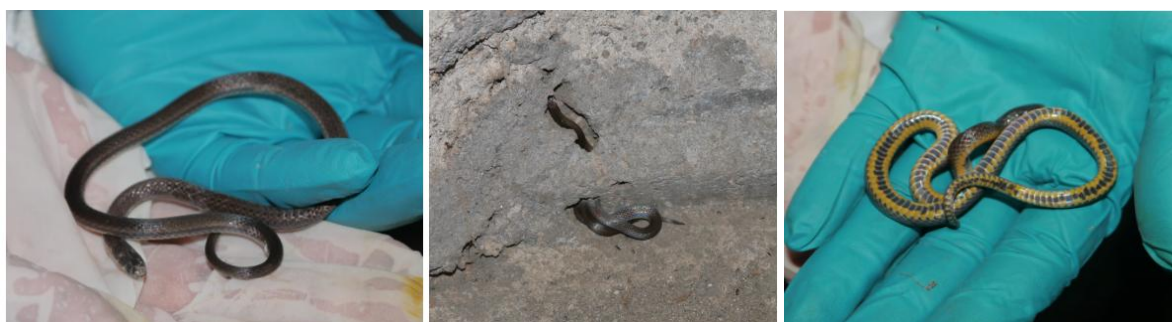
*Ilustración 39. Ejemplar de Atractus lehmannii (Boettger, 1898). Reportes del alto de Aguacate. Fotografías tomadas por Antonio Guarnizo-Pérez.*

La mayoría de los especímenes se encontraron asociados a los hipogeos del Alto de Aguacate, sin embargo, se reportan ocurrencias de diferentes ejemplares en los demás sitios arqueológicos, esto según los aportes y experiencias de los trabajadores y el reporte realizado en el contrato No. 460-2023 (Villalba, 2023). Cabe recalcar que estos ejemplares NO hacen parte de las serpientes venenosas. Su manejo al interior de las cámaras se recomienda y forma de retiro manual, donde se propone emplear guantes de nitrilo para evitar el contacto directo.

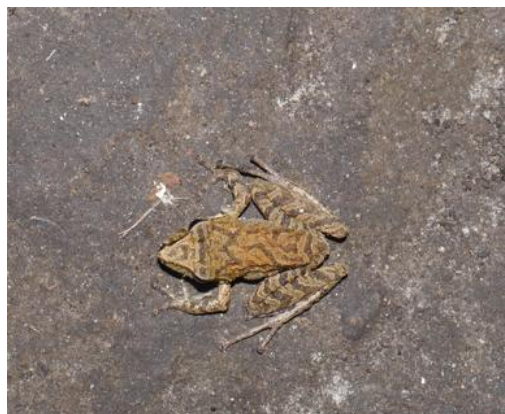
*Ilustración 40. Rana en Alto de Aguacate, ejemplar asociado al género *Pristimantis* spp. Fotografías tomadas por Antonio Guarnizo-Pérez.*

Se recomienda monitorear su presencia en los hipogeos, ya que no se reportan daños directos (agente de deterioro) pero su presencia puede proporcionar desechos para otras especies para de esta manera favorecer la sucesión ecológica.

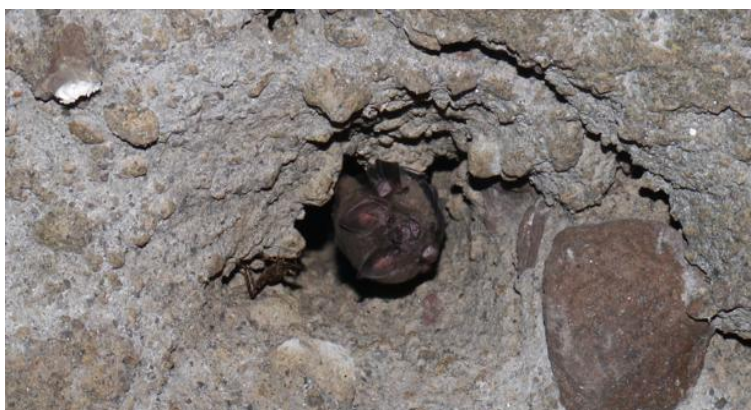
Ilustración 41. Murciélago Hipogeo A0. Fotografías Antonio Guarnizo-Pérez.

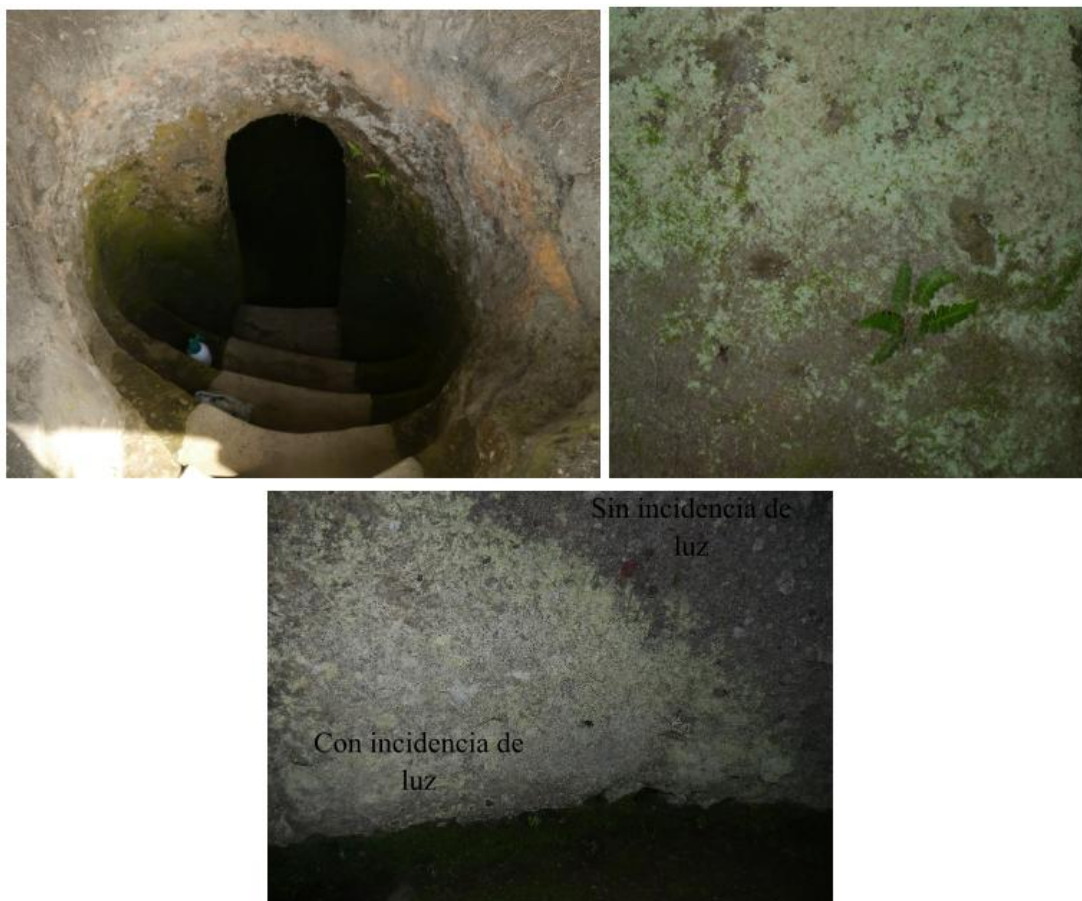
Ilustración 42. Incidencia de material vegetal (Briofitos, líquenes, algas y plantas). Se observa boca del hipogeo A57 colonizada en un 80 %, al igual que en la superficie de la parte derecha de la entrada al Hipogeo A47, donde se observa el

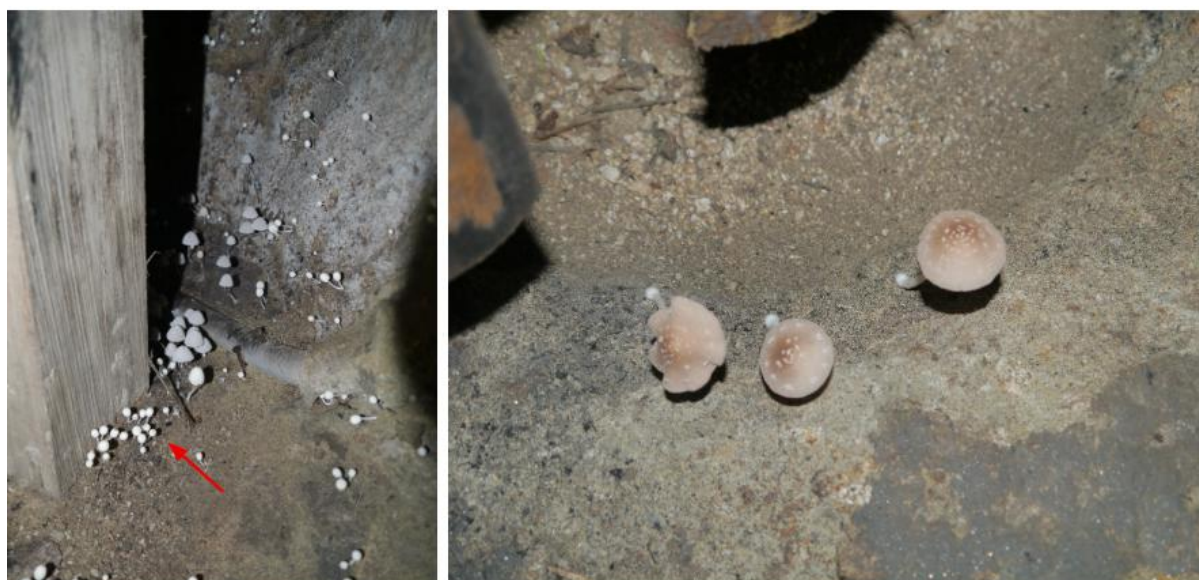
*Ilustración 43. Presencia de cuerpos fructíferos de hongos. Se observa una posible relación en el crecimiento del ejemplar con la madera de la cerca del hipogeo. A. cerca de madera del hipogeo S19 y presencia de ejemplares de Coprinus spp. B. Hongos cercanos a la madera de la cerca del hipogeo D4, Basidiomiceto - identificación pendiente. Fotografías Antonio Guarnizo-Pérez.*

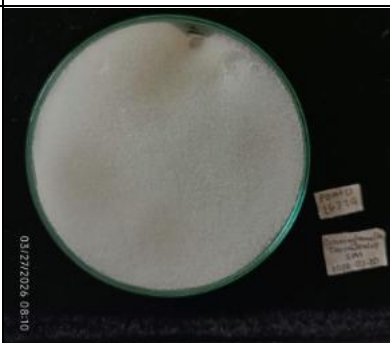
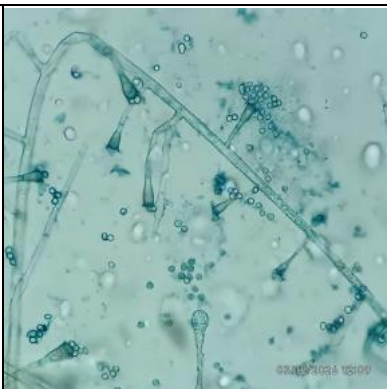
| Morfotipo Fúngico | Observaciones | Imágenes |
|---|---|---|
| <p><i>Cunninghamella</i> spp.</p> <p>SA1</p> | <p>Ejemplar fúngico aislado de ambiente interno del hipogeo SA1.</p> <p>Presenta una colonia de rápido crecimiento, de micelio aéreo de color blanco y textura algodonosa.</p> <p>Microscópicamente se observan hifas hialinas cenocíticas, con esporangióforos erectos, simples o ramificados con presencia de vesícula globosa</p> | <p>Imagen colonia en la caja de Petri con medio PDA</p> |

| | recubiertas de esporangios dispersos que dan origen a esporas esféricas. | <p>Imagen bajo microscopio en objetivo 40X</p> |

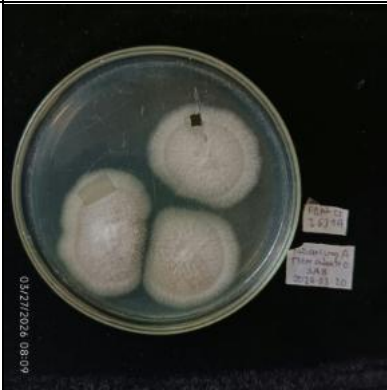
| <p><i>Fusarium</i> spp.</p> <p>SA8</p> | <p>Ejemplar fúngico aislado del ambiente interno del hipogeo SA8.</p> <p>La colonia presenta una textura algodonosa de color crema a un leve tono amarillo. No es de crecimiento rápido, sin embargo, se selecciona por su recurrencia en las muestras.</p> <p>Microscópicamente el hongo presenta hifas hialinas, septadas. Conidióforos simples o ramificados, con fiálides cortas. Conidios fusiformes (forma de hoz) cuando macroconidios y ovalados o elipsoides cuando microconidios.</p> | <p>Imagen colonia en la caja de Petri con medio PDA</p> <p>Imagen bajo microscopio en objetivo 40X</p> |

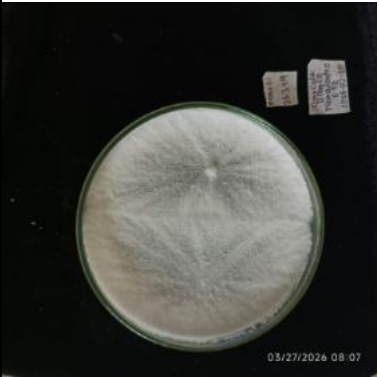
| <p>Oomycete</p> <p>S12</p> | <p>Ejemplar aislado del hipogeo S12.</p> <p>Colonia de crecimiento rápido, donde se observa un micelio algodonoso de coloración blanquecina.</p> <p>Microscópicamente se observan hifas hialinas ramificadas, sin septos. Oosporas esféricas de pared gruesa.</p> | <p>Imagen colonia en caja de Petri con medio PDA</p> <p>Imagen bajo microscopio en objetivo 40X</p> |

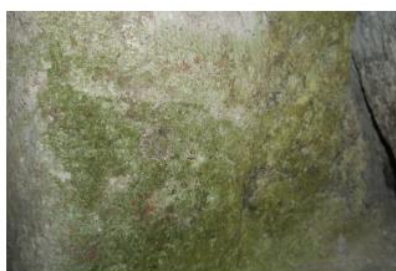
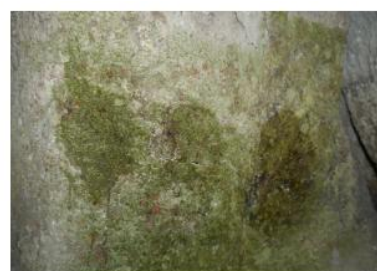
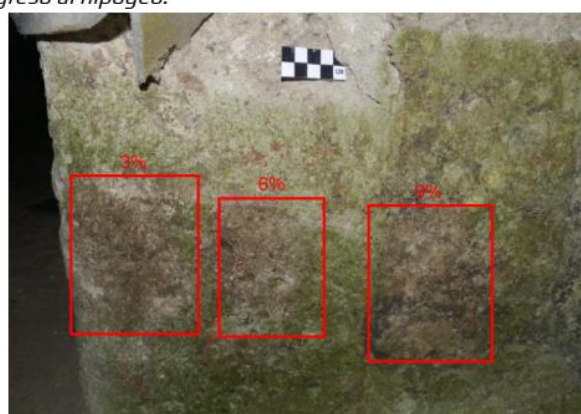
*Ilustración 47. Evaluación de tres concentraciones de ácido piroleñoso sobre la pilastra del hipogeo SA1. La cual presenta una biocolonización extendida en la cara frontal al ingreso a la bóveda. Fotografías tomadas por Antonio Guarnizo-Pérez.*

A. Zona de tratamiento, se apreció un área con colonización de algas dada la exposición de la pilastra a las condiciones de luz constantes brindadas por la boca e ingreso al hipogeo.

B. Aplicación de tres concentraciones de biocida Ácido Pelargonio 3%, 6% y 9%. Método de aplicación, atomizador.

C. Evaluación de datos en comisión de marzo. Donde se observa que las tres concentraciones son efectivas frente a la reducción de colonización de algas.

Respecto al control de biocolonización por material fotosintético, se validó en la comisión de febrero, en el sitio de SA1 (columna derecha parte inferior) la efectividad de tres concentraciones 3%, 6% y 9% del producto Ácido Pelargónico, siendo la concentración de 3% adecuada para el control de las capas de biocolonización microbiana (Ilustración 47). Se estima que el ácido pelargónico actúa sobre las capas de las membranas celulares de las algas, en este caso de algas que se identifican como *Chlorella* spp.

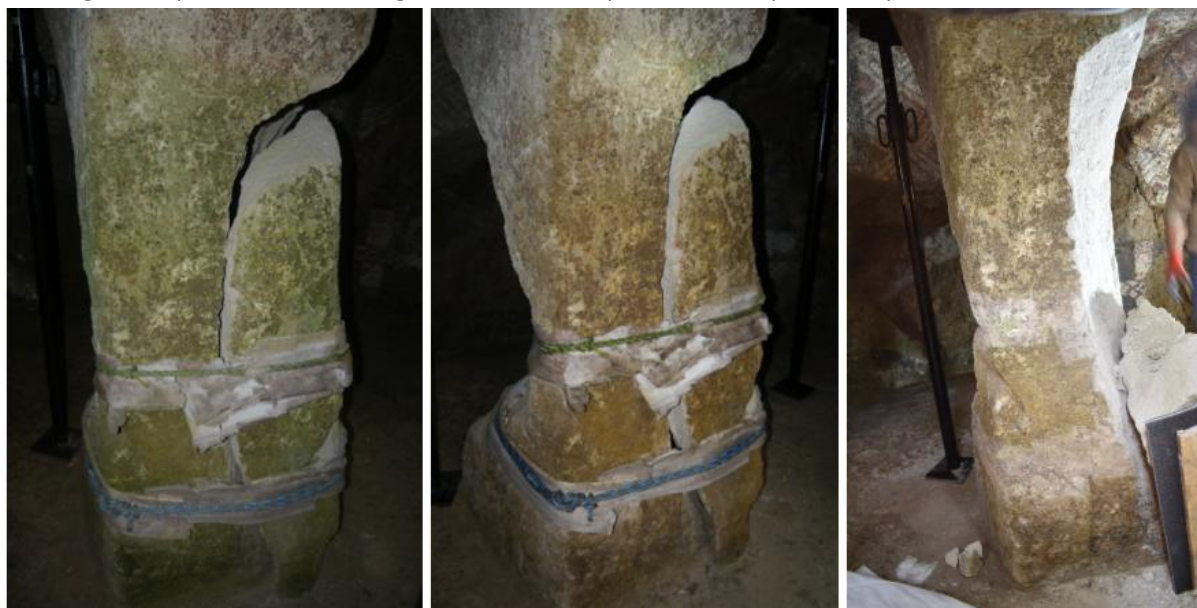
*Ilustración 48. Pilastra correspondiente al hipogeo SA1, donde se aplicó biocida Acido pelargonio 3%, en dos oportunidades. Se evidencia una reducción de la biocolonización de las algas y tonalidad verdosa. Fotografías tomadas por Antonio Guarnizo-Pérez y Ana Jaimes.*

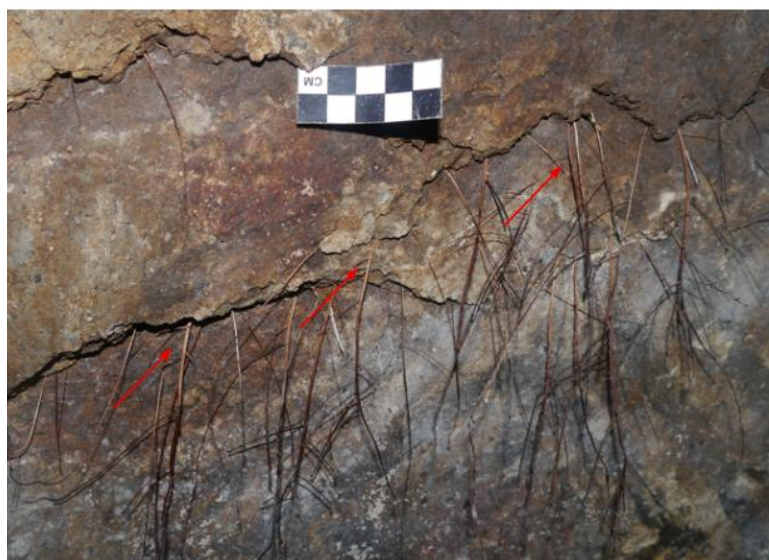
*Ilustración 49. Raíces con cambio de color indicativo de la acción de los biocidas. Se observa un color café claro en la sección de la raíz más cercana a la superficie del hipogeo, esta coloración indicativa de la muerte celular radicular. Las flechas señalan los fragmentos de raíz con cambio de coloración asociado a la viabilidad celular. Fotografías tomadas por Antonio Guarnizo-Pérez.*

En cuanto a las raíces observadas al interior de los hipogeos, se evidenció que el ácido piroleñoso 6% y en sinergia con el biocida Alisín<sup>®</sup>, pueden desvitalizar los tejidos radiculares. Por lo cual es una alternativa viable para el control (Ilustración 49).

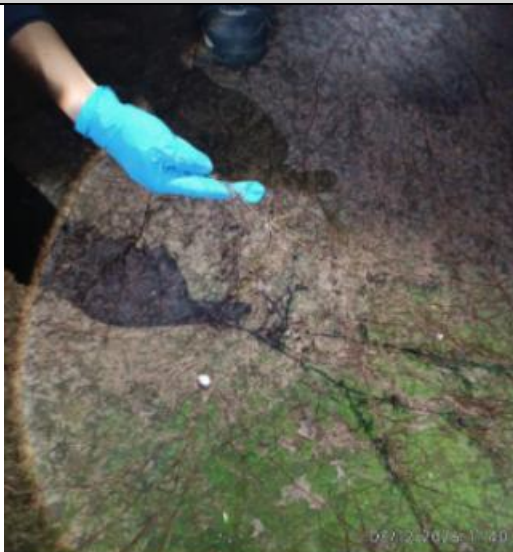
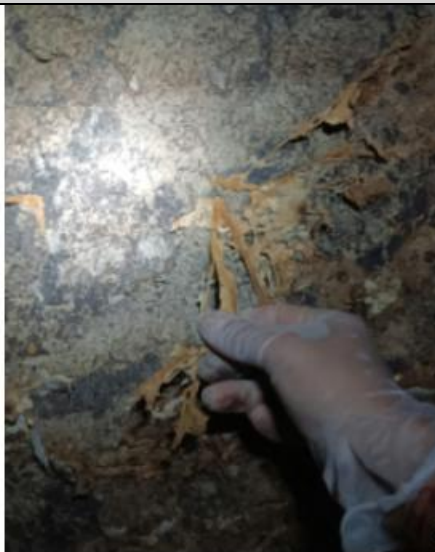
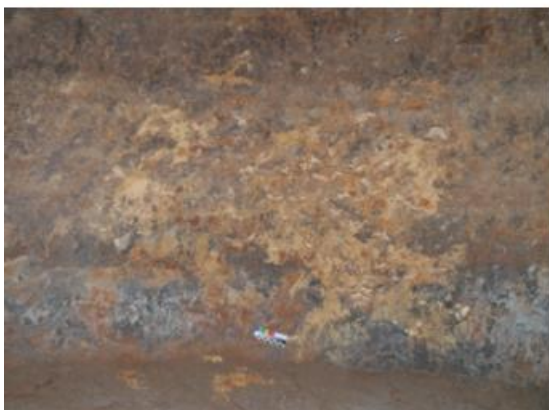
Tabla 21. Hipogeo S18 sobre el cual se llevaron a cabo procesos de saneamiento y control de agentes biológicos debido a su alta biocolonización

Por otro lado, para la comisión de marzo se reportan intervenciones en el Hipogeo S18 (Tabla 21), en donde se realiza una remoción mecánica, manual de forma cuidadosa de raíces y lo que se clasifica

como el conjunto de raíces colonizadas por hongos. Esta remoción fue efectiva debido a la aplicación previa de biocida Alisín®.

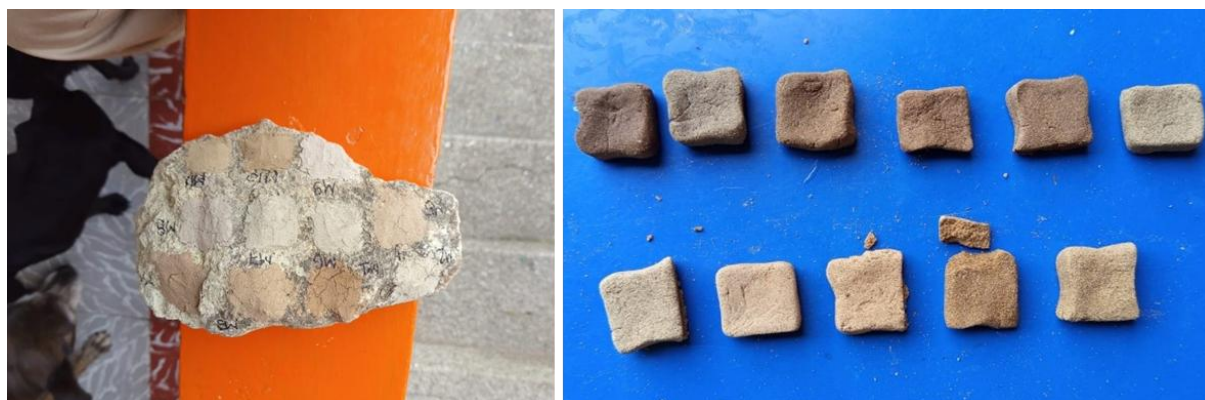
Ilustración 50. Once probetas de mortero, M1 - M11, en orden de izquierda a derecha y de arriba hacia abajo. A la derecha, el trozo de toba con las diferentes aplicaciones.

Con el fin de evaluar la apariencia, la durabilidad y la capacidad de adherencia de diferentes mezclas, se realizaron once fórmulas con las tierras de los cuatro altos cernidas a 250µm, haciendo tres variaciones en cuanto a proporción, así: árido: aglomerante: 1:1, 2:1 y 3:1. De esta forma, se analizaron las características sobre pequeñas probetas de aproximadamente 1,5x1,5x0,5 cm, así como en aplicaciones de prueba en una pieza de toba y en zonas puntuales en los hipogeos S10, S11 y S12.

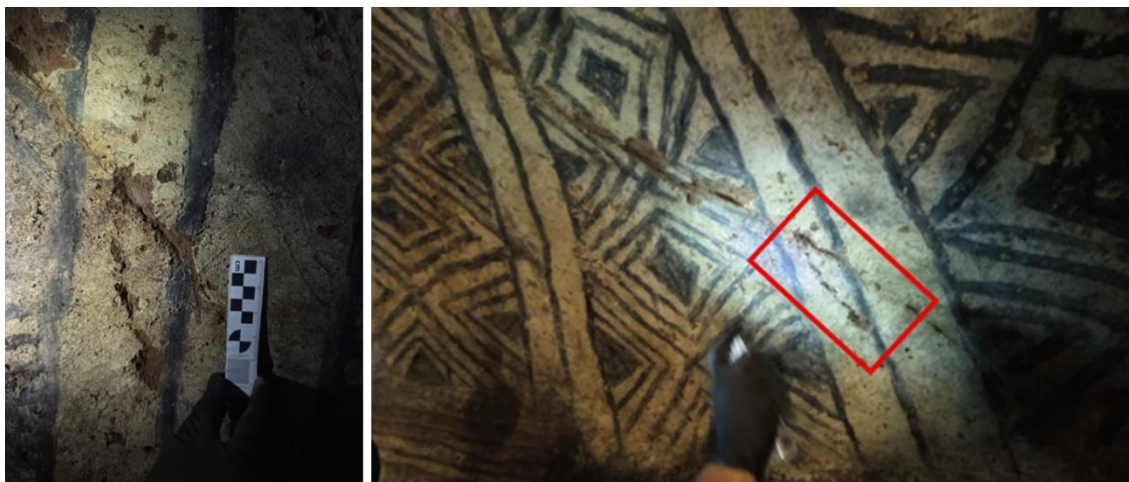
*Ilustración 52. Hipogeo S10 – Bo3*

Observaciones: Buena adherencia. Buena integración cromática. Sin anomalías en superficie.

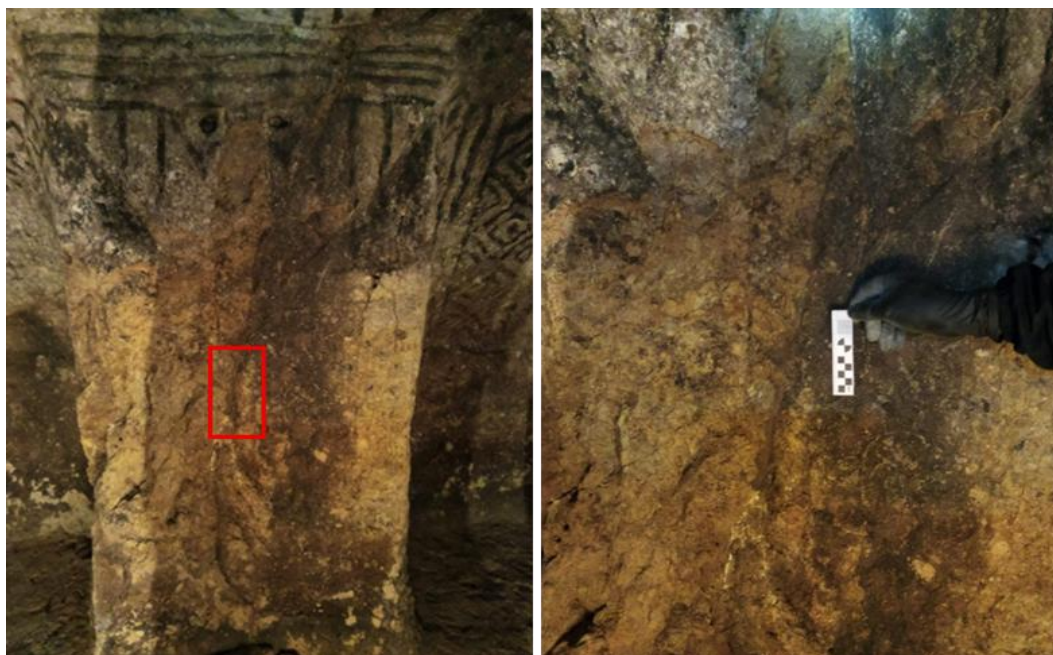
*Ilustración 53. Hipogeo S11 – PL5*

Observaciones: Buena adherencia. Tonalidad muy oscura y rojiza para su integración cromática óptima en la zona. Sin anomalías en superficie.

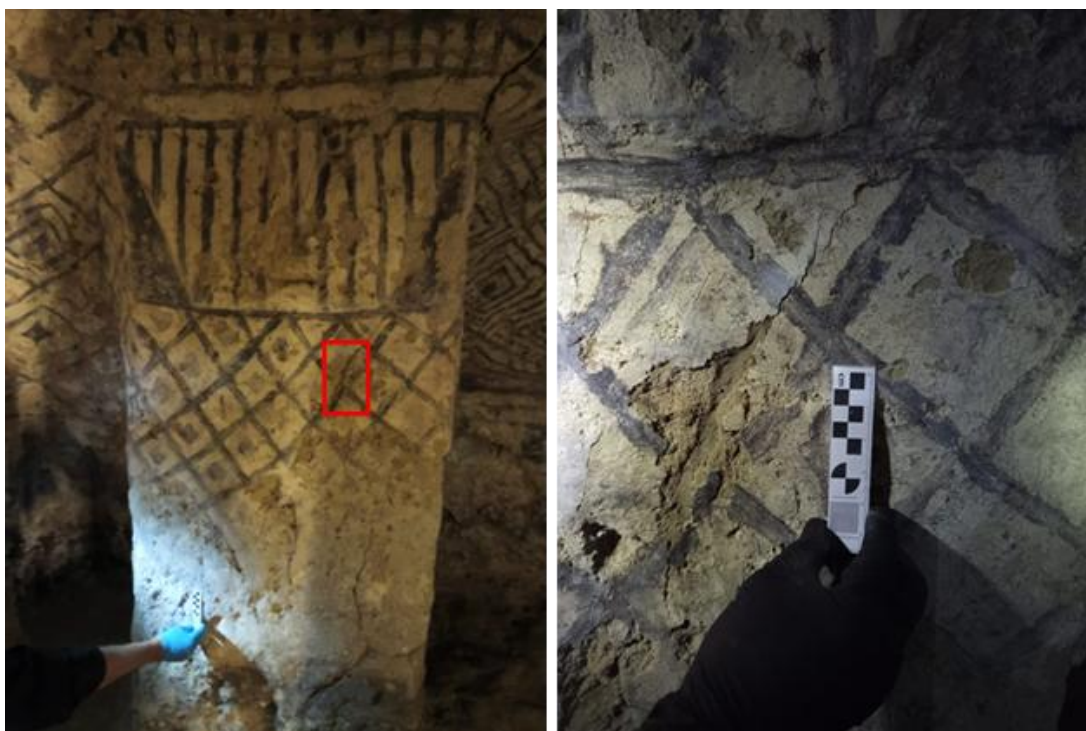
*Ilustración 54.* Hipogeo S12 – PL6

Observaciones: Buena adherencia. Tonalidad oscura y rojiza para su integración cromática óptima. Sin anomalías en superficie.

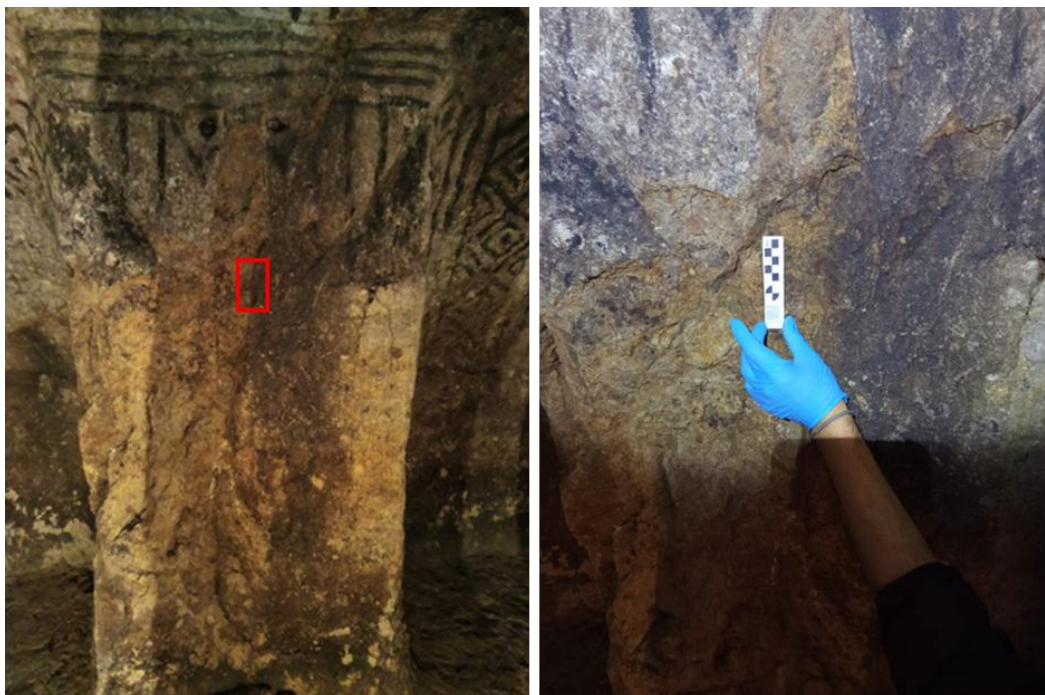
*Ilustración 56. Hipogeo S11 – PL5*

Observaciones: Buena adherencia. Buena integración cromática. Sin anomalías en superficie.

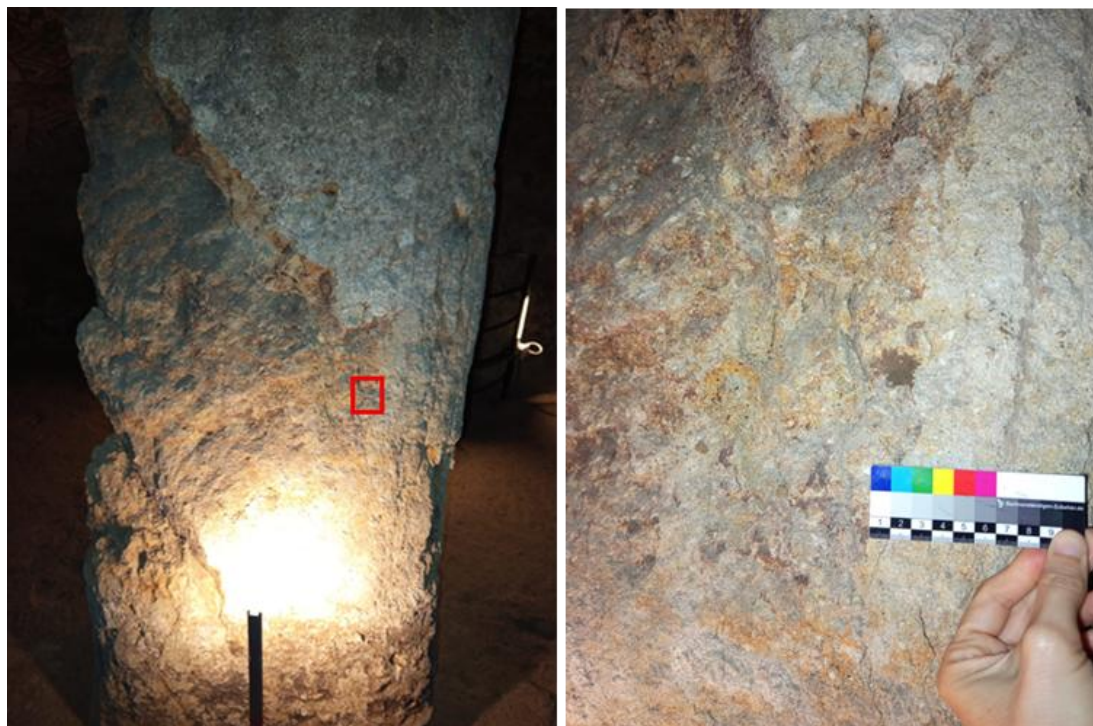
*Ilustración 58. Hipogeo S11 – P2C*

Observaciones: Buena adherencia. Tonalidad oscura y muy rojiza para su integración cromática óptima. Sin anomalías en superficie.

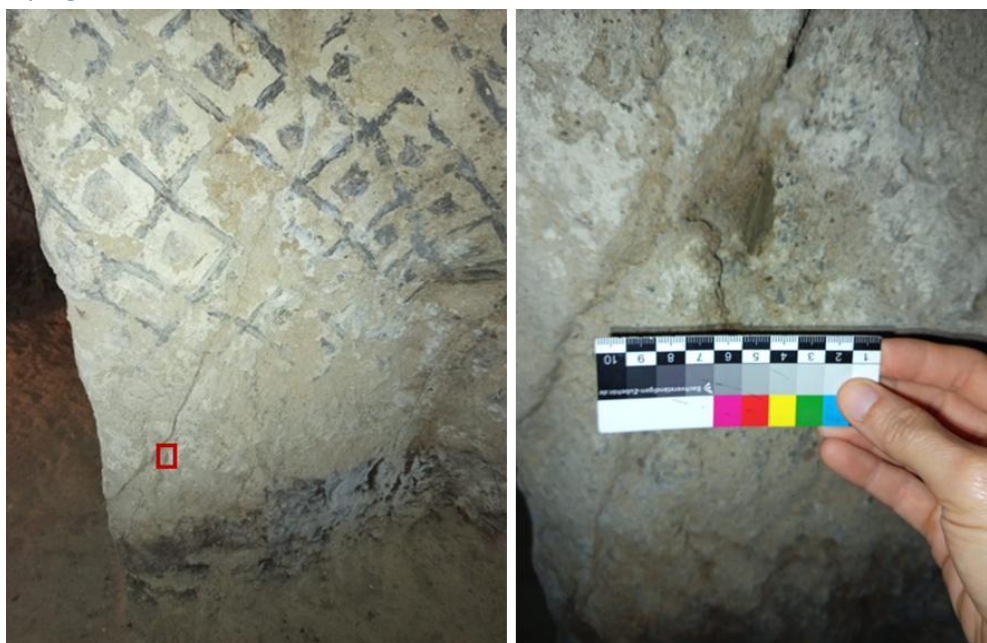
*Ilustración 61.* Hipogeo S12 – N6A

Observaciones: Buena adherencia. Buena integración cromática. Sin anomalías en superficie.

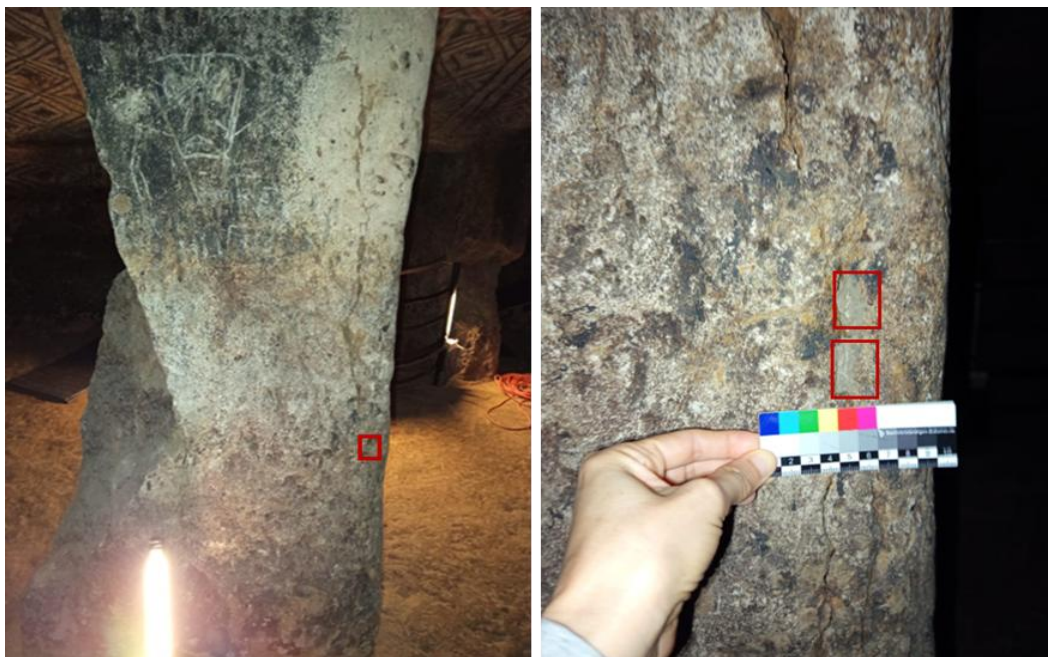
*Ilustración 62. Hipogeo S10 – P2C (Recuadro rojo superior Fórmula M8 y recuadro rojo inferior Fórmula M9)*

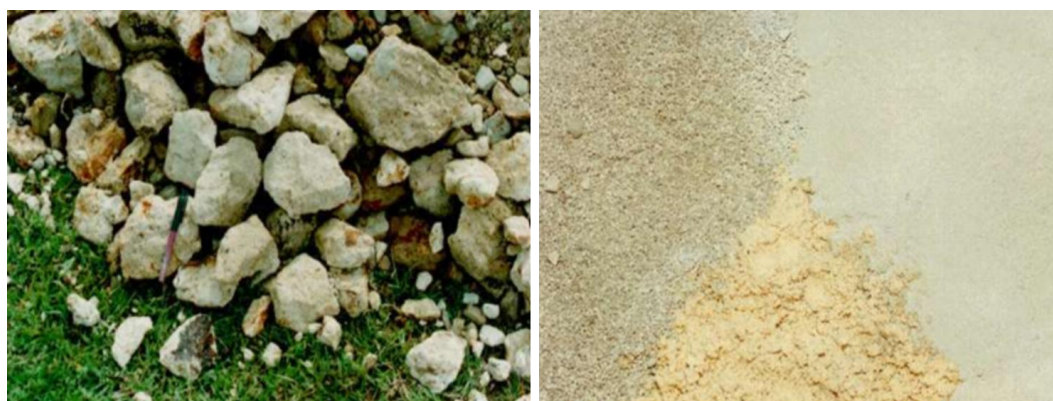
Ilustración 65. Izq. Fragmentos de toba (Cerro Segovia), Der. Arenas empleadas en el mortero estructural de reparación. Fuente: Proyecto FIAN 2025-2026.

La formulación del mortero estructural se fundamentó en criterios de compatibilidad física, mecánica y estética con la toba volcánica original de construcción de los hipogeos. Para garantizar la integración visual, se utilizó arena obtenida de la trituration de toba del cerro Segovia, ajustando su granulometría para igualar la textura y el color del sustrato. En términos de manejabilidad, y dadas las restricciones de acceso al sitio, se diseñó una mezcla con una fluidez mínima de 65 mm (según norma ASTM C780), permitiendo su aplicación mediante tuberías y compactación manual en espacios reducidos.

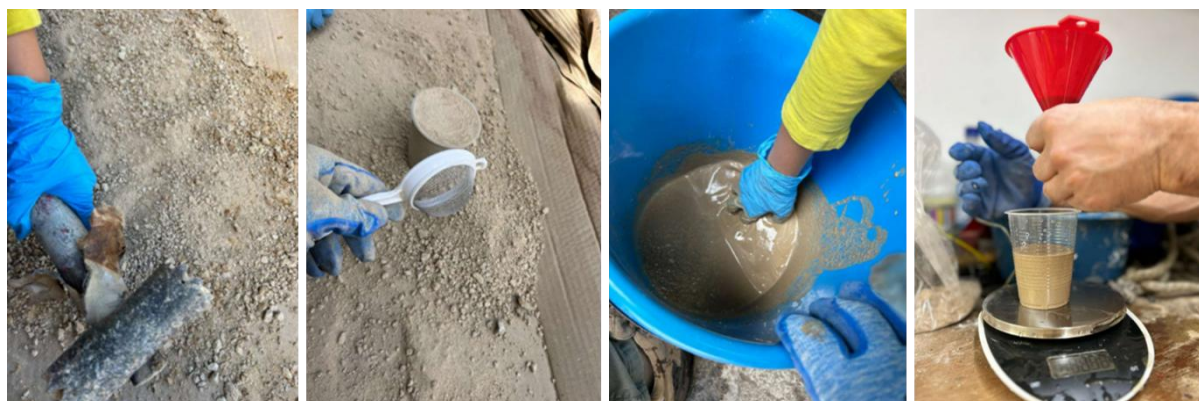
Ilustración 66. Ensayos para el desarrollo de la lechada de inyección para diaclasas, Fuente: Proyecto FIAN 2025-2026-Informe mes de noviembre, LINA MARÍA MÉNDEZ ARIAS.

La efectividad de esta mezcla se validó mediante ensayos de fluidez en un embudo con salida de 8 mm, registrando un tiempo de descarga de 3.2 segundos para una muestra de 200 g, valor que asegura una capacidad de penetración adecuada en el sistema de diaclasas. No obstante, se detectó una ligera segregación del material tras 25 minutos de reposo; ante este hallazgo, se recomendó la incorporación de un agente estabilizante, como la bentonita, con el fin de optimizar la suspensión de las partículas y garantizar la homogeneidad de la mezcla durante su aplicación en campo.

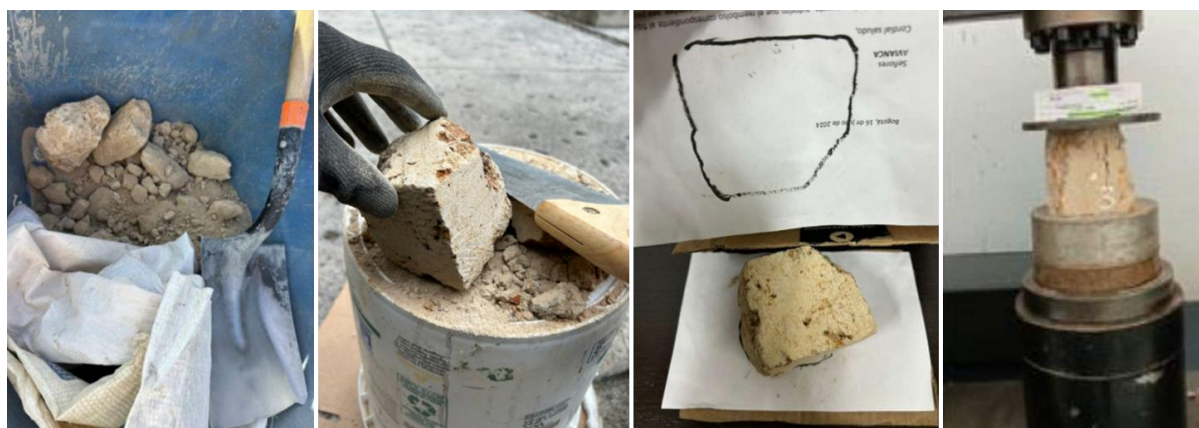
Ilustración 67. Proceso de caracterización de la toba volcánica, Fuente: Proyecto FIAN 2025-2026-Informe mes de noviembre, LINA MARÍA MÉNDEZ ARIAS.

Los resultados de los ensayos mecánicos arrojaron una resistencia promedio total de 8.6 kg/cm<sup>2</sup>, la cual se ajustó a un valor de 11.4 kg/cm<sup>2</sup> tras un proceso de depuración estadística de las muestras. Estos datos confirman la baja resistencia característica de la toba volcánica y representan el parámetro técnico fundamental para el ajuste final del mortero. Esta información fue crucial para evitar el uso de materiales de intervención excesivamente rígidos, asegurando que el refuerzo estructural trabajara de manera armónica y no invasiva con el soporte original de los hipogeos.

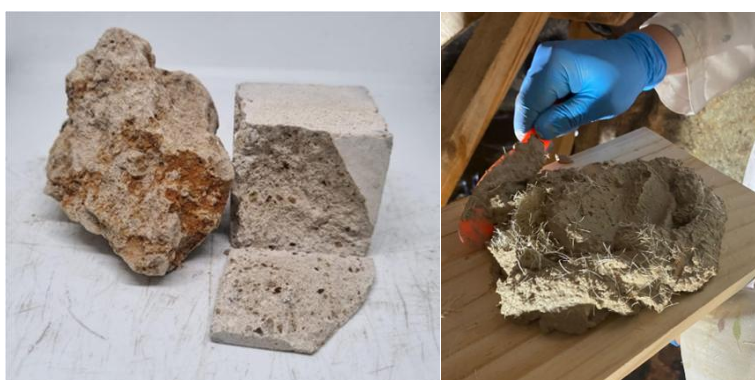
*Ilustración 68. Se aprecia la semejanza entre el mortero fraguado y la toba volcánica de Tierradentro, También el mortero en proceso de ser aplicado mezclado con trozos de cabuya. Fotografías Lina María Méndez Arias y María Paula Alvarez*

Además de ajustar la formulación para que tuviera una resistencia similar a la roca original se buscó que el mortero estructural también presentara una semejanza en color y apariencia, lo que se ilustra con la ilustración 68. Una vez in situ y para mejorar su trabajabilidad se le añadió pedazos de 1m de largo de cabuya.

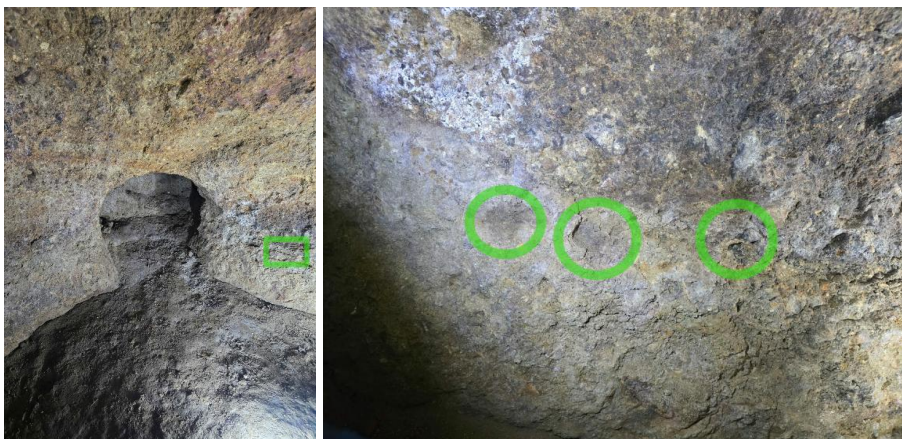
### Pruebas realizadas en el SA8:

- **Ubicación:** Zona lateral izquierda, cercana a la cavidad.
- **Orden:** Nanorestore, Nano Estel, Wacker OH.

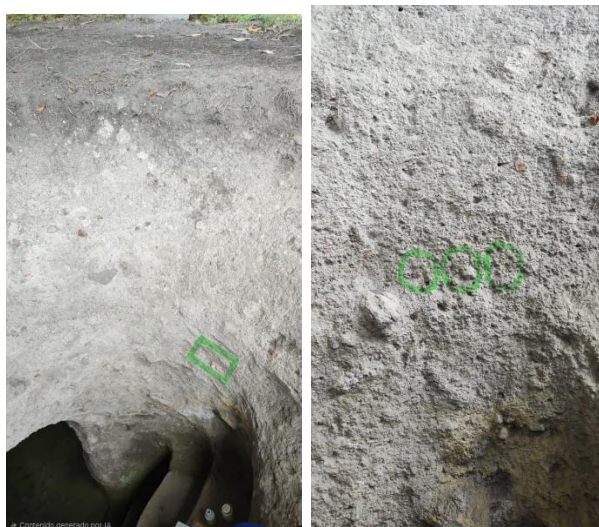
### Pruebas aplicadas en el A36:

- **Ubicación:** Zona lateral derecha, ingreso del hipogeo.
- **Orden:** Nano Estel, Wacker OH, Nanorestore
