# **DOCUMENTACIÓN, ESTUDIOS E INTERVENCIONES DE LOS HIPOGEOS EN ESTADO DE CONSERVACIÓN CRÍTICO EN EL PARQUE ARQUEOLÓGICO NACIONAL DE TIERRADENTRO.**

## **INFORME FINAL**

PROYECTO FIAN 2025-2026

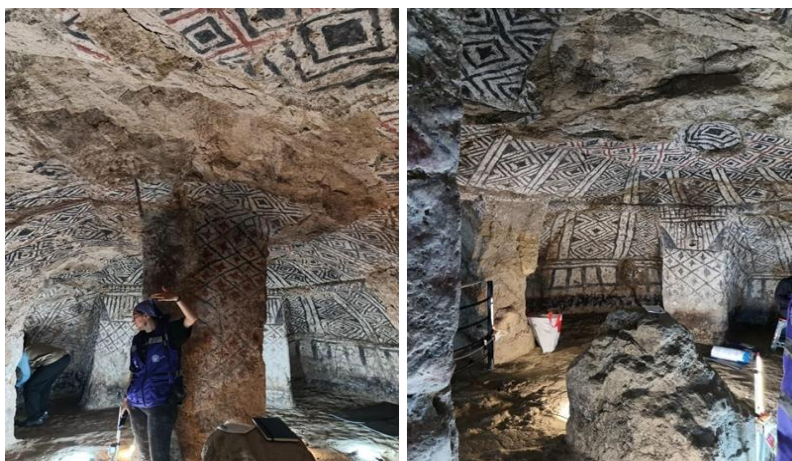
*Ilustración 72. Condición inicial a nivel de bóveda.*

- La intervención del hipogeo S12 consideró la estabilización del soporte pétreo mediante la inyección de micromortero, resanes perimetrales y consolidación localizada. También en la readhesión de zonas craqueladas o desprendidas del enlucido, y saneamiento ambiental y la reintegración cromática de zonas intervenidas. Procesos de saneamiento y control ambiental fueron desarrollados.

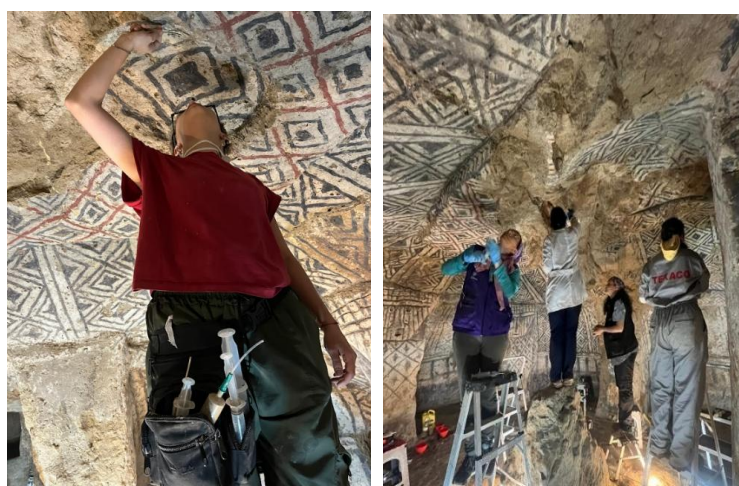
*Ilustración 73. Intervenciones de inyección de micromortero a nivel de bóveda.*

- La intervención se enfocó en la estabilización del soporte pétreo, mediante la inyección de micromortero. Al respecto, se realizaron inyecciones de micromortero en el sector izquierdo de la bóveda, priorizando las zonas de intersección de diaclasas y en las pilastras que

requirieron ser estabilizadas por presentar disyunción en lajas, desprendimientos. En las zonas donde se inyectaron los morteros que presentaban disgregación y descamación fue necesario aplicar previamente consolidante (Wacker OH).

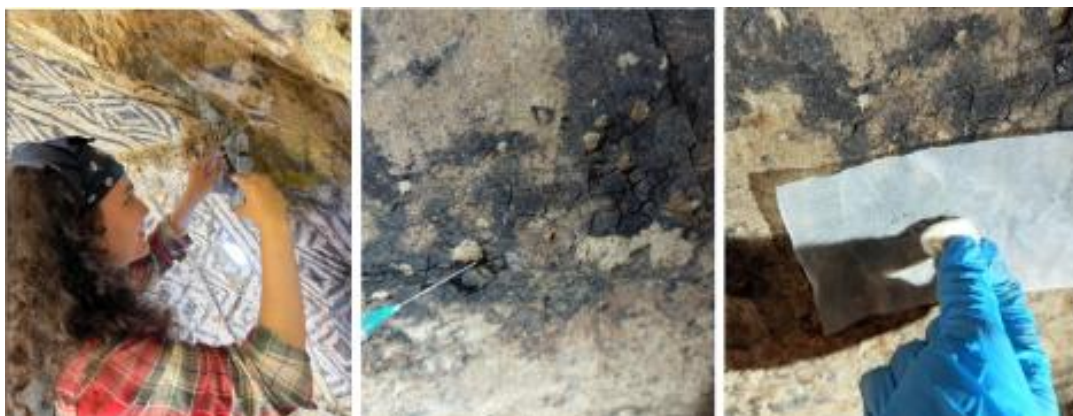
*Ilustración 74. Intervenciones de readhesión de pintura mural con tylosa*

- La intervención contempló también la estabilización mediante mortero de inyección de micromortero en zonas de galerías y readhesión de la pintura mural mediante aplicación de tylosa en zonas donde la interfase entre enlucido y soporte pétreo era muy estrecha.

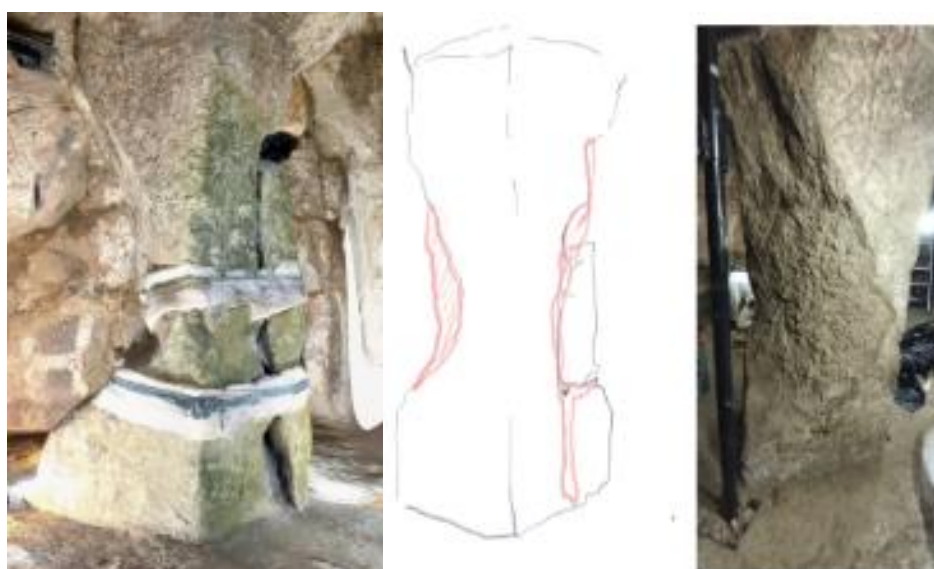
*Ilustración 76. Imagen 1 antes de la intervención, 2 en rojo zonas intervenidas y 3. Parte posterior de la columna donde se le la cantidad de mortero estructural aplicado.*

- En términos generales, la intervención estuvo enfocada hacia la estabilización del soporte pétreo, y el refuerzo estructural con especial énfasis en la recuperación de la unidad del pilar P2 y la estabilización de diaclasas en nichos, cámaras y pilastras. De manera complementaria, se realizó la estabilización y readhesión de la pintura mural en zonas desprendidas, la remoción manual controlada de raíces y eflorescencias salinas y depósitos de tierra, proceso que resultó determinante para identificar con precisión las zonas con disgregación del soporte y afectaciones en los estratos pictóricos que, de otro modo, permanecían ocultas. La intervención contempló también el saneamiento ambiental con aplicación de biocida y remoción puntual de cuerpos fúngicos.

- Con el fin de incrementar el volumen del pilar P2 para reforzarlo estructuralmente se hicieron primero aplicaciones puntuales de mortero de inyección en zonas inestables, luego si de mortero estructural previa humectación de la roca y aplicación de puente de adherencia.

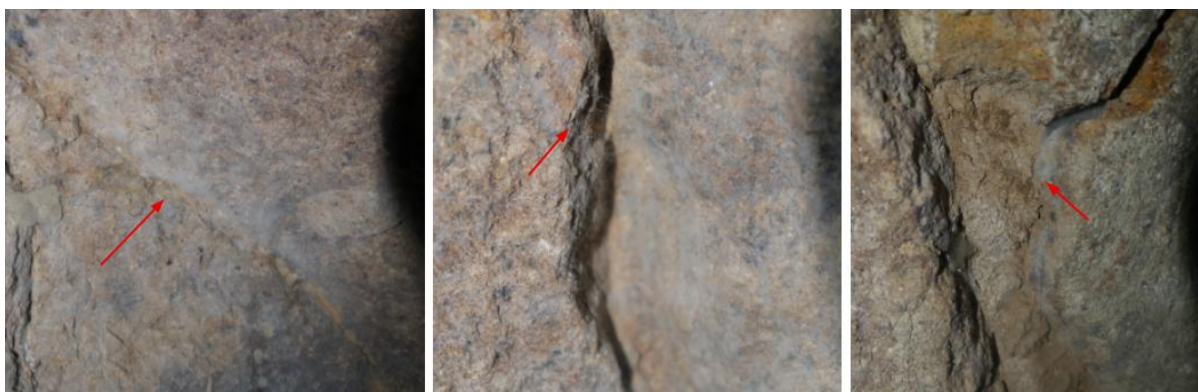
*Ilustración 78. Crecimiento micelar evidenciado en los Hipogeos S10, S11 y S12. Este crecimiento se ve asociado a las zonas circundantes a los puntos de inyección de mortero. Luz UV negativo. Las flechas señalan el crecimiento alrededor de los puntos de inyección. Fotografías tomadas por Antonio Guarnizo-Pérez.*

Las labores adelantadas en estas dos temporadas implicaron la documentación e intervención de los hipogeos antes referidos, lo que implicó que en hipogeos como el SA1, S10, S11 y S12 permanecieran por varios días varias personas del equipo FIAN y el Parque lo que llevó a que especialmente en hipogeos como el S12 y el SA1 se registrara un alza en las condiciones de humedad relativa y temperatura. Lo anterior generó un entorno propicio para la biocolonización microbiana, con características algodonosas, crecimiento irregular, que varía en color desde negros, café, rojos, blancos y verdes, especialmente los pisos de dichos hipogeos y las zonas próximas a los puntos donde se aplicó tilosa, morteros de inyección (Ilustración 76) y estructurales (Ilustración 77).

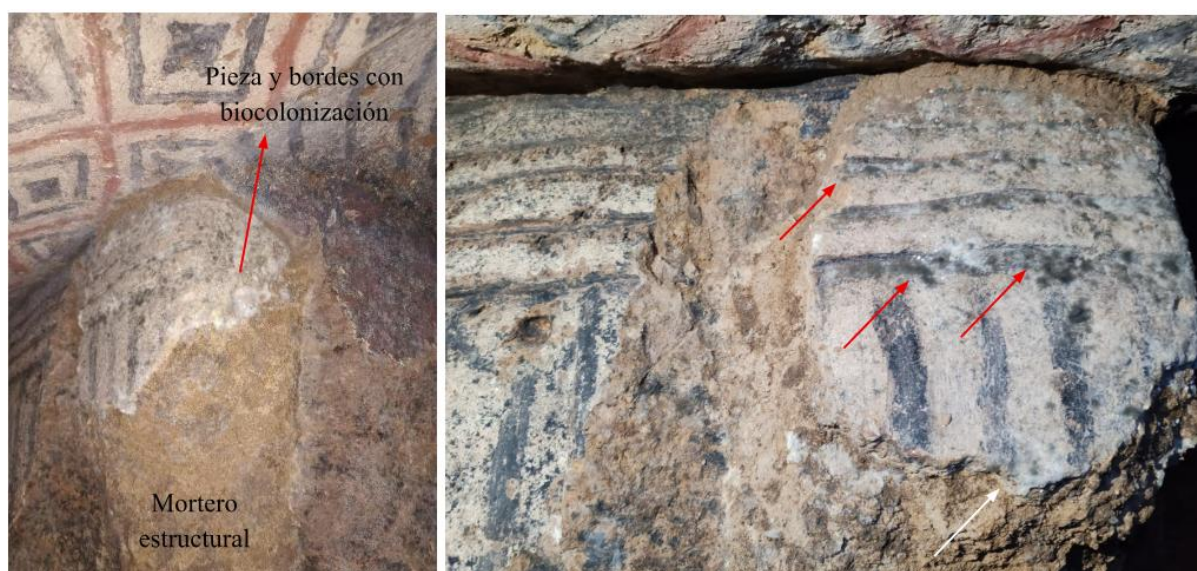
Ilustración 79. Fragmento adherido en la parte superior de la columna derecha del hipogeo S11. Donde se logra observar el crecimiento de indicadores algodonosos sobre la pieza y en el borde. No se evidencia crecimiento sobre el mortero. Fotografías tomadas por Personal del PAT.

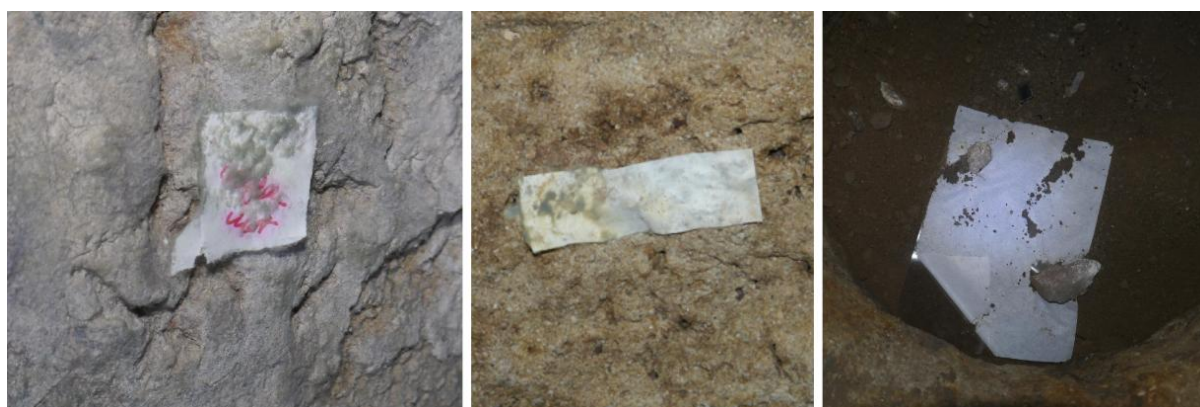
*Ilustración 82. Materiales ajenos a los hipogeos que favorecen el desarrollo de colonias fúngicas dada dados sus componentes como la celulosa o adhesivos. Cintas de papel en S12 y S30 y hoja de papel. Fotografías tomadas por Antonio Guarnizo-Pérez.*

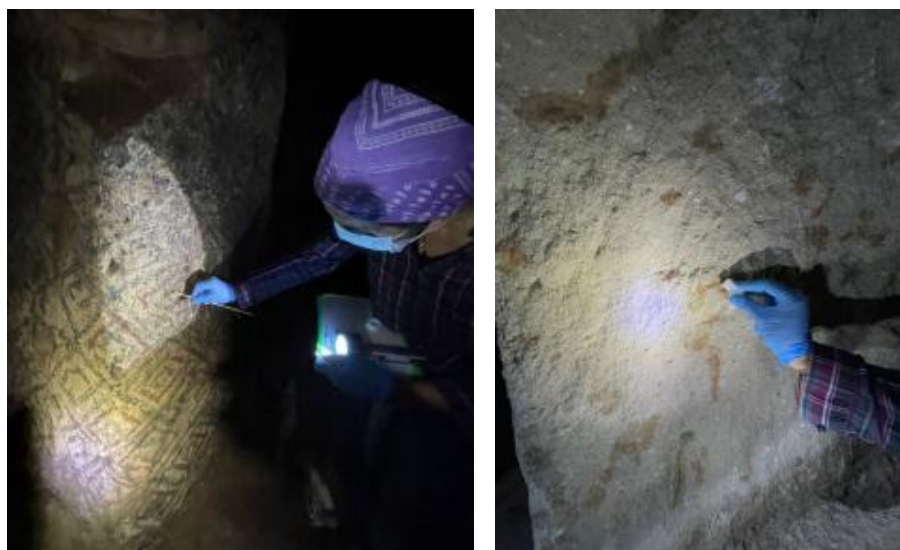
En el **hipogeo SA1** se evidencia que el crecimiento biológico reportado para abril de 2026 ha disminuido, en el piso éste ya no sobresale con su coloración blanca, en cambio en la pilastra 2 se observa un crecimiento de un hongo de puntos negros, en la pilastra 3 se observa crecimiento puntual de hongo blanco y en el pilar 1 y pilar 2 se observa una gran cantidad de hongos de colores negro, blanco, rosado y amarillo. El pilar 2 por ser aquel donde se aplicó mayor humedad en las intervenciones es aquel que presenta más biocolonización sobre cada una de sus caras. Se toman las respectivas improntas sobre la pilastra 2 cara A, el pilar 1 cara D y el pilar 2 cara B para traer a Bogotá y que éstas puedan cultivarse en laboratorio. Además, en estos mismos puntos se hacen pruebas para la eliminación de la biocolonización evidenciando que el retiro puntual con pequeños fragmentos de esponja mágica humedecida en alcohol resulta el método más adecuado en la medida en que éste permite retirar los micelios sin levantar esporas. Cada fragmento de esponja es usado solo una vez por cada de sus caras y luego desechado.

*Ilustración 83. Biocolonización, zonas donde se realizaron pruebas de limpieza en el hipogeo SA1*

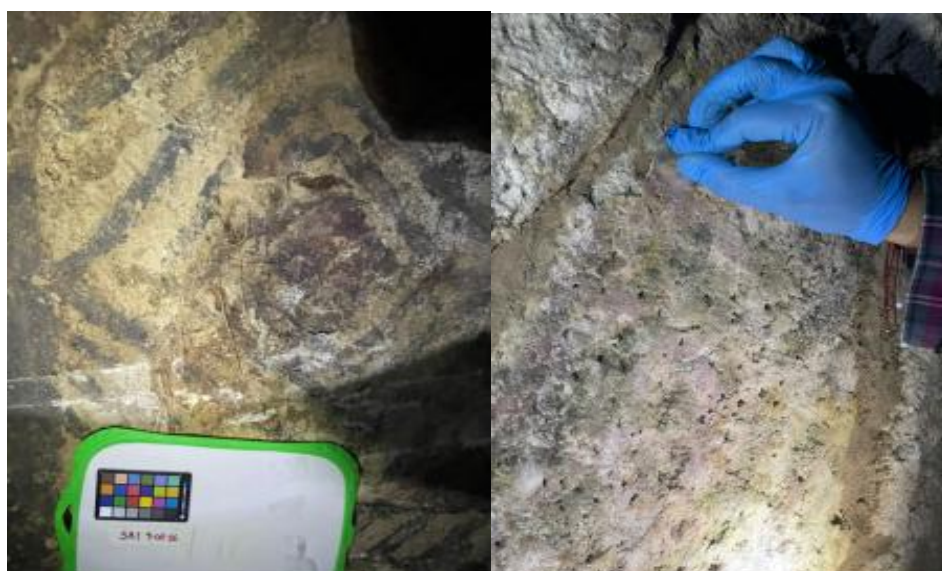
*Ilustración 84. Raíces, zona donde se tomaron improntas en el pilar2 en la cámara del hipogeo SA1*

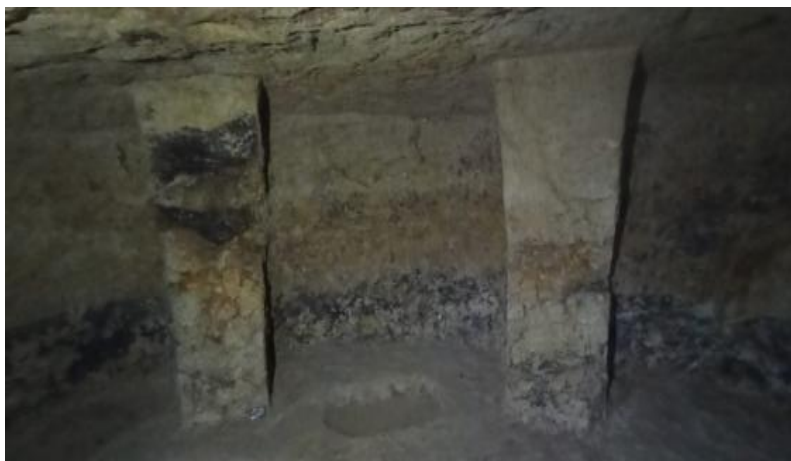
**En el hipogeo S5** no hay evidencia de biocolonización después de la aplicación de biocida en marzo de 2026. Sin embargo, se evidencia la necesidad de estabilizar algunos puntos de las pilastras 1, 2 y 3 con mortero de inyección.

*Ilustración 85. Zonas de pilastras donde se debe hacer la estabilización en hipogeo S5*

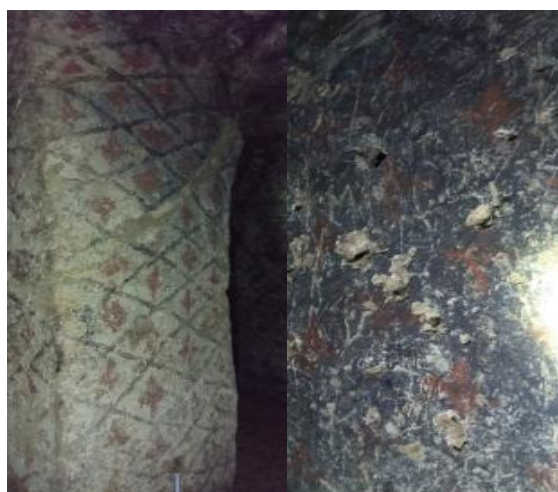
Se aprovecha la visita al Alto de Segovia para verificar el estado de conservación del **hipogeo S9**. Este hipogeo no fue intervenido por no presentar problemas importantes estructurales, de desprendimientos o disgregación. De todas maneras, fue visitado de nuevo con el fin de confirmar esta información evidenciando que mientras el soporte pétreo se encuentra bastante firme y estable, las principales afectaciones son de tipo estético, y están relacionadas con grafitis numerosos en los pilares 1 y 2 que han generado rayones al enlucido y resanes de fisuras, especialmente presentes en estos mismos pilares realizados con materiales que hoy no muestran un buen comportamiento pues se están desprendiendo parcialmente. Adicionalmente que hay pequeñas áreas desprendidas en la Pilastra 1, el Nicho 1, la Pilastra 3, el Nicho 4 y la Pilastra 7.

*Ilustración 86. Intervenciones anteriores, grafitis y perforaciones en el hipogeo S9*

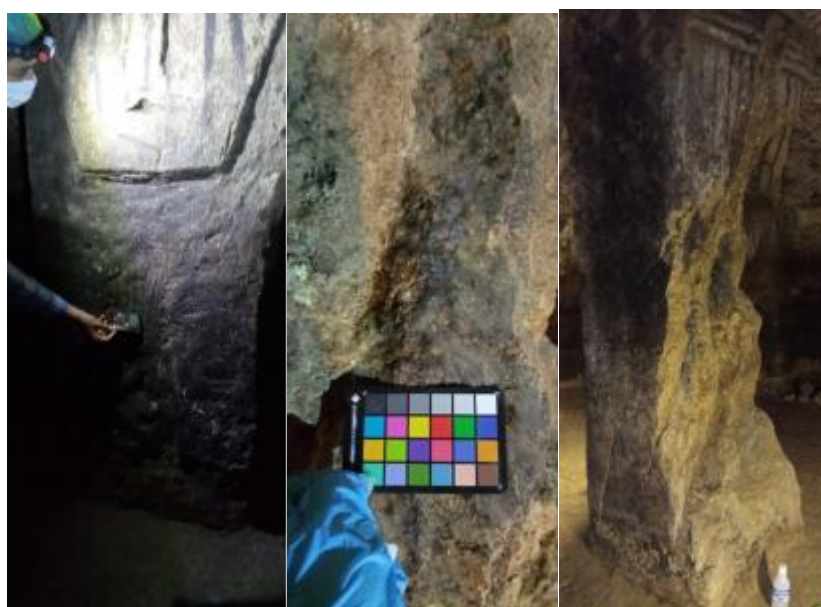
En el **hipogeo S10** se evidencia aún la presencia de biocolonización por hongos detectada para marzo de 2026. Particularmente en el piso próximo al costado izquierdo del hipogeo y sobre la pilastra 2 se observan colonias de hongos algodonosos de color blanco. También en el pilar 2, sobre los morteros de resane que fueron aplicados en la cara A del pilar y no fueron preparados con biocidas se observan colonial de hongos amarillos y negros. Adicionalmente se observa que la intervención realizada solucionó los problemas de fragilidad de la roca y que hay solo un par de puntos en la pilastra 7 y el nicho 7 donde la pintura mural debe ser readherida haciendo uso del mortero de inyección.

*Ilustración 87. Zonas donde aún se evidencian los hongos y sobre las cuales se hicieron las pruebas de remoción directa  
Hipogeo S10*

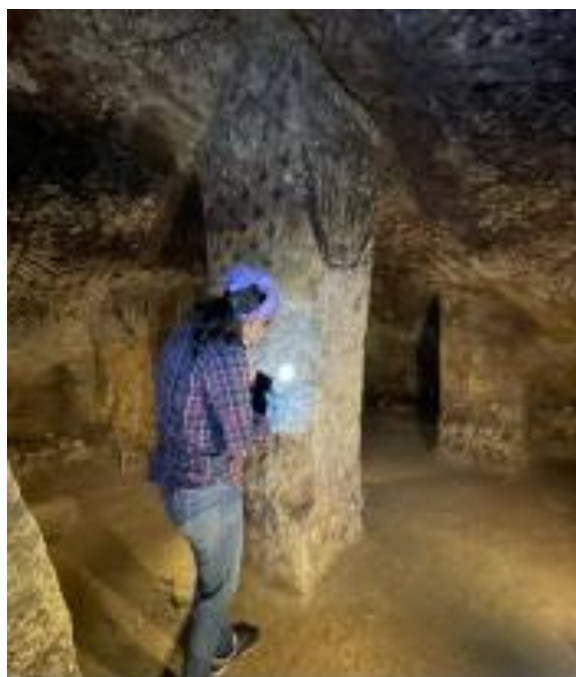
En el **hipogeo S11** la inspección permite evidenciar que la intervención cumplió adecuadamente con lo requerido y tanto el soporte pétreo como la pintura mural hoy se encuentran estabilizados. Además, que no se observa biocolonización sobre las superficies con lo cual la reacción que tuvieron los microorganismos después de las intervenciones de 2026 parece apaciguada y el estado de conservación al interior del hipogeo ya no muestra proliferación de microorganismos. Por lo cual se recomienda que puede de nuevo recibir visita.

*Ilustración 88. Inspección en el hipogeo S11*

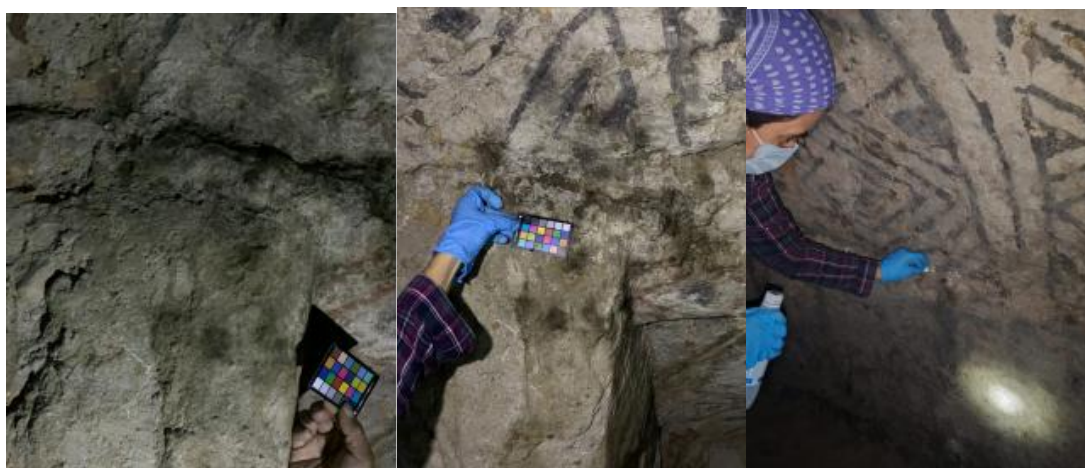
*Ilustración 89. Biocolonización, zonas donde se tomaron las improntas y se realizaron pruebas de limpieza en el hipogeo S12*

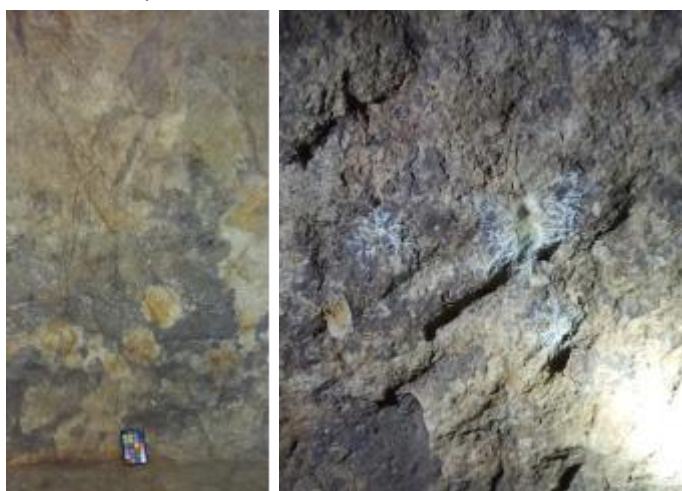
En el **hipogeo S18** se evidencia el recrecimiento del hongo blanco de gran tamaño sobre la pared suroriental de la cámara y de raíces especialmente en el costado nororiental de la cámara. De igual manera se aprecia la aparición de algas en el acceso y el piso de la cámara. Se evidencia la necesidad de estabilizar algunos puntos en el umbral, donde la roca está muy debilitada, lo anterior asociado a la existencia de una cerca de guadua que por estos días fue retirada. Lo que es un acierto pues este material de guadua favorece la presencia de biocolonización al interior del hipogeo.

*Ilustración 90. Raíces y Hongo que crece de nuevo cubriendo la pared de la cámara en el hipogeo S18*

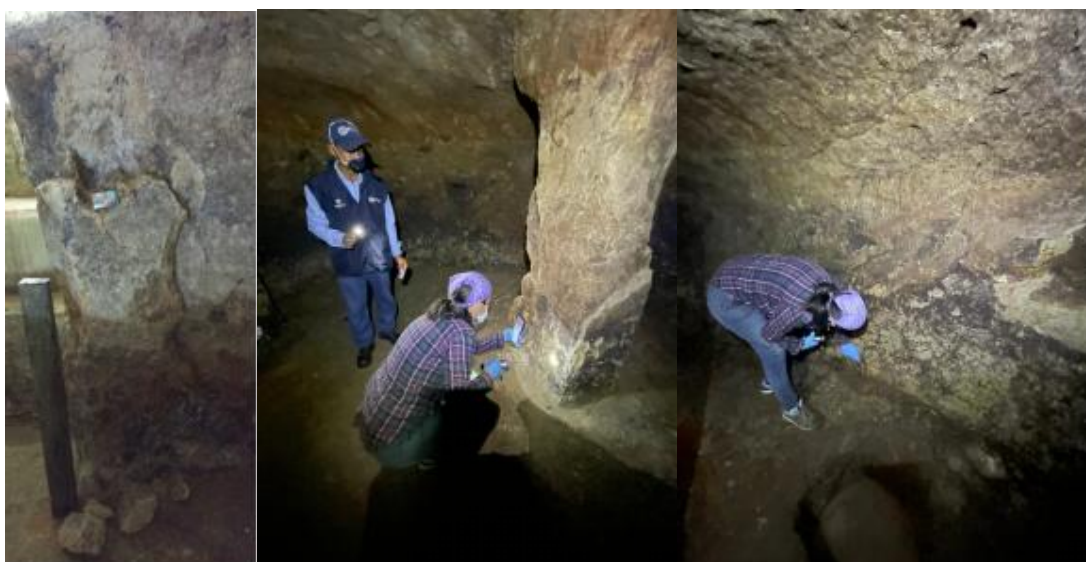
*Ilustración 91. Zonas por estabilizar y eliminación de raíces que crecen de nuevo cubriendo la pared de la cámara en el hipogeo S21*

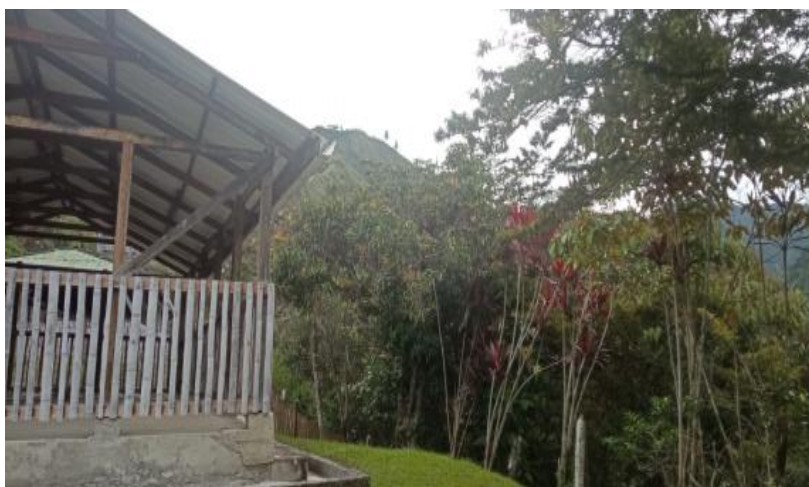
*Ilustración 92.. Vista exterior del hipogeo SA1 donde se aprecia la proximidad de los árboles cuyas raíces afectan al interior.*

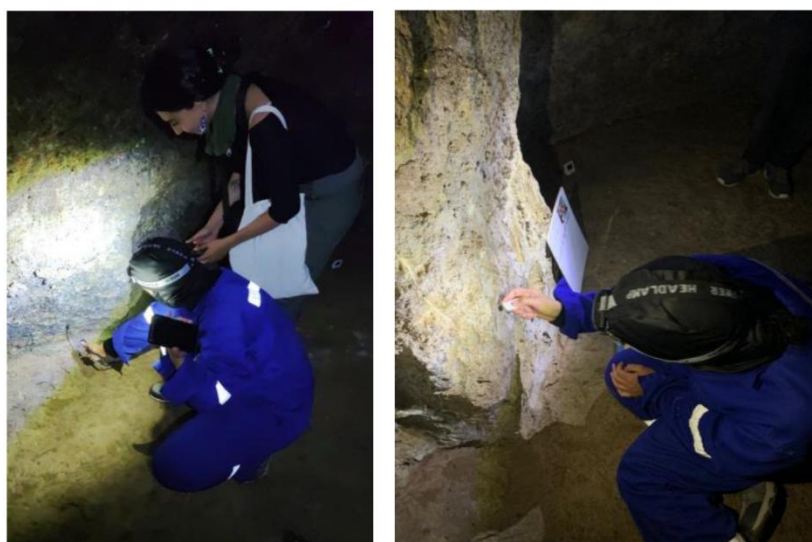
Esta metodología de absorción se aplicó de manera sistemática en tres puntos estratégicos de cada estructura: la entrada, el fondo de la cámara y el área del pozo. Este procedimiento permite obtener una lectura detallada de la dinámica de humedad en las zonas de mayor vulnerabilidad, siguiendo los lineamientos técnicos establecidos en informes previos de referencia. La información recogida en los hipogeos estudiados, A13, A14, SA8, S10 y S12 fue consignada en los anexos de los Expedientes de documentación de dichos hipogeos anexos a este informe.

*Ilustración 94. Mediciones de contenido de humedad realizados con el psicrómetro en cada lado de cada nicho y pilastra, hipogeos S11, S12. Fuente: Proyecto FIAN 2025-2026.*

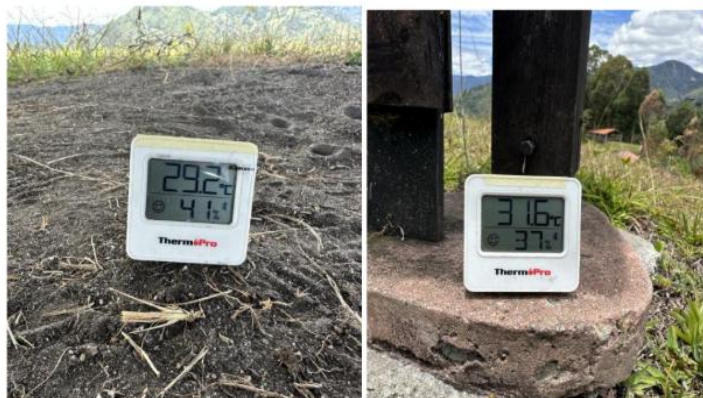
Complementario a este registro, se realizaron análisis puntuales durante las visitas técnicas a los hipogeos, lo que permite contrastar la información recolectada por los sensores con las condiciones observadas en tiempo real. Este esquema de monitoreo facilita la identificación de patrones ambientales que podrían incidir en el estado de conservación de las estructuras subterráneas y sus

*Ilustración 95: Instalación de dataloggers al exterior de los cobertizos. Fuente: Proyecto FIAN 2025-2026*

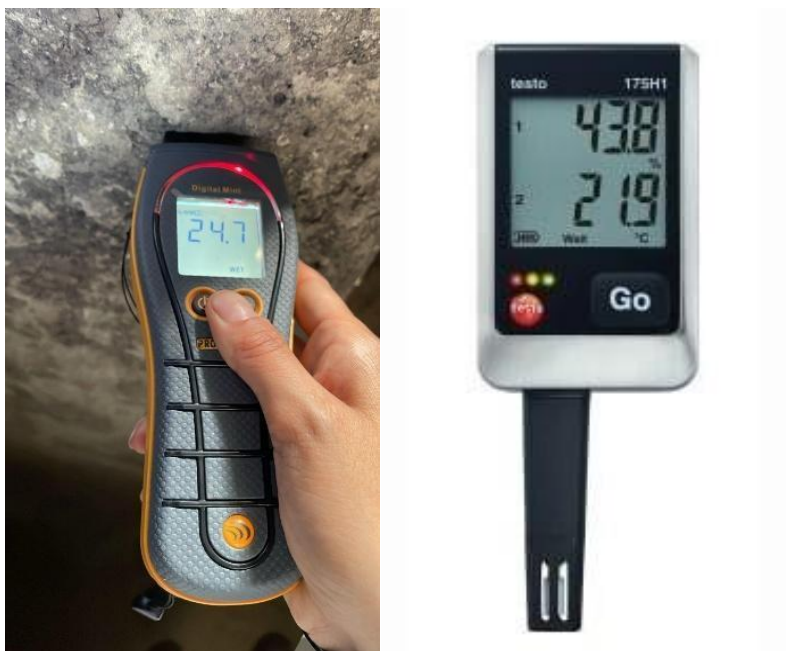
Para la toma de datos de humedad relativa y temperatura, se utilizó el Datalogger Testo 175H1 (equipo con registrador de datos de 2 canales), programado para hacer un registro de datos en un intervalo de 3 horas y 2 horas.

*Ilustración 97. Equipo datalogger Testo 175-H1 y protímetro*

Para la toma de datos de contenido de humedad superficial, se utilizó el protímetro digital mini (equipo medidor de humedad portátil tipo aguja con indicador LED de color y pantalla). Las mediciones se hicieron mediante el contacto directo con la superficie pétreo. El equipo clasifica los valores dentro de tres rangos que son indicados por la luz led:

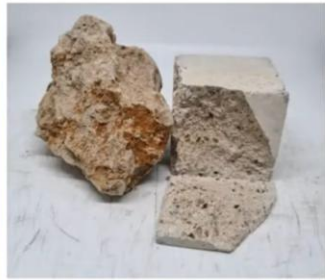
**Foto 6-** Cubos de 5 cm de arista fabricados y curados de acuerdo a la ASTM C 109.
