# INFORME DE INTERVENCIÓN

CONSERVACIÓN Y RESTAURACIÓN DE TRECE PIEZAS DE ORFEBRERÍA Y UN CRÁNEO

COLECCIÓN INSTITUTO COLOMBIANO DE ANTROPOLOGÍA E HISTORIA-ICANH

MARÍA DE LA PAZ GÓMEZ FORERO
CONSERVADORA Y RESTAURADORA DE BIENES MUEBLES

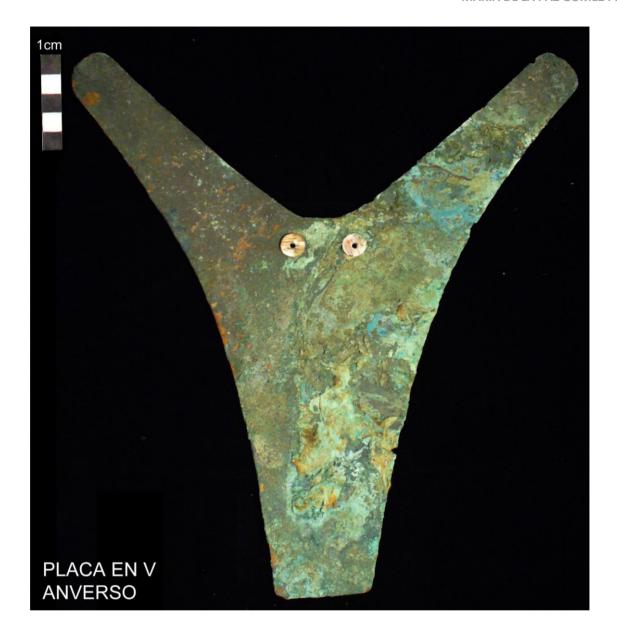
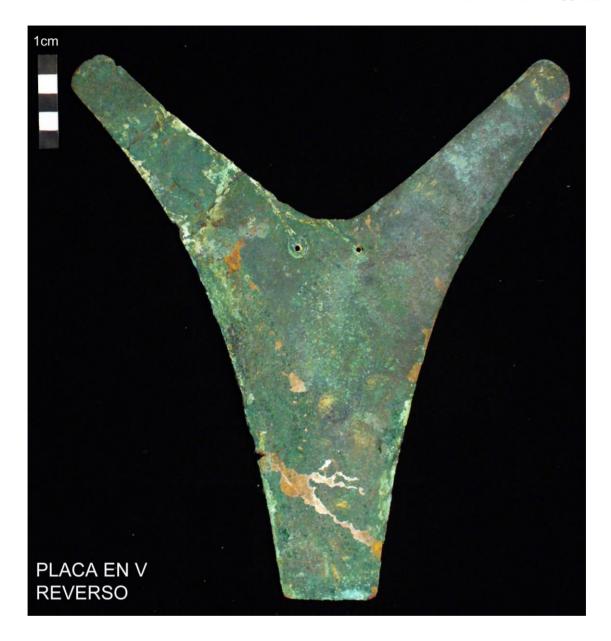
**FOTOGRAFÍAS INICIALES**

**Estado general:** Bueno. Productos de corrosión generalizados. Presencia de sales.

roductos de corrosión verde oscuro generalizados. 2 Productos de corrosión verde claro. 3 Productos de corrosión azules. 4 Deformación. 5 Faltantes. 6 Fractura. 7 Faltantes superficiales/Pátina anaranjada. 8 Fibras. 9 Material agregado: Adhesivo. 10 Concreciones anaranjadas.

Productos de corrosión verde oscuro generalizados. 2 Productos de corrosión verde claro. 3 Productos de corrosión azules. 4 Deformación. 9 Material agregado: Adhesivo. 10 Concreciones anaranjadas.

La pieza se encuentra completamente cubierta por productos de corrosión del cobre, en diferentes tonalidades de verde y azul; aleatoriamente por un polvillo anaranjado y donde la capa de productos se ha desprendido, se puede ver directamente la placa metálica algo erosionada con una patina parda anaranjada.

En la prolongación derecha y la parte inferior hay deformaciones transversales, asociadas a faltantes menores en los bordes y una fractura central en la prolongación. Ninguno riesgoso estructuralmente para la pieza.

- 1. Fijado de la capa de productos de corrosión por inyección puntual de paraloid B48N al 2% en acetona.
- 2. Consolidación de los espóndilos por inyección de paraloid B48N al 5% en acetona.
- 3. Protección de las fibras animales mediante recubrimientos con papel unido con paraloid B48N al 2% en acetona.

- 5. Secado acelerado con acetona, aire frio y toallas de papel.
- 6. Hubo zonas en la que la capa de productos de corrosión se volvió seca y quebradiza por el contacto con el agua, se realizó una consolidación superficial puntual con paraloid B48N al 2% en acetona.
- 7. Embalaje: Espuma de polietileno.

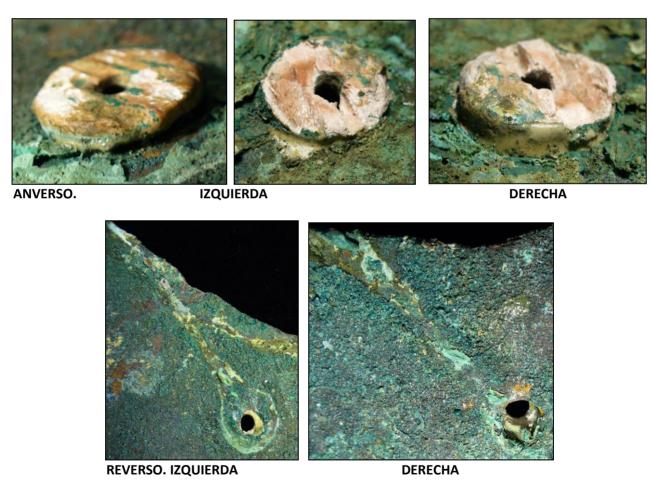
Se puede observar que hay productos de corrosión similares a los de la placa entre los poros de los espóndilos o en la superficie; encima estos productos se pueden ver excesos del adhesivo lechoso y brillante empleado para pegar los espóndilos sobre una gruesa capa de productos de corrosión de la placa y al ser aplicado penetró por los orificios de la placa metálica y se derramó sobre el reverso.

No es posible saber si los espóndilos son objetos decorativos originales de la pieza o si habían estado antes de la excavación o del presente. Se realizó un examen organoléptico que consistió en tomar una pequeña muestra del material adhesivo y realizar una prueba de fuego y vapores. Se obtuvo un adhesivo epóxico. Por lo que se puede concluir con certeza que la manera como están unidos en este momento es actual, no es prehispánica y no corresponde a la época de elaboración de la placa metálica. Lo que pudo haber ocurrido es que durante la excavación se hayan desprendido y los hayan pegado nuevamente con este adhesivo.

La marcha analítica dio negativa para carbonatos y positiva para cloruros. A diferencia de los carbonatos, los cloruros son nocivos, ya que en condiciones de humedad relativa elevada o variable, se solubilizan, penetrando la estructura y al secarse se cristalizan, aumentando de tamaño entre los cristales del metal, separándolos. Sólo ante condiciones medioambientales muy estables o controladas, cabría la posibilidad de dejarlos tal y como están. En aras de la conservación y al no tener esta certeza lo mejor siempre es eliminarlos.

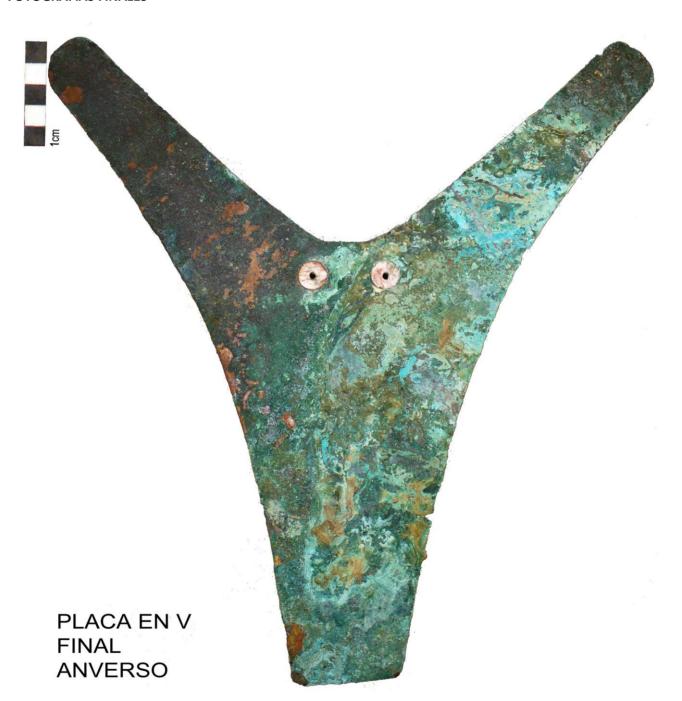
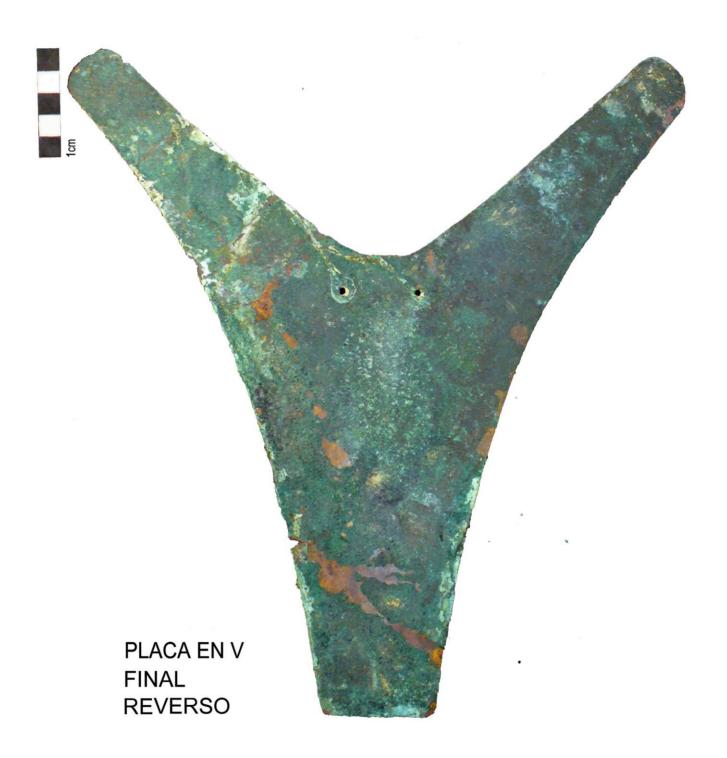
#### **FOTOGRAFÍAS FINALES**

Según el nivel de sales final dado por el conductímetro, la desalinización por inmersión fue exitosa, las sales solubles fueron eliminadas de la pieza. Sin embargo, la apariencia de la pieza no cambió por el reverso y solo un poco por el anverso, donde disminuyeron los productos de corrosión más superficiales, de un tono verde intermedio, dejando a la vista la parte no soluble de los productos de color verde más intenso. Se conservaron la capa generalizada de productos y las fibras, con algunas pocas pérdidas e íntegramente los espóndilos.

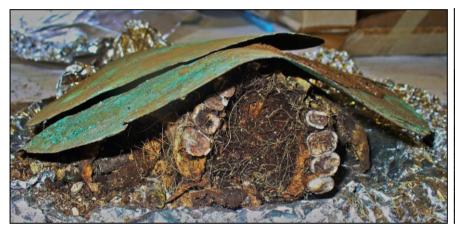
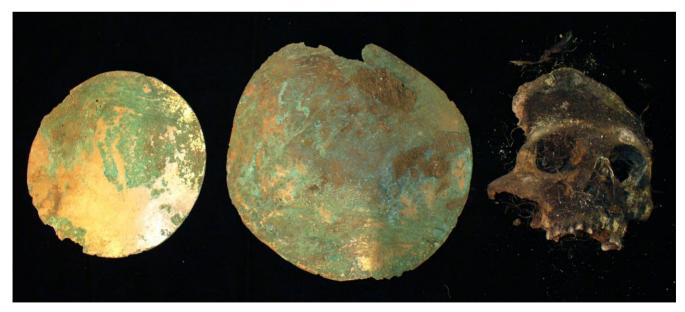
#### **FOTOGRAFÍAS INICIALES DEL GRUPO**

Las piezas Tajumbina presentan una particular fragilidad debida fundamentalmente a cuatro factores: la técnica de manufactura, su antigüedad, la alteración por corrosión y el enterramiento. Al tratarse de láminas delgadas martilladas, que con el tiempo pierden elasticidad, haciéndose sumamente delicadas y quebradizas; elaboradas en tumbaga con dorado por enriquecimiento superficial, cuyos metales en aleación tienden a reaccionar frente al medio y entre sí, mineralizándose, proceso acrecentado al ser enterradas en un suelo ácido y en contacto con un cuerpo en descomposición, los cuales aceleran y aportan elementos a los procesos de corrosión.

- Debilidad estructural por la corrosión del cobre presente en el núcleo y la consecuente fragilidad, acentuada en los bordes, donde ha habido fracturas y faltantes cuyos bordes podrían enredarse y continuar fragmentándose. Es preciso protegerlos por el reverso con refuerzos estructurales y, donde sea necesario, realizar resanes, para dar mayor estabilidad, resistencia y mejorar su presentación estética.

- Capas superficiales de productos de corrosión generalizadas, sobre las láminas que, subyacentes, se
  encuentran en buen estado, dorada y brillante, solo con algunas alteraciones cromáticas, rayones y zonas
  con erosión leve, así que, si en algún momento futuro la intención fuera eliminarlas para dejar las piezas
  en un estado estético más cercano al original, se podría evaluar la posibilidad de hacerlo mecánicamente,
  para no alterar los metales o rayar la superficie y proteger los núcleos; aunque dispendioso y muy delicado
  es un trabajo posible, buscando las herramientas o los mecanismos adecuados.

- Similares en todos los pectorales, restos de material textil adheridos superficialmente por los productos de corrosión. Se encuentran sumamente alterados y pulverulentos, muy delicados, frágiles y susceptibles a pérdidas por roce o movimientos bruscos. Para conservarlos durante y después de la intervención es necesario consolidarlos y fijarlos a la superficie. Se tiene conocimiento de que ya fueron realizados los exámenes de identificación y datación necesarios, sin embargo, en una caja anexa hay un fragmento que no fue intervenido.

Inicialmente se encontraban los tres objetos juntos, reaccionando ante el microclima creado en el enterramiento y posteriormente al interior de un embalaje inadecuado depositado en un espacio sin condiciones medioambientales controladas, con el producto de las diferentes alteraciones producidas por el contacto entre metales y de estos con el cráneo y fibras vegetales en descomposición, tierra de excavación y humedad constantes. Esto es evidente en el aumento en el volumen y tipo de las concreciones de productos de corrosión con incremento de concreciones salinas, demostradas por las marchas analíticas, en las zonas de contacto en los reversos de los pectorales, y en el alto grado de humedad y fragilidad del cráneo.

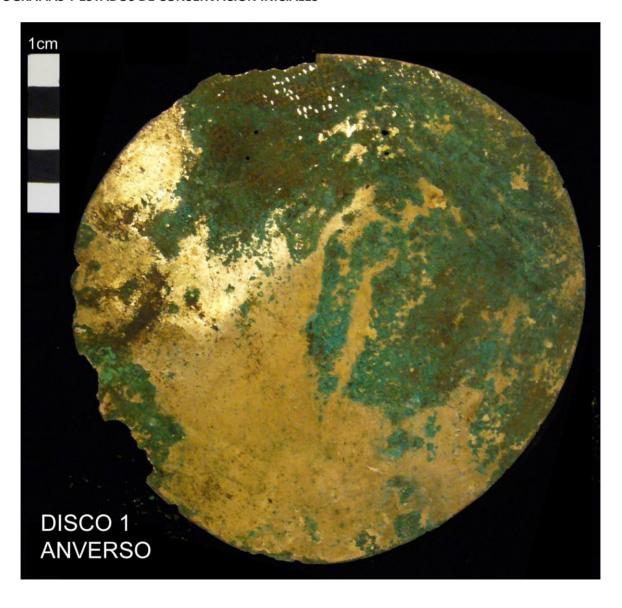
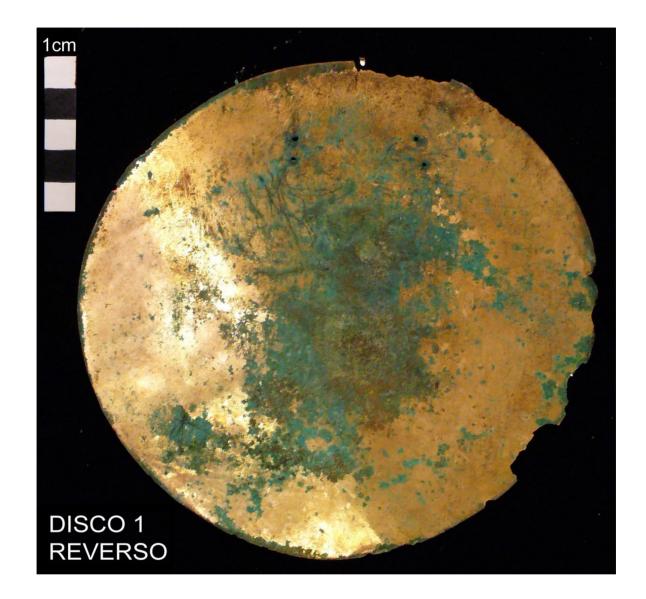
#### FOTOGRAFÍAS Y ESTADOS DE CONSERVACIÓN INICIALES

**Estado general:** Bueno. Frágil. Faltantes en los bordes. Productos de corrosión del cobre. Material textil adherido. Sucio. Posible presencia de sales.

1 Faltantes / Alteración cromática negra del núcleo. 2 Fracturas / Fisura. 3 Productos de corrosión verdes. 4 Tierra. Suciedad leve generalizada en el dorado a la vista. 6 Material textil adherido. 7 Deformación. 8 Rayones. 11 Marca de técnica: Perforaciones.

- 3 Productos de corrosión verdes. 4 Tierra. 🖅 Suciedad acumulada generalizada. 6 Material textil adherido. 8 Rayones.
- **9** Concreciones grises y blancas. **10** Fibras animales.

- 1. Eliminación del empaque original.
- 2. Consolidación y fijado de los restos de material textil: paraloid B48N al 2% en acetona.
- 3. Marcha analítica de sales para descartar la presencia de cloruros activos en la pieza.
- 4. Desalinización por inmersión en agua destilada tibia.
- 5. Secado: aire frio, toallas de papel.
- 6. Limpieza química y/o mecánica: acetona puntual, jabón neutro, alúmina, agua destilada.
- 7. Aislamiento consolidación de bordes: paraloid B48N al 3% en acetona.
- 8. Refuerzo estructural de bordes: cérex, paraloid B48N en acetona.

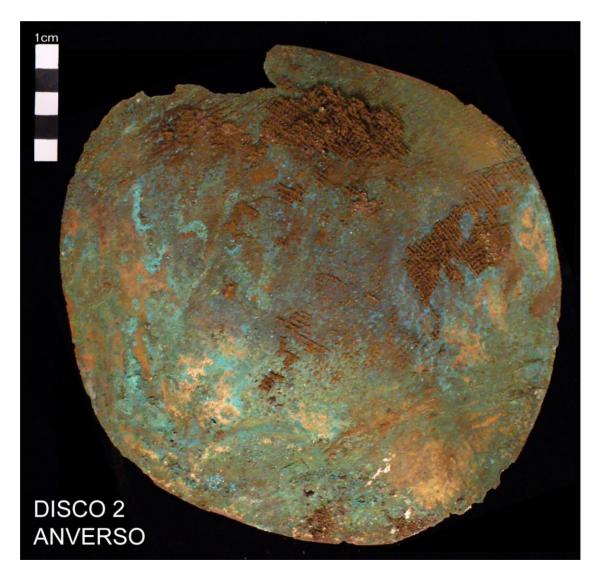
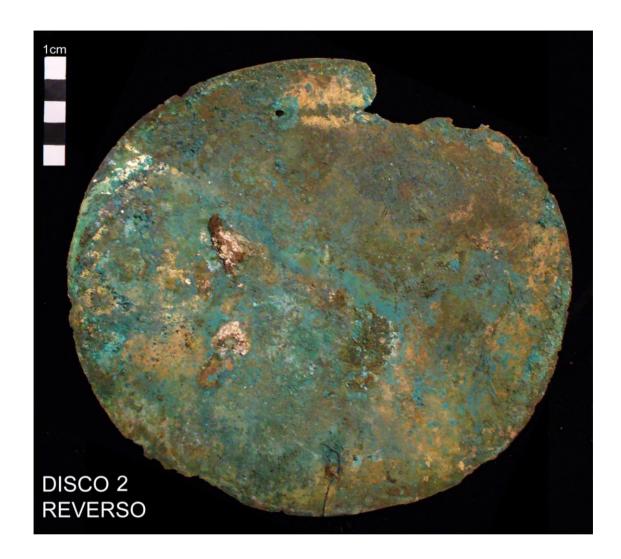
# **FOTOGRAFÍAS INICIALES**

**Estado general:** Regular. Muy frágil. Productos de corrosión generalizados. Posible presencia de sales. Material textil muy débil adherido.

- 1 Faltantes / Alteración del núcleo a negro. 2 Fracturas. 3G Productos de corrosión generalizados. 4 Deformación.
- **5** Material textil adherido. 6 Fibras. 8 Marca de técnica: Perforaciones.

**3G** Productos de corrosión generalizados. 6 Fibras. 7 Posibles sales.

- 1. Eliminación del papel aluminio del empaque original.
- 2. Consolidación y fijado de los restos de material textil: paraloid B48N al 2% en acetona.
- 3. Marcha analítica de sales para descartar la presencia de cloruros activos en la pieza.
- 4. Desalinización por inmersión en agua destilada tibia.
- 5. Secado: aire frio, toallas de papel.
- 6. Limpieza química y/o mecánica: acetona puntual, jabón neutro, alúmina, agua destilada.
- 7. Refuerzo estructural de fracturas y faltantes: cérex, paraloid B48N en acetona.

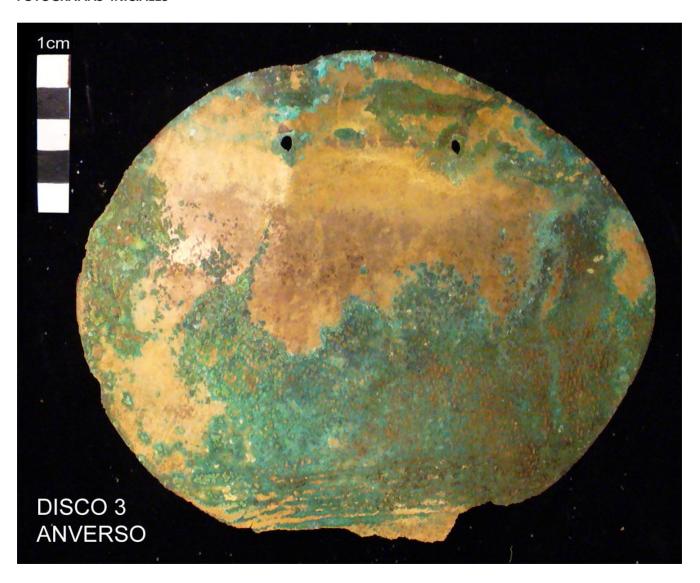
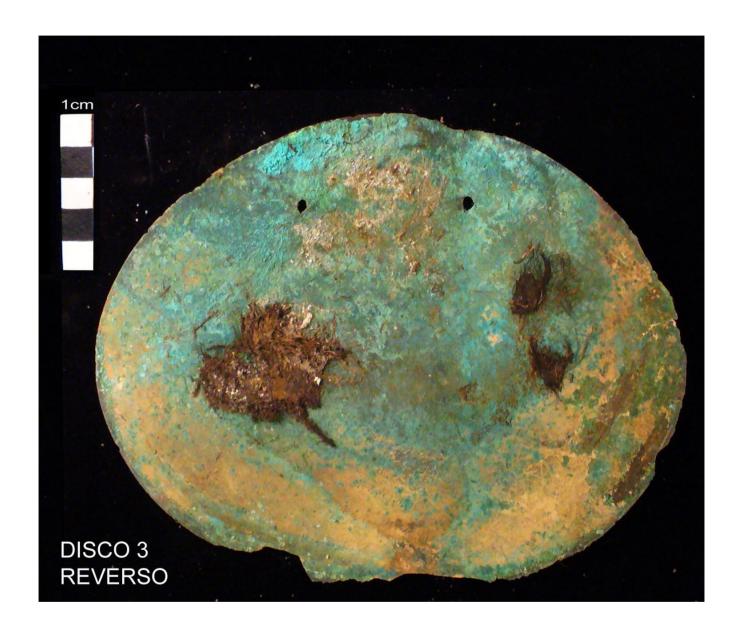
#### **FOTOGRAFÍAS INICIALES**

**Estado general:** Regular. Muy frágil, sobre todo en los bordes. Productos de corrosión generalizados. Presencia baja de cloruros.

1 Productos de corrosión verdes. 2 Faltantes. 3 Fracturas. 4 Deformación. 5 Desgaste del dorado. 6 Restos de fibras textiles. 8 Marca de técnica: perforaciones.

1 Productos de corrosión verdes. 6 Restos de fibras textiles. 7 Concreciones blancas y grises.

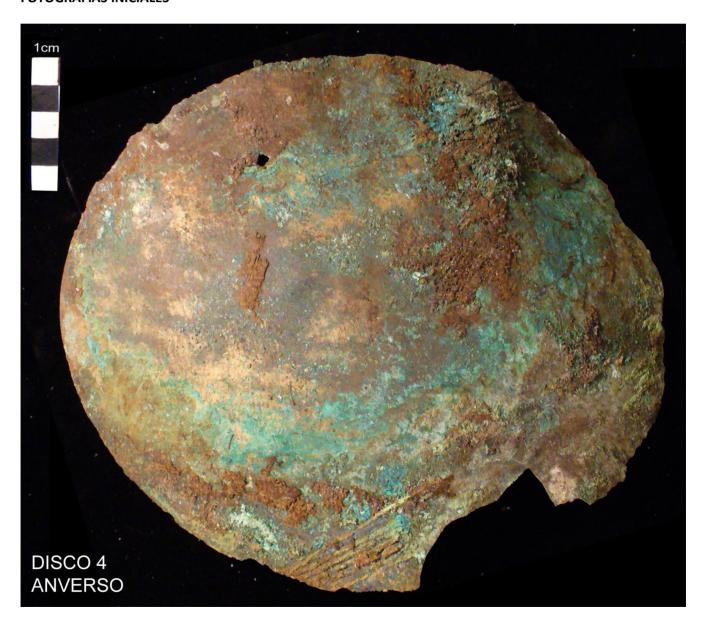
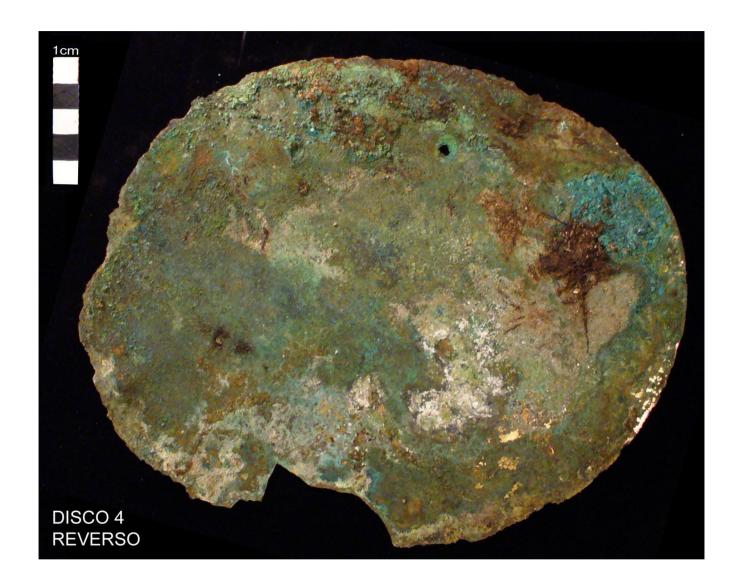
## **FOTOGRAFÍAS INICIALES**

Estado general: Regular. Muy frágil en bordes. Corrosión y concreciones generalizadas. Carbonatos y cloruros.

1 Productos de corrosión verdes. 2 Faltantes. 3 Fractura. 4 Deformación. 5 Desgaste visible del dorado. 6 Restos de fibra textil. 9 Marca de técnica: perforaciones.

**1G** Productos de corrosión verdes generalizados. **3** Fractura. **4** Deformación. **6** Restos de fibra textil. **7** Posibles sales. **8** Concreción gris. **9** Marca de técnica: perforaciones.

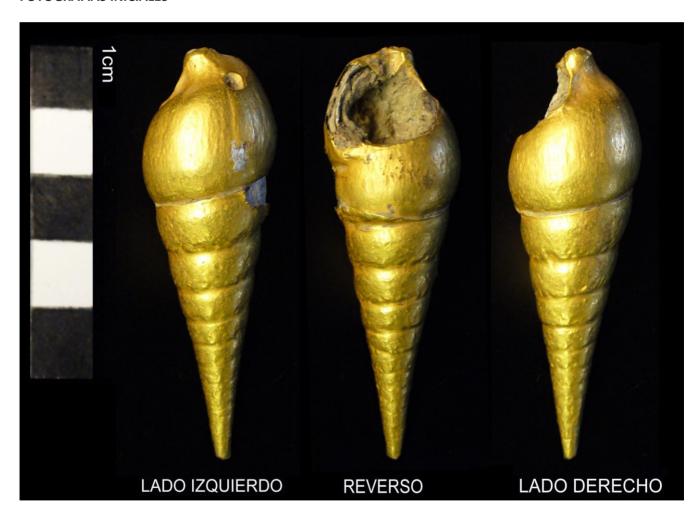
## **FOTOGRAFÍAS INICIALES**

Estado general: Bueno. Faltantes en la lámina con pequeños pliegues y fracturas alrededor. Sucio.

1 Faltante. 2 Fractura. 3 Pliegue. 4 Concreciones. 5 Marcas de técnica.

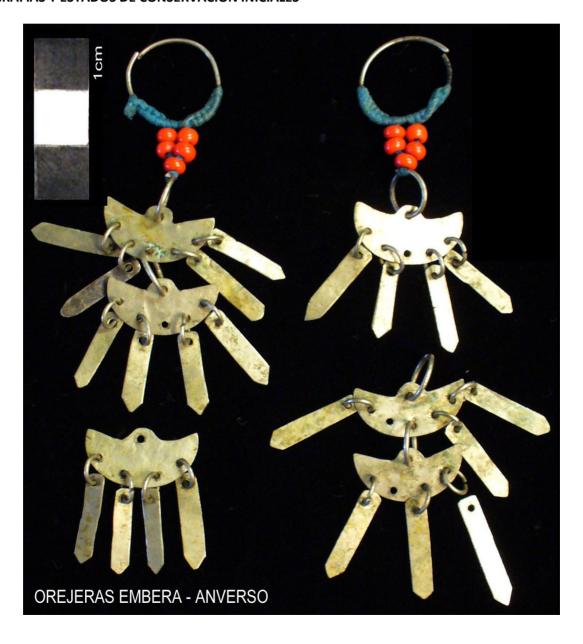
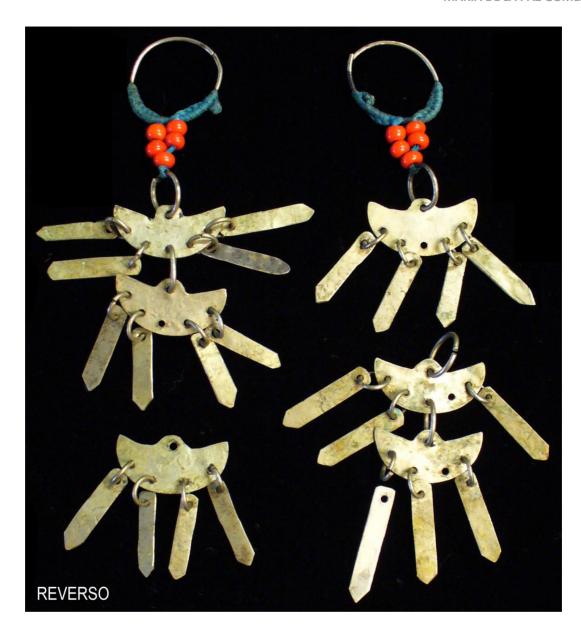
**Estado General:** Bueno. Partes sueltas. Faltan partes. Suciedad generalizada, manchas y algunos puntos de productos de corrosión.

1 Faltante. 2 Separación de partes. 3 Productos de corrosión verdes. 4 Oscurecimiento. 5 Productos de corrosión anaranjados u marrón oscuro.

Presenta suciedad superficial generalizada, algunos pequeños puntos de productos de la corrosión del cobre de color verde y dos tipos de alteraciones cromáticas superficiales, una hacia el negro y otra anaranjada, probablemente relacionados con productos de la corrosión de la plata o de otros metales en aleación. Por lo demás las láminas metálicas se encuentran en buen estado.

1. Estructural: Se repuso la argolla faltante con una elaborada en plata 950 por Nicolás Caro. Se reubicaron las partes sueltas. Se recupero la forma de las argollas de suspensión superiores.

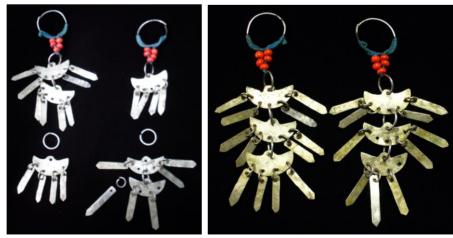
Argollas de reposición

Unión de partes

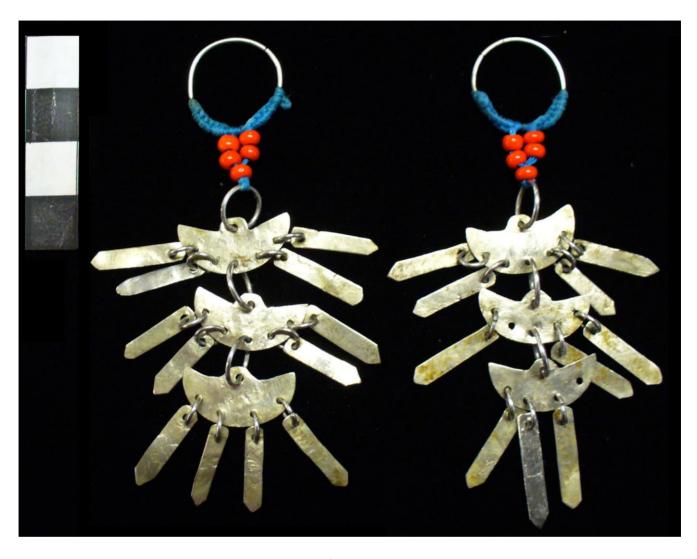
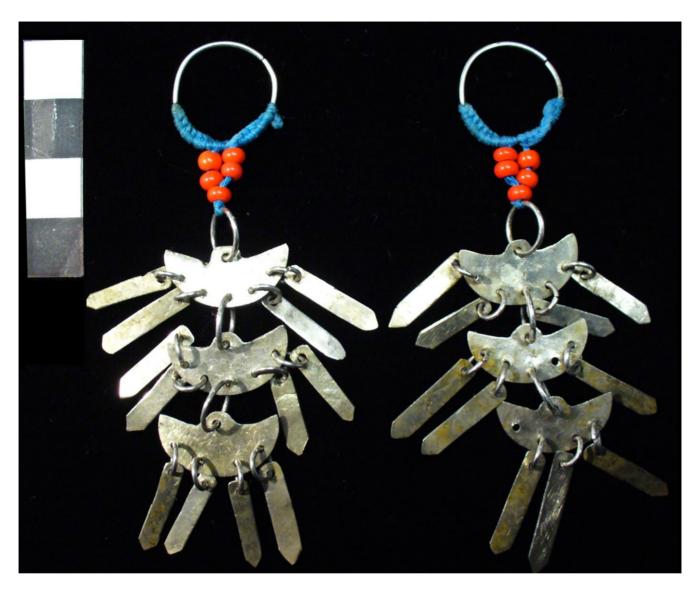
Anverso

Reverso

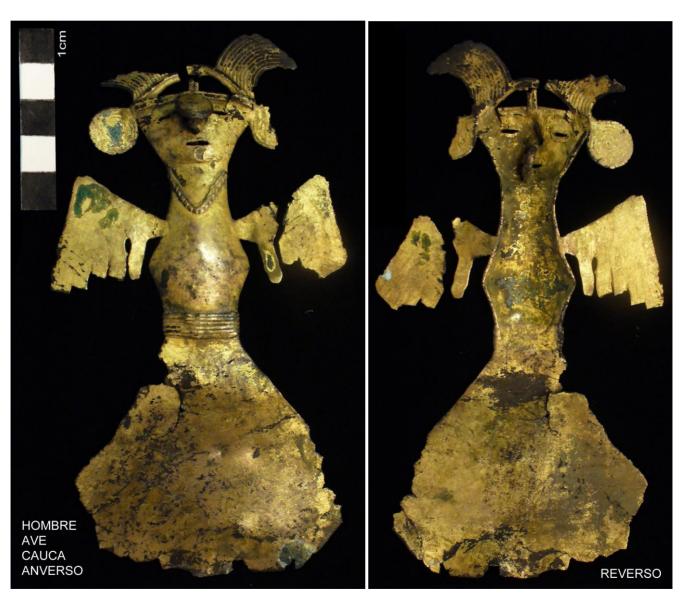
<sup>1</sup> Fragmentación. 2 Fracturas. 3 Fisuras/Grieta. 4 Faltantes superficiales de dorado. 5 Deformación. 6 Faltantes. 7 Productos de corrosión verdes. 8 Desgaste superficial. 9 Suciedad acumulada. 10 Rayones.

La capa de superficial de dorado se encuentra muy debilitada, sobre todo en la zona inferior. Donde se ha adelgazado es muy sensible al roce, que fácilmente genera faltantes superficiales dejando expuesto el núcleo. Se debe realizar consolidación generalizada, que evitará que se siga perdiendo el dorado y corroyendo el núcleo y funcionará a la vez como capa aislante al medio.

Debido al alto grado de corrosión del núcleo, visible en el borde de faltantes y fragmentaciones o donde se ha perdido la capa superficial de dorado, la pieza es muy débil y frágil, en particular en la parte inferior, donde, además de consolidar en conveniente agregar un refuerzo estructural en cérex y resanes en faltantes y fracturas, cuyos bordes son muy irregulares, con puntas agudas susceptibles de enredarse y quebrarse con gran facilidad. Estas medidas le proveerán resistencia y la protegerá de futuras fracturas y fragmentaciones. Por esta condición del núcleo la pieza es particularmente sensible a cualquier tipo de humedad, lo que aumenta el grado de dificultad de la intervención.

Presenta deformación relacionada a fracturas y faltantes, en el tocado y la parte inferior. Por lo tanto, ambas zonas se encuentran muy debilitadas mecánicamente.

- 1. Limpieza mecánica: bisturí. Se eliminaron los productos de corrosión superficiales y la suciedad acumulada.
- 2. Limpieza, consolidación y capa de protección: paraloid B48N al 2% en acetona.

- 3. Unión del fragmento del ala izquierda con cianoacrilato y cérex con paraloid B48N en acetona.
- 4. Refuerzos estructurales con cérex y paraloid B48N al 2% en acetona en el reverso de la cabeza y la parte inferior y en el anverso y reverso de la unión del ala; para dar soporte estructural a las zonas y bordes debilitados por fracturas, fragmentaciones y faltantes y a los resanes; facilitar la manipulación y prolongar la intervención.

- 6. Integración cromática con acuarelas, vinilo y pigmento metalizado de resanes y refuerzos en cerex.
- 7. Embalaje: Espuma de polietileno.

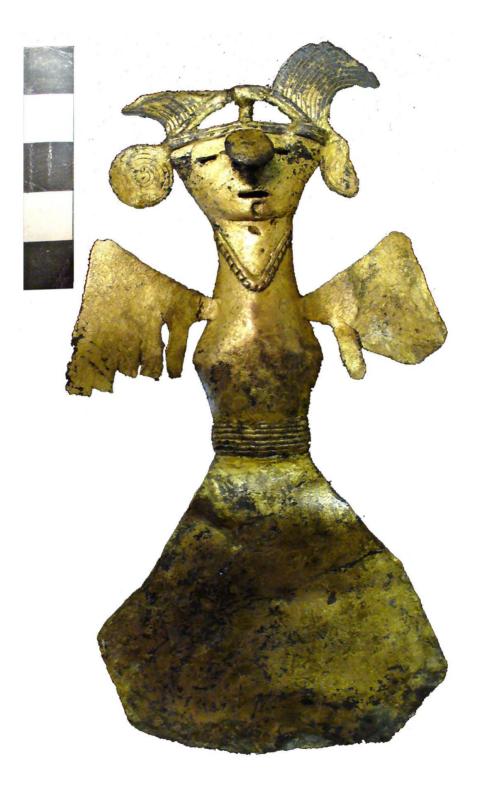
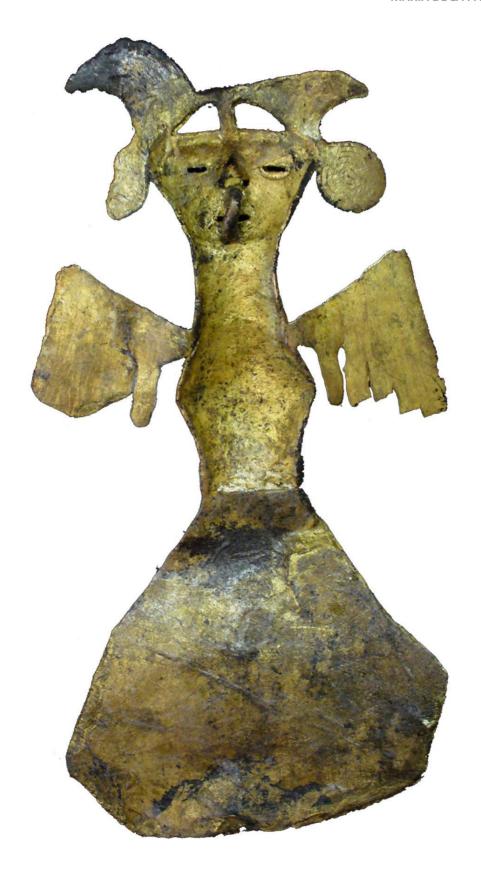
Anverso

Reverso

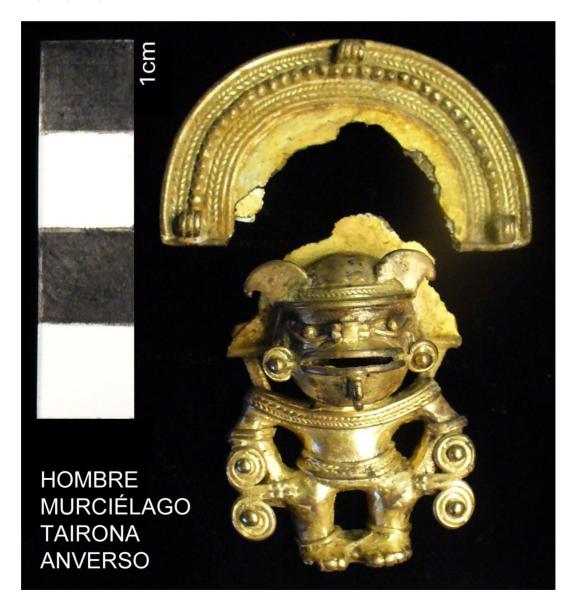
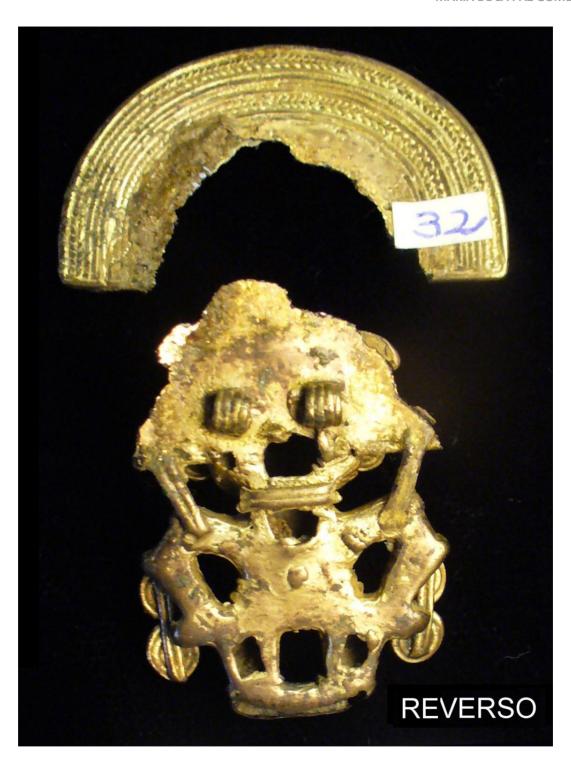
Fecha de elaboración: Lunes 27 de Julio de 2009 Estado general: Bueno, fragmentada. Muy frágil.

1 Fragmentación. 2 Fractura. 3 Faltante. 4 Desgaste o faltantes superficiales del dorado. 5 Productos de corrosión verdes. 6 Material agregado: resane, color y/o adhesivo. 7 Material agregado: Resina. 8 Material agregado: Etiqueta.

Esta pieza, al igual que el hombre ave del Cauca, presenta un alto grado de corrosión del núcleo, visible en los bordes de la fragmentación, por lo tanto, una particular fragilidad y sensibilidad ante cualquier tipo de humedad. A esto se suman las múltiples fracturas menores del tocado (1), casi invisibles a simple vista, pero evidentes bajo estereoscopio.

Muestra desgaste parcial de la capa de dorado, que ha modificado ligeramente el color general superficial, según el nivel de alteración del cobre expuesto, de rojizo a negro, como ocurre en el anverso de la cabeza. Esta alteración es más intensa y generalizada en el reverso de la figura. Hay algunos pequeños puntos de productos de la corrosión del cobre de color verde, que pueden ser eliminados mecánicamente.

Durante la limpieza, a pesar de hacerlo con el mayor cuidado y delicadeza posibles y siempre bajo el estereoscopio, debido a la extrema debilidad del núcleo, aumentada por la humedad proporcionada por la acetona, indispensable para eliminar las intervenciones y realizar la unión de fragmentos, como se había previsto, fue inevitable provocar nuevas fragmentaciones y algunas fracturas milimétricas en el tocado.

2. Eliminación puntual de productos de corrosión con bisturí.

- 7. Integración cromática de resanes con pigmentos metalizados en paraloid B48N en acetona.
- 8. Embalaje: Espuma de polietileno.

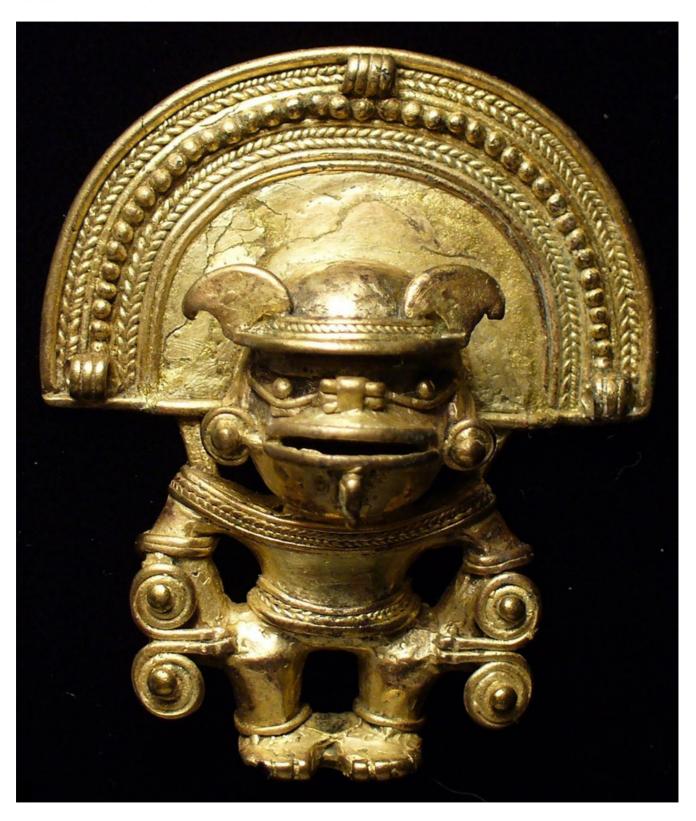
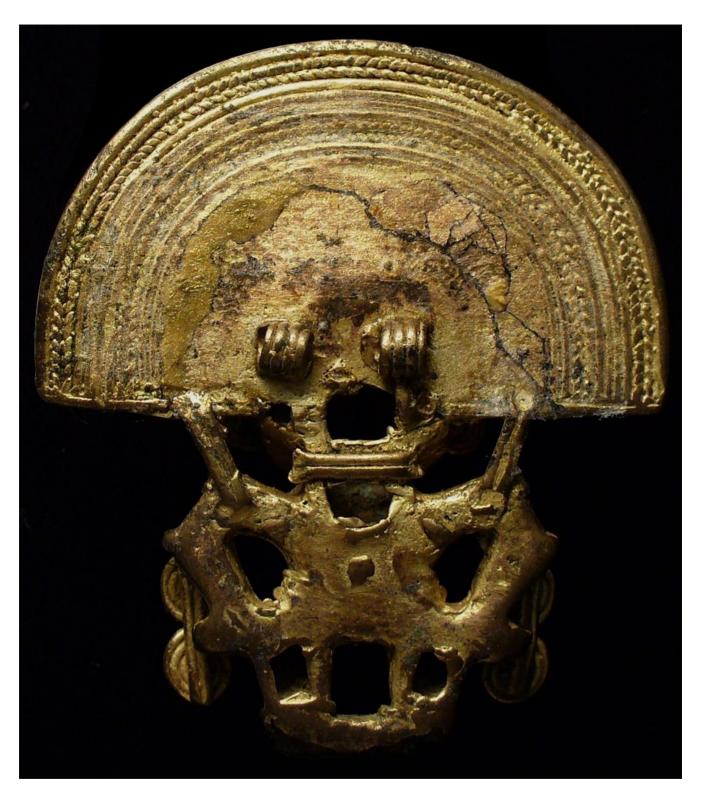
**ANVERSO**

**REVERSO**

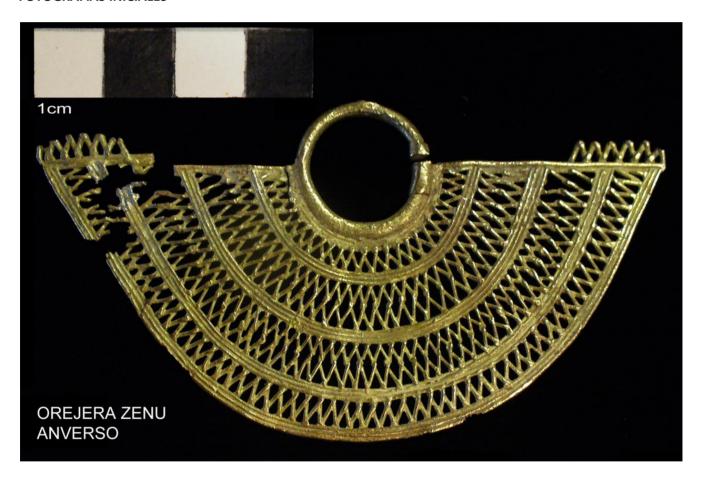
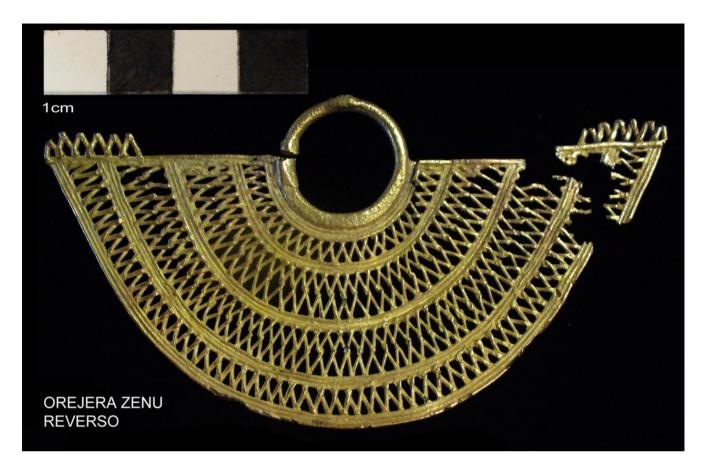
**Estado general:** Buena. Fragmentada y fracturada. Ligeramente sucia.

**1** Fragmentación. **2** Fractura. **3** Faltante. **4** Material agregado: Soldadura. **5** Deformación. Grieta. **6** Alteración cromática rojiza. **7** Alteración cromática rojiza.

Aunque la pieza se encuentra en buen estado de conservación general, en algunos bordes de la fragmentación, fracturas y faltantes se puede ver el núcleo alterado a negro por la corrosión del cobre. Esto evidencia una alteración estructural interna que la hace frágil aunque parezca sólida y resistente.

- 8. Se igualó el nivel de limpieza y brillo con la orejera par.
- 9. Embalaje en espuma de polietileno

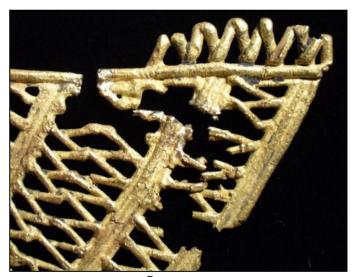
Reverso

La pieza ha sufrido varias deformaciones. La más grave fragmentó la punta izquierda, fracturó casi todos los hilos alrededor; elongó unos y produjo la pérdida definitiva de otros.

Todas estas nuevas alteraciones impiden el case perfecto de las partes en la intervención actual. Existen otras deformaciones menores en el cuerpo de la pieza que provocaron otras fracturas y faltantes menores en los bordes, pero que, aparte de cambiar levemente la forma, no la debilitan.
